# Comune di Bussoleno

COLATA DETRITICA DEL 07/06/2018 SUL CONOIDE DEL RIO  
BACCIAS/REFORNO E COMBA DELLE FOGLIE - *LAVORI DI SOMMA  
URGENZA PER IL CONVOGLIAMENTO DELLE PORTATE LIQUIDE DEL  
RIO AL RECAPITO FINALE*

## PROGETTO DEFINITIVO - ESECUTIVO

### RELAZIONE DESCRITTIVA

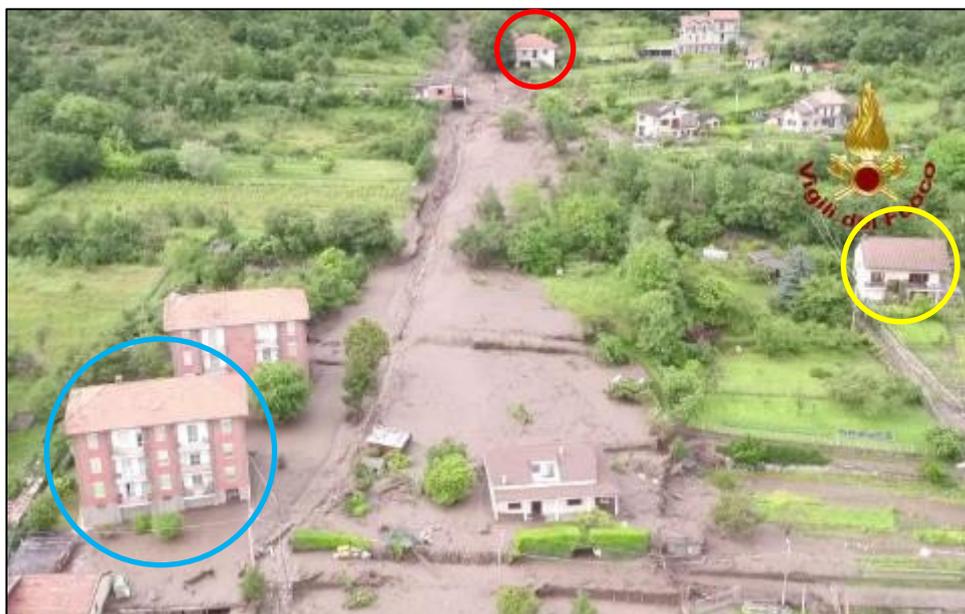
Soltanto il verificarsi dell'evento ha determinato la nuova incisione del conoide e la creazione nel tratto apicale di un nuovo alveo del rio, il quale però al momento si interrompe all'incirca in corrispondenza di una traversa di via San Lorenzo.

Figura 4 – Ripresa da drone della parte apicale del conoide realizzata dopo l'evento (fonte: VV.F.).  
Il colore dei cerchietti segnala il medesimo edificio nelle due riprese fotografiche, agevolando il confronto.  
Si noti l'evidente incisione prodotta dall'evento sul conoide.

Nell'ambito del presente progetto si provvederà pertanto a convogliare le portate provenienti dal bacino al recapito finale, ancorché provvisorio.

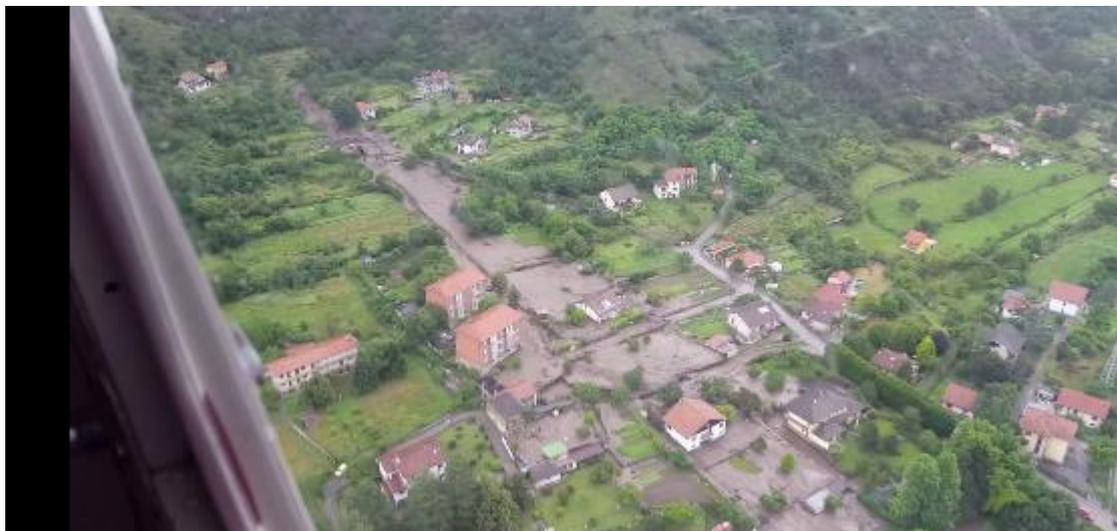
*Figura 6 – Ripresa fotografica dell'apice di conoide eseguita dagli Scriventi dall'elicottero dei VV.F. durante il volo di ricognizione eseguito meno di 2 ore dopo il verificarsi dell'evento di debris.*

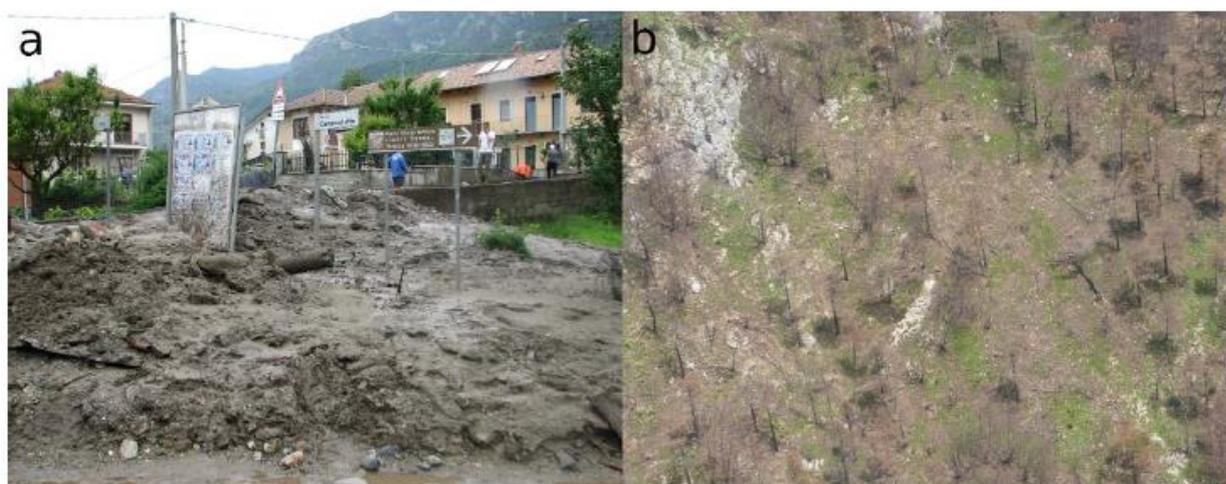
Nonostante ciò, il vasto incendio dell'ottobre 2017, che ha interessato quasi completamente l'area del bacino, ha modificato le condizioni preesistenti aumentando da una parte il materiale disponibile alla mobilitazione (incluso il detrito ligneo combusto) (Figura 19a) e, dall'altra, modificando le caratteristiche idrologiche dei versanti (Figura 19b).

Figura 19. a) Materiale ligneo combusto rinvenuto nel deposito del mud-debris flow. La matrice mostra un'alta percentuale di sedimento fine di colorazione marrone scuro attribuibile alle particelle di materiale combusto. b) Versanti denudati dall'incendio in cui sono visibili arbusti e alti fusti carbonizzati, nell'area di testata del bacino.

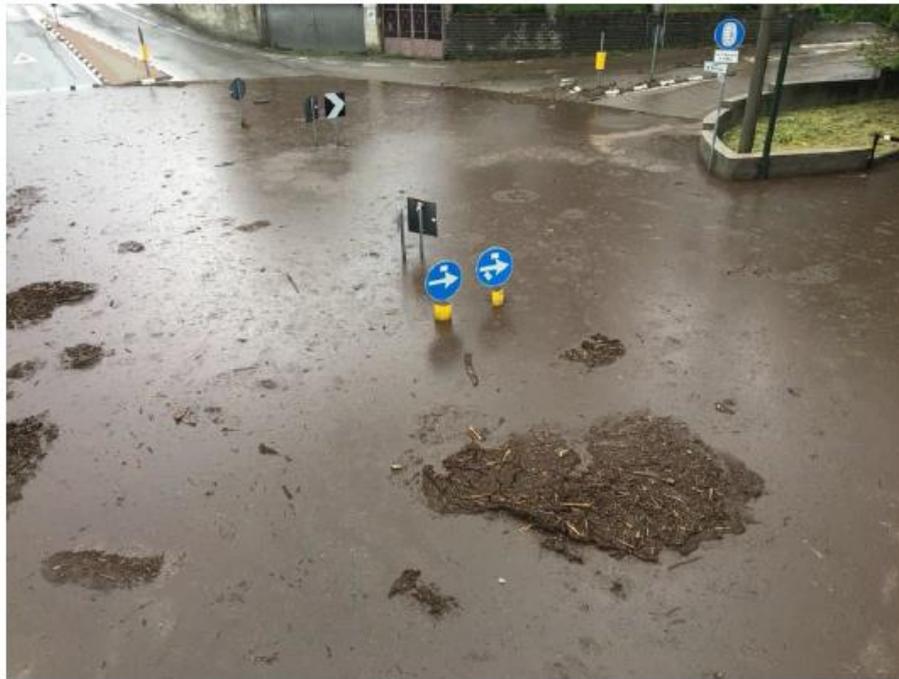
Come illustrato in precedenza, l'innesco del mud-debris flow del 7 luglio si è verificato, per l'appunto, in presenza di precipitazioni di moderata intensità, soprattutto se paragonate alle piogge antecedenti che, il 29 aprile, il 2, 9 e 14 maggio 2018 hanno causato eventi torrentizi di magnitudo inferiore caratterizzati dal trasporto di prevalente materiale fine (sabbie e silt di colore marrone scuro) e detriti lignei combusti (Figura 20) in concentrazioni modeste.

Figura 20. Natura del sedimento depositato dal mud flow che ha interessato Bussoleno il 29 aprile 2018 (fonte: quotidiano ValsusaOggi del 29/04/2018 - <http://www.valsusaoggi.it/foto-valsusa-la-pioggia-manda-in-tilt-bussoleno-sottopasso-e-strade-allagate-frana-ed-allevatori-evacuati/> - consultato il 14/06/2018).

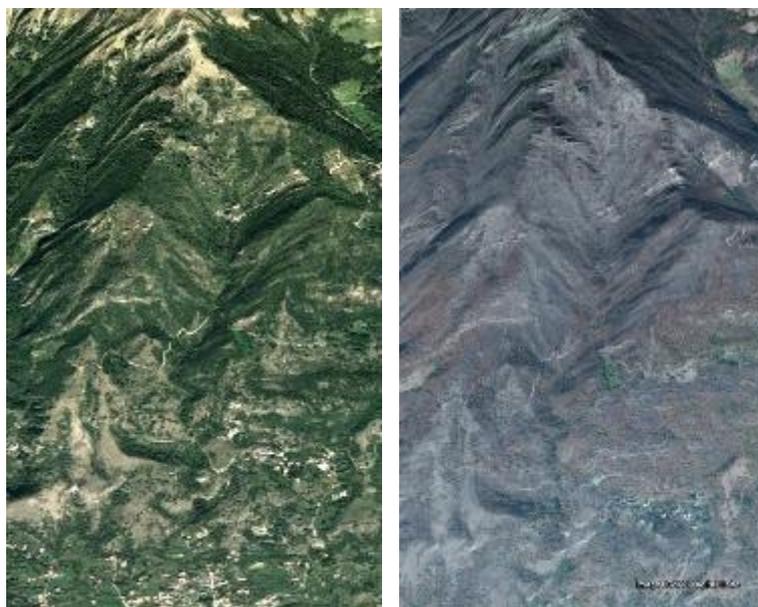
**Figura 7 – Confronto tra riprese satellitari del bacino pre e post incendi (2015 e 2017. Fonte: Google)**

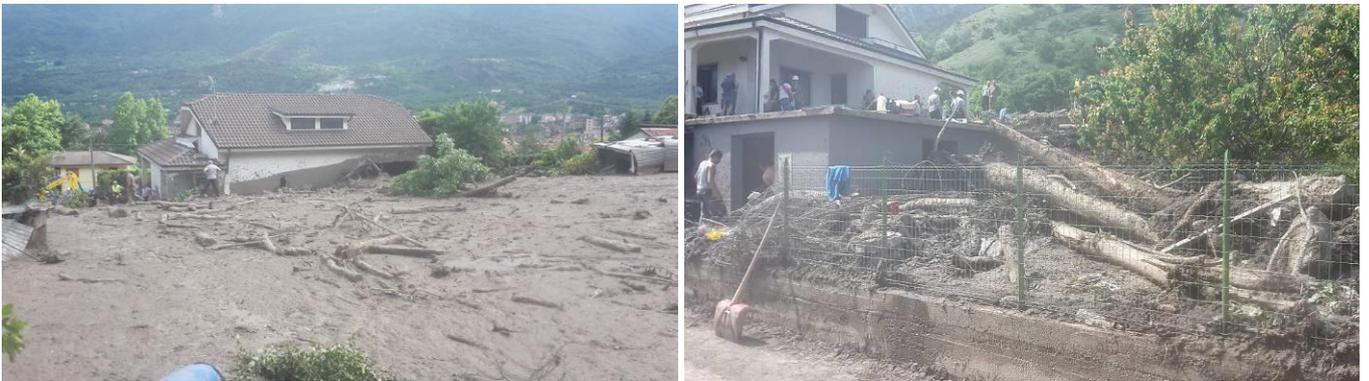
Figura 15. Deposizione di materiale nei tratti intermedi del bacino a riduzione della pendenza.

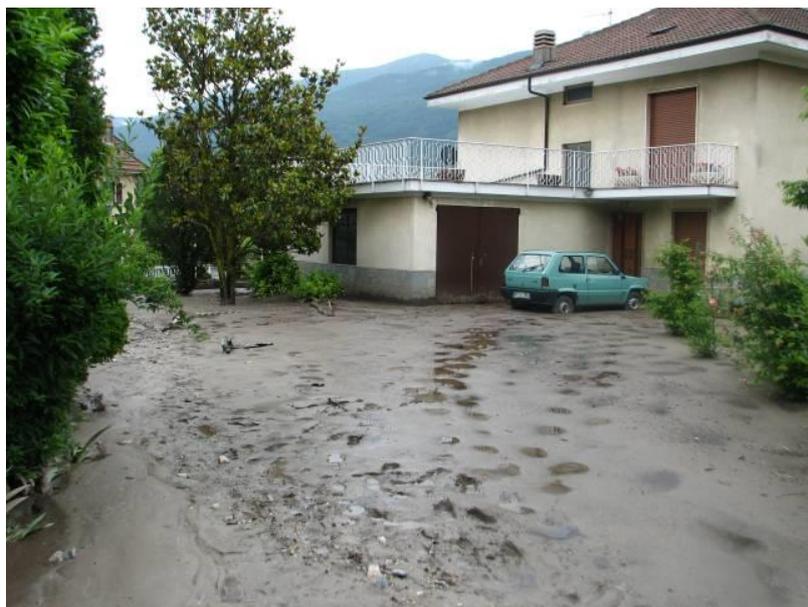
Figura 16. Deposito di materiale fine in corrispondenza della parte distale del conoide.

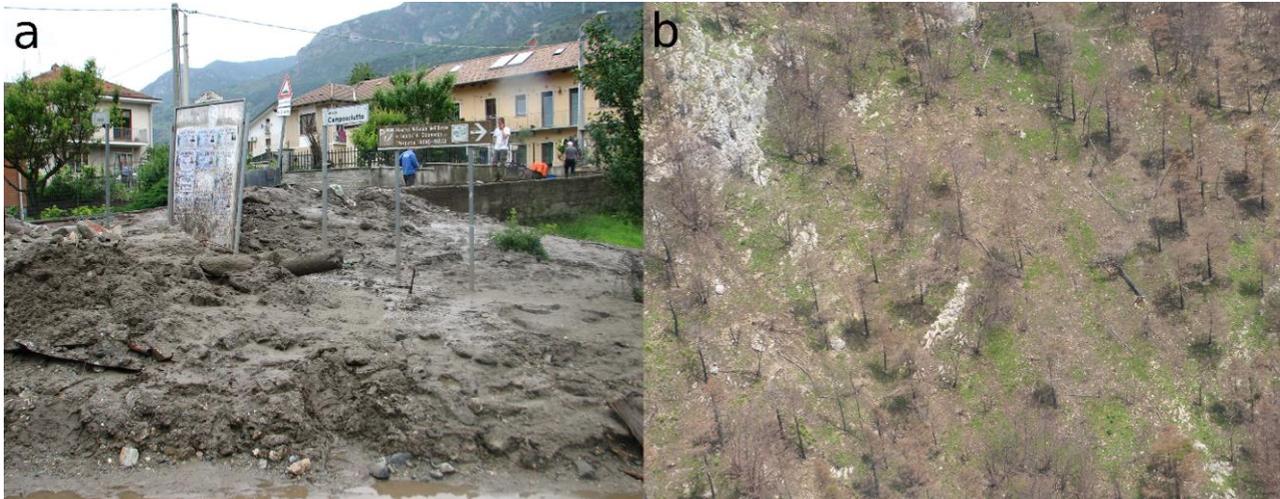
Figura 19. a) Materiale ligneo combusto rinvenuto nel deposito del mud-debris flow. La matrice mostra un'alta percentuale di sedimento fine di colorazione marrone scuro attribuibile alle particelle di materiale combusto. b) Versanti denudati dall'incendio in cui sono visibili arbusti e alti fusti carbonizzati, nell'area di testata del bacino.

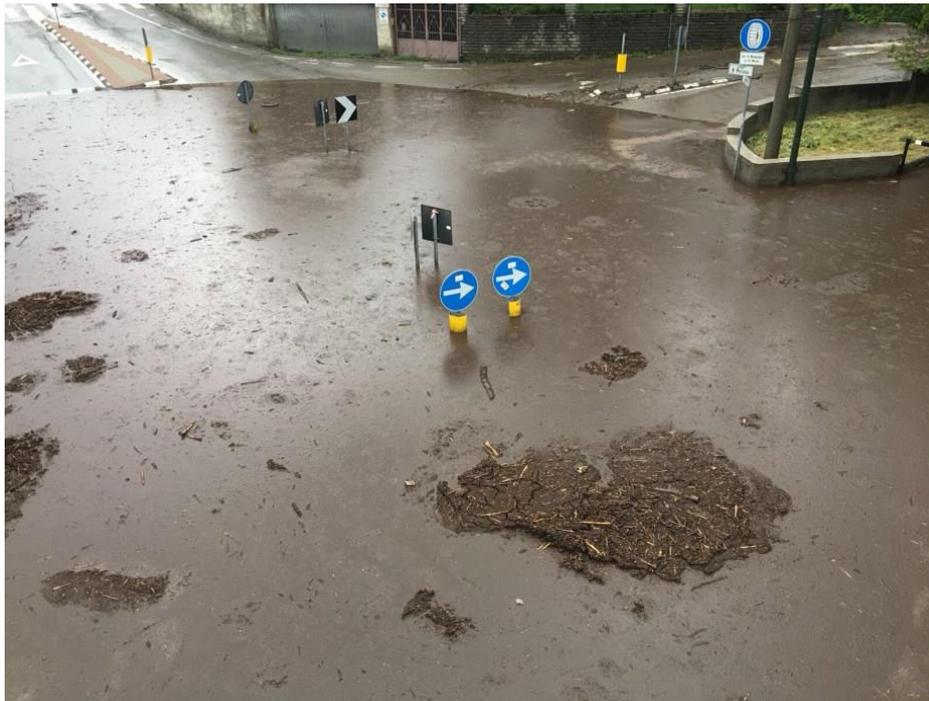
Figura 20. Natura del sedimento deposto dal mud flow che ha interessato Bussoleno il 29 aprile 2018 (fonte: quotidiano ValsusaOggi del 29/04/2018 - <http://www.valsusaoggi.it/foto-valsusa-la-pioggia-manda-in-tilt-bussoleno-sottopasso-e-strade-allagate-frana-ed-allevatori-evacuati/> - consultato il 14/06/2018).
