COLATA DETRITICA DEL 07/06/2018 SUL CONOIDE DEL RIO
BACCIAS/REFORNO E COMBA DELLE FOGLIE - *LAVORI DI SOMMA
URGENZA PER IL CONTENIMENTO DEL TRASPORTO SOLIDO IN
APICE DEL CONOIDE*

PROGETTO DEFINITIVO - ESECUTIVO

RELAZIONE GEOLOGICA E GEOTECNICA

Relazione geologica

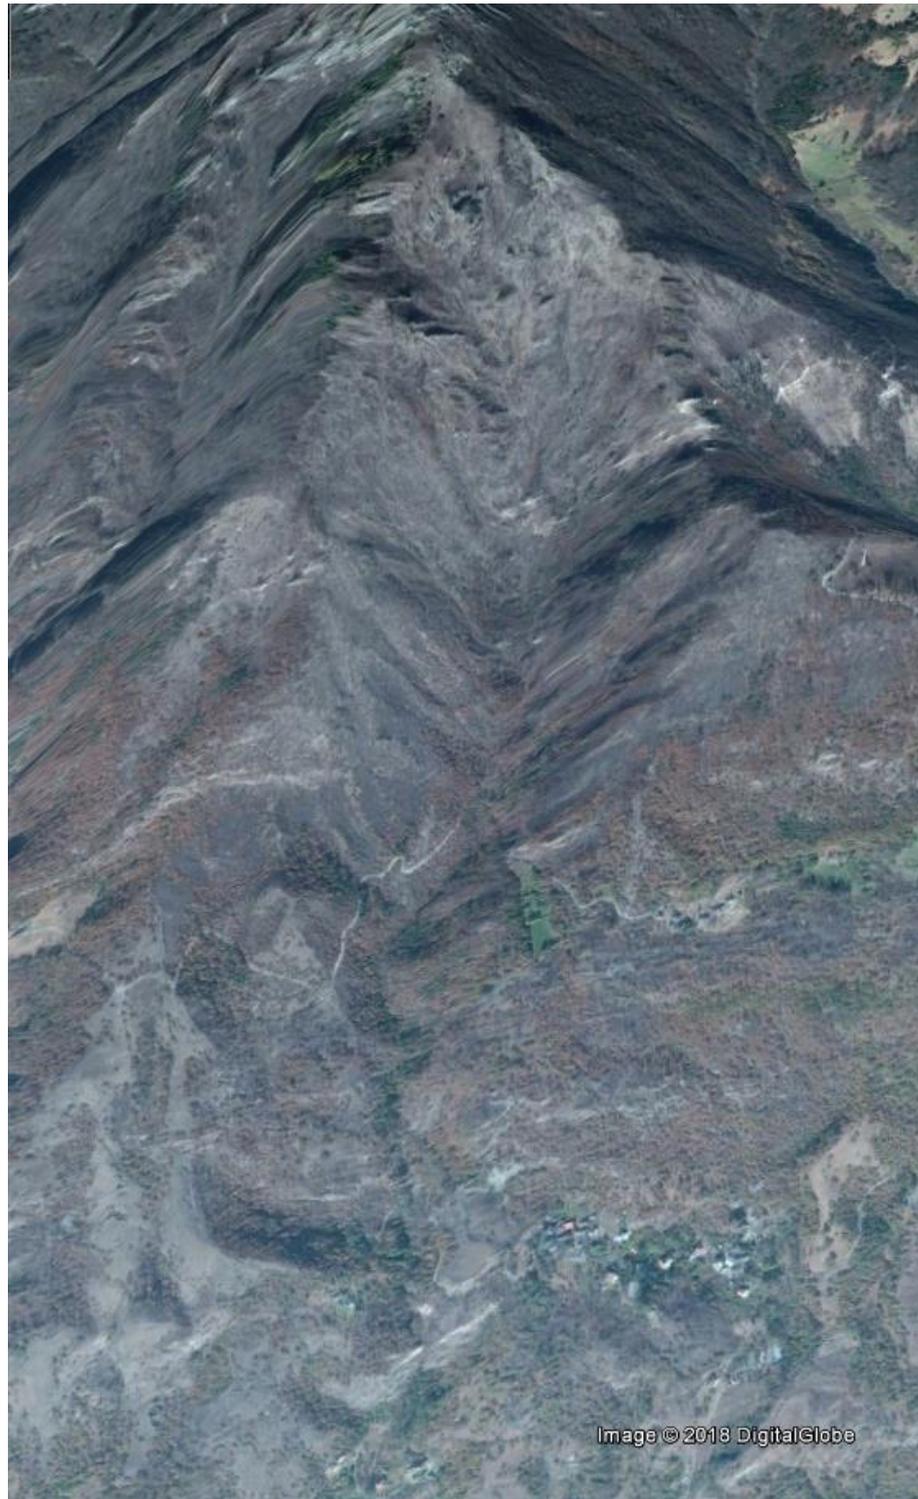
Fig. 1.2 – Foto aerea 3D post-incendio (Google Earth 3/11/2017)

Occorre sottolineare che la colata detritica di cui si tratta ha avuto come elemento predisponente la notevole alterazione dello stato naturale dei versanti determinata dagli incendi che si sono verificati lo scorso autunno: nel bacino del Rio Comba delle Foglie l'incendio ha distrutto completamente vaste superfici di bosco.

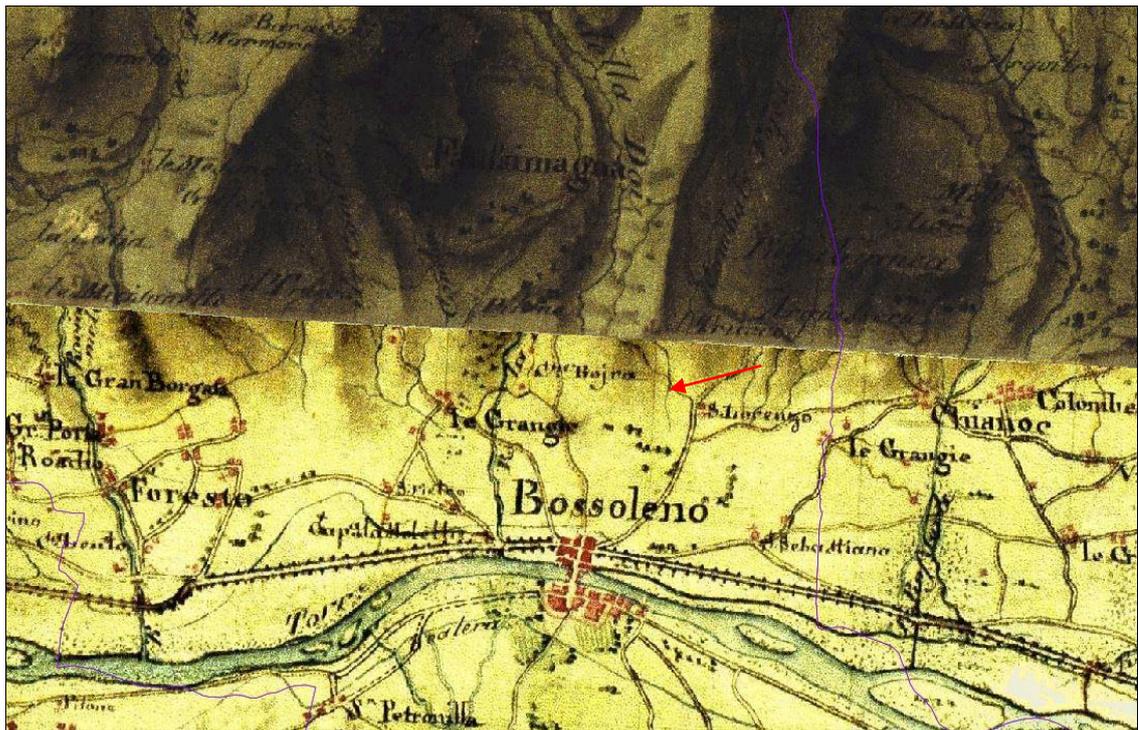
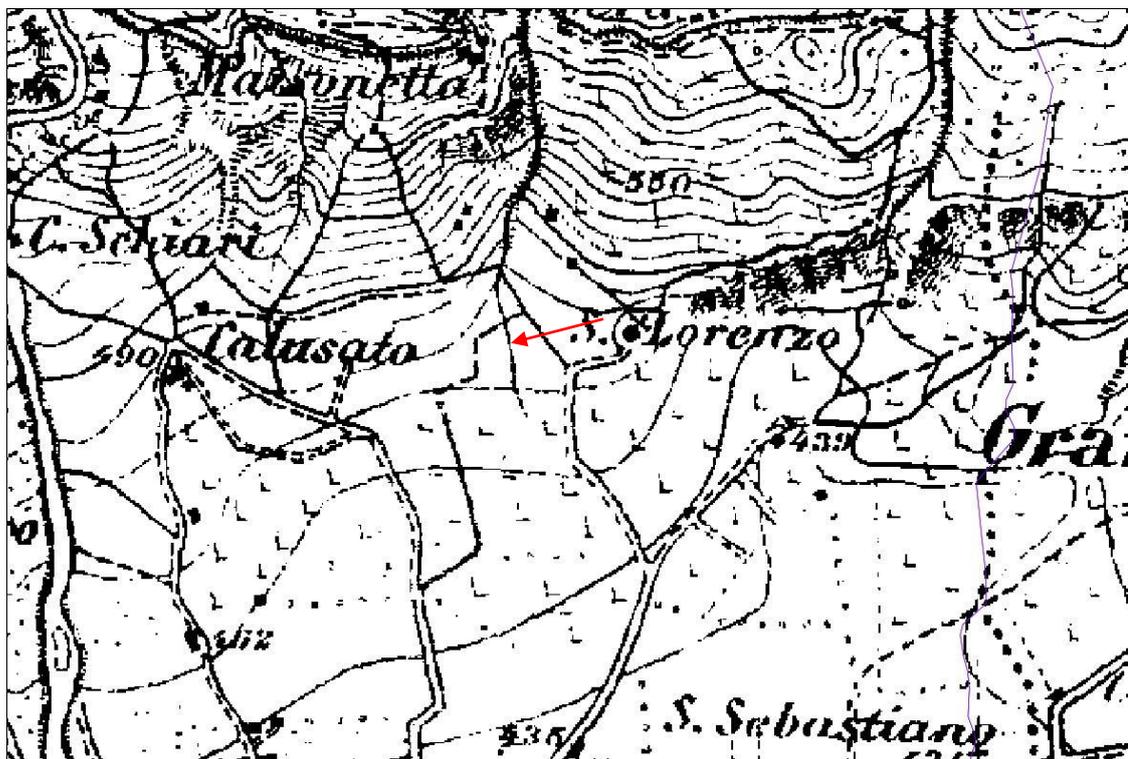
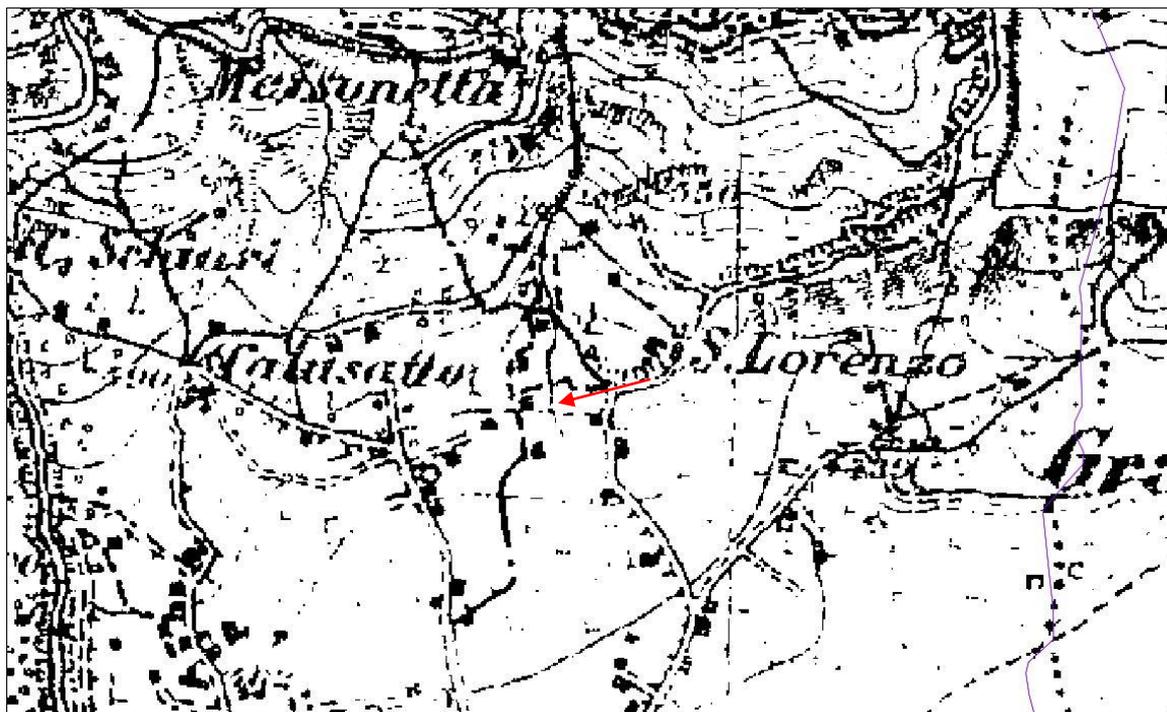
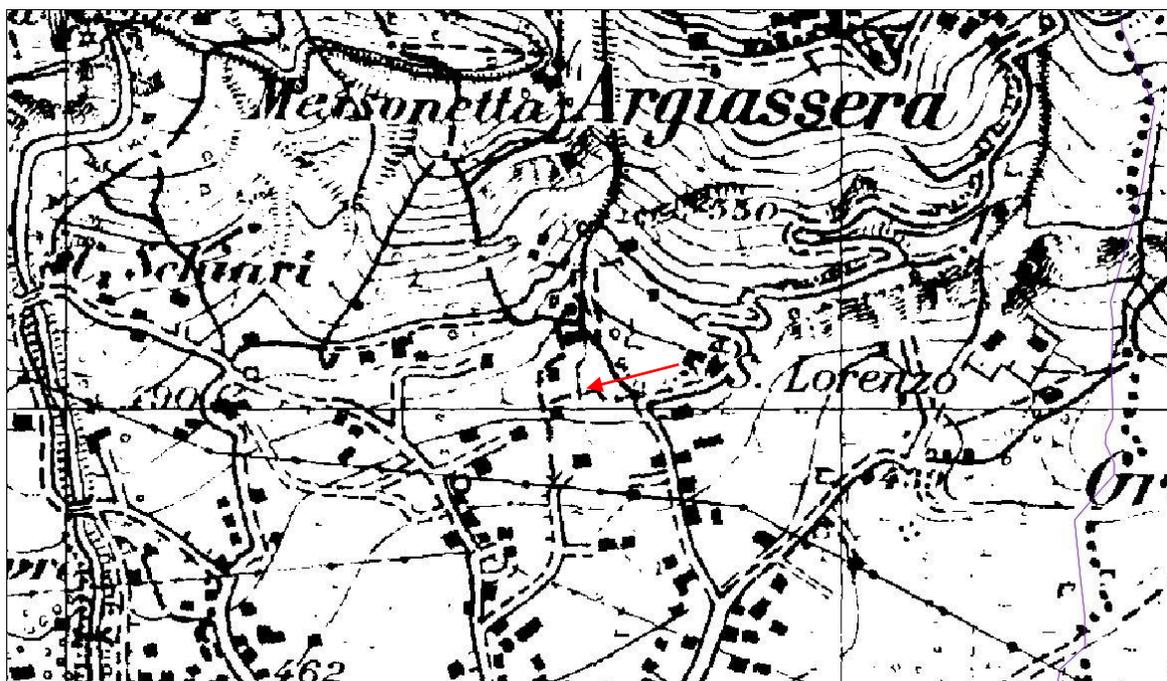
Fig. 2.1 - Gran Carta del Regno degli Stati Sardi in terraferma (1852)

Fig. 2.2 - Carta IGM (1880-1882)

Fig. 2.3 - Carta IGM (1922-1934)

Fig. 2.4 - Carta IGM (1955-1969)

Per quanto riguarda invece il conoide di deiezione del rio Comba delle Foglie esso si estende da quota 498 m a quota 435 m, con una pendenza media fra 6° e 8°. Si tratta di un conoide abbastanza simmetrico, di modeste dimensioni, privo di canale attivo, a causa di interventi antropici. Nella cartografia tra metà '800 e gli anni 60 il corso d'acqua era ancora identificato, per buona parte dell'estensione del conoide (**Figg. 2.1, 2.2, 2.3 e 2.4**)

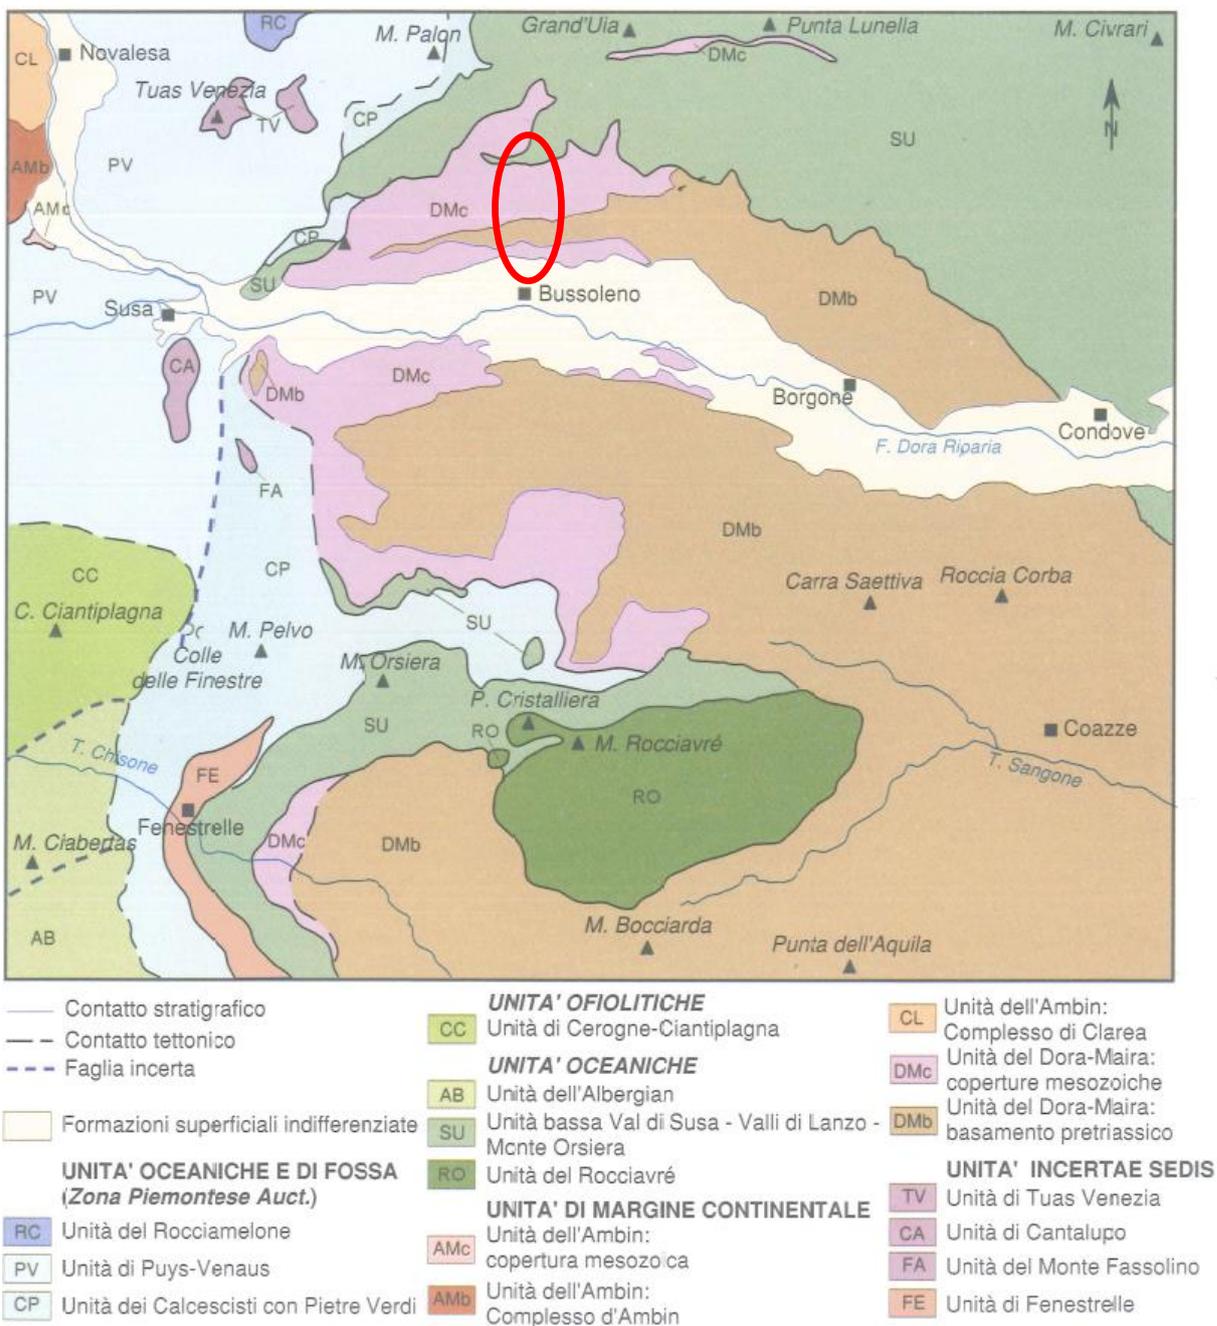
Fig. 3.1 – Schema tettonico tratto dal Foglio 154 Susa della CGI

Lo schema tettonico soprastante mostra che il bacino in esame è caratterizzato da diverse unità geologiche: il settore più elevato del bacino comprende i litotipi dell'*Unità bassa Val di Susa – Valli di Lanzo – Monte Orsiera* (colore verde) mentre

nel restante settore a Sud affiorano litotipi appartenenti *all'Unità del Dora-Maira* (coperture mesozoiche e basamento pretriassico).

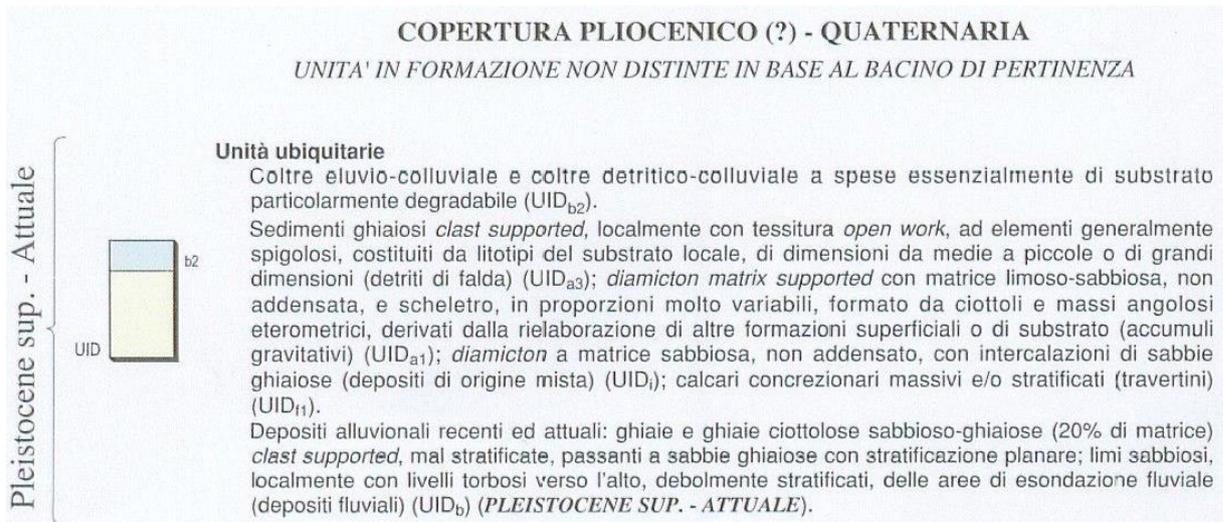
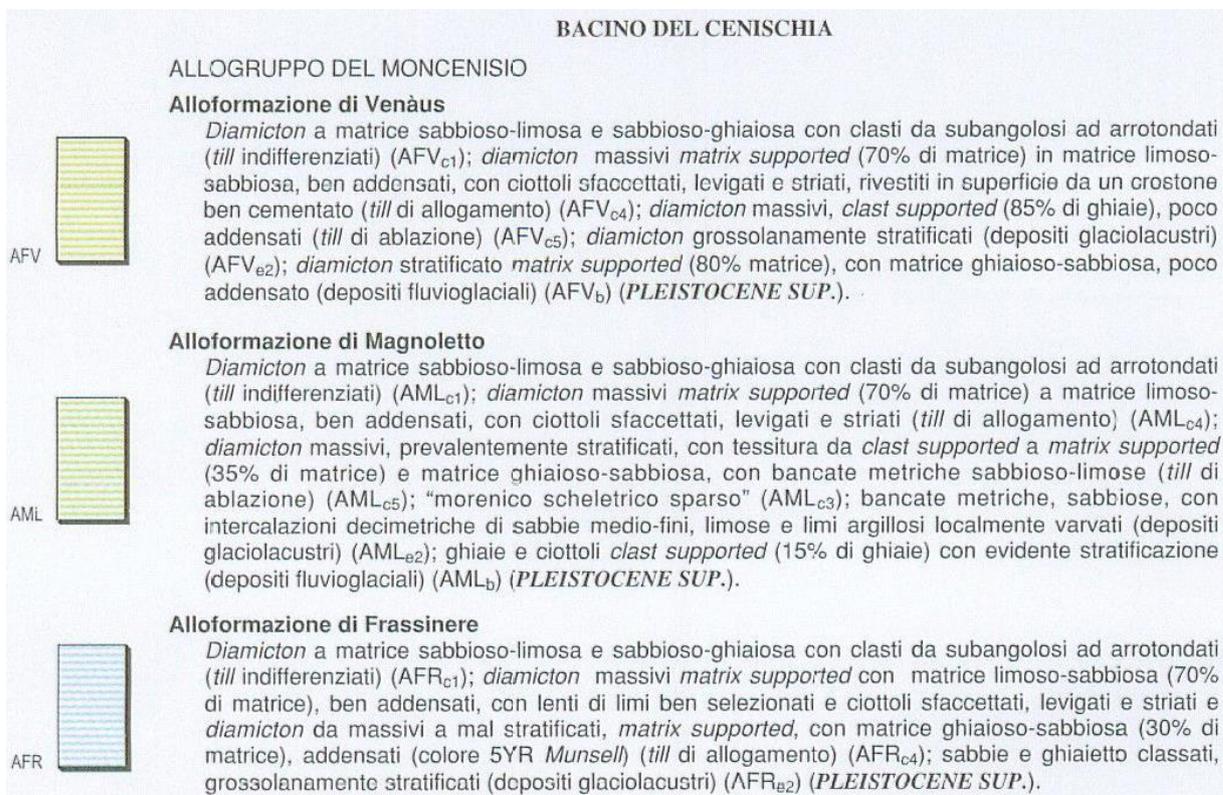
Fig. 3.2a – Carta geologica, tratta dal Foglio 154 Susa della CGI LEGENDA (copertura quaternaria)

La carta geologica di **Fig. 3.2a** e relativa legenda (Figg. **3.2b** e **3.2c**) indicano che i litotipi affioranti in testata (*Unità bassa Val di Susa – Valli di Lanzo – Monte Orsiera*) sono rappresentati in prevalenza da serpentiniti e serpentinoscisti (OSS). A quota inferiore affiorano calcescisti con subordinate intercalazioni di calcescisti marmorei (PCS), mentre nella zona centrale del bacino sono presenti marmi più o meno dolomitici con aspetto saccaroide e colore ocra (PMC).

Scendendo di quota compare una fascia di calcescisti marmorei con subordinate intercalazioni di calcescisti filladici (MCF) e poi di metadolomie listate o massicce di colore bianco passanti a marmi dolomitici (MMD).

La parte bassa del bacino è caratterizzata da litotipi del basamento pretriassico, in particolare micascisti (DMS) e gneiss (DLG).

I terreni quaternari sede di appoggio delle opere di contenimento sono classificati come UID in Fig. 3.2; si tratta di sedimenti ghiaiosi *clast supported*, localmente con tessitura *open work* (cioè a tessitura aperta, con clasti in contatto fra loro e assenza di matrice), ad elementi generalmente spigolosi, costituiti da litotipi del substrato locale, di dimensioni da medie a piccole.

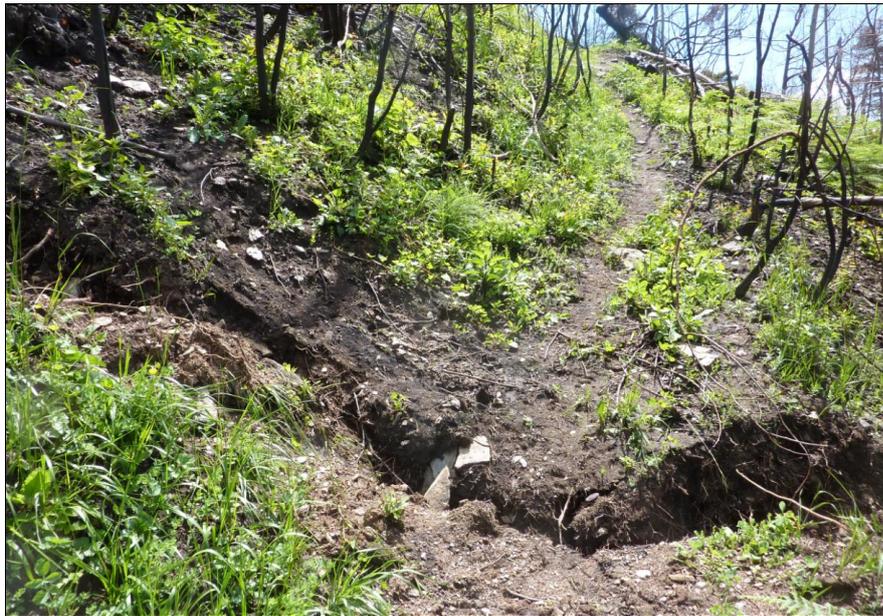
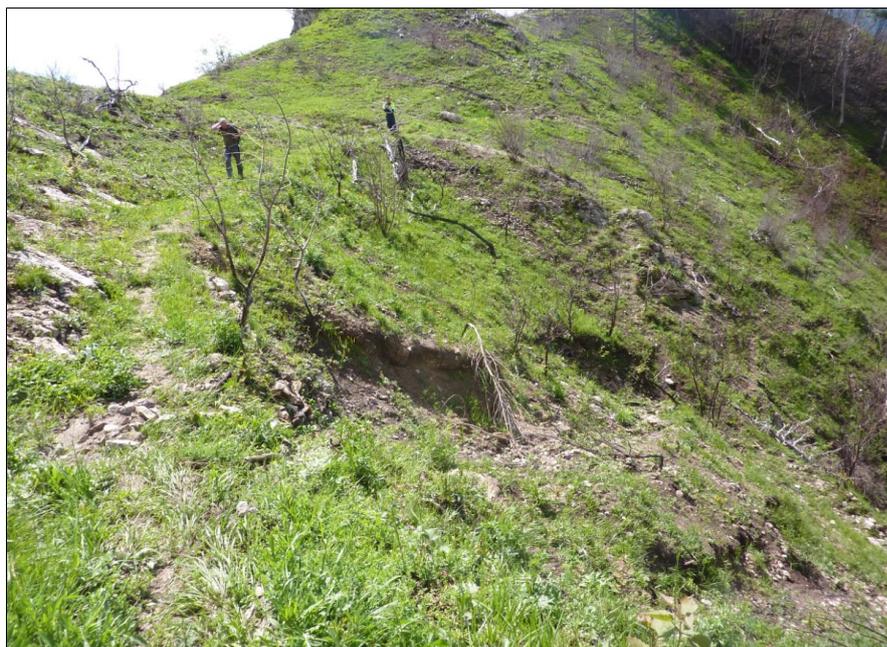
Fig. 4.1 (in alto) e Fig. 4.2 (in basso)

Sono stati osservati invece numerosi solchi di erosione originati dal deflusso lineare delle acque lungo il versante (vedi ad esempio la foto di **Fig. 4.1**) e qualche locale piccolo distacco di porzioni di coltre detritica nel settore di testata, dove i versanti hanno una pendenza molto elevata (foto di **Fig. 4.2**)

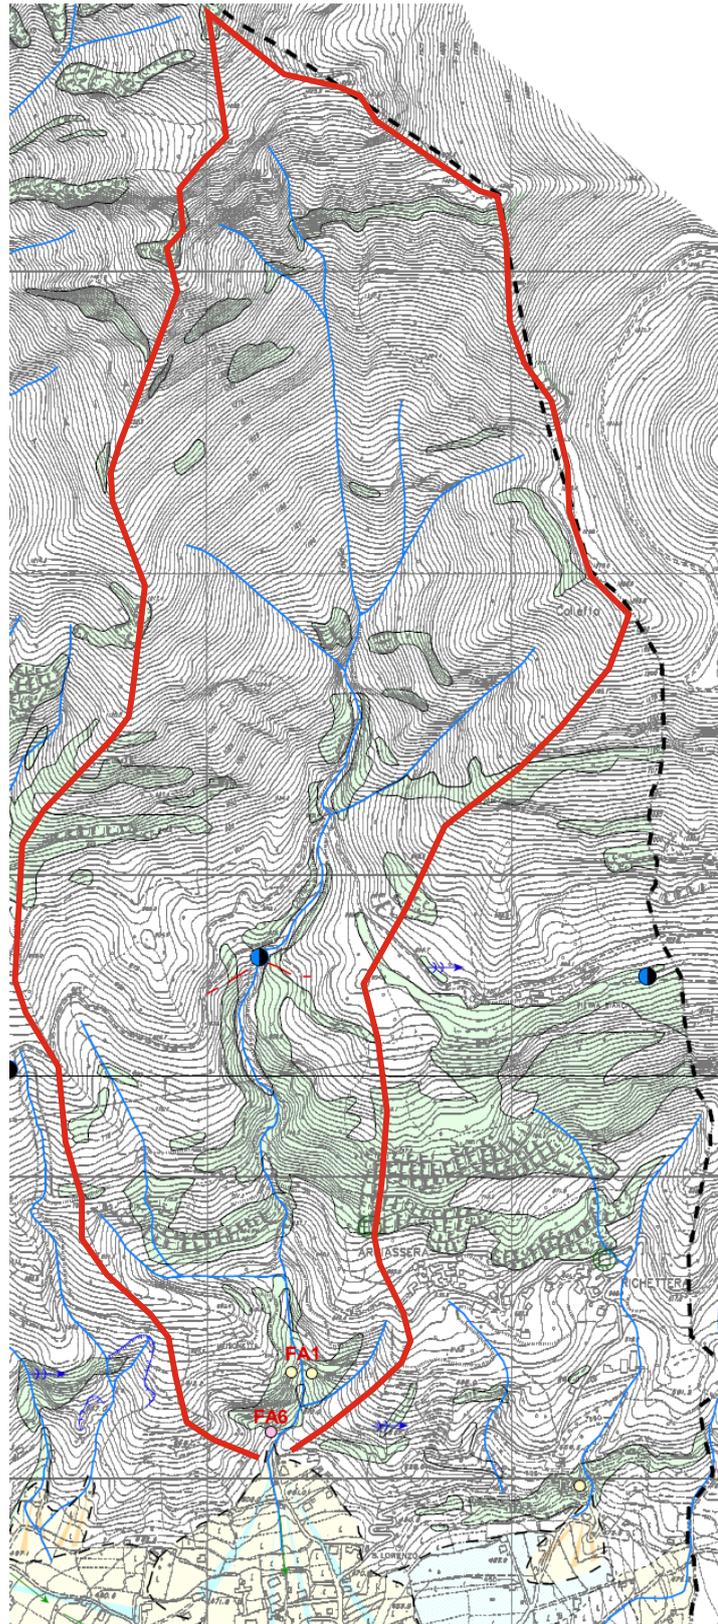
Fig. 4.3 – Estratto dalla carta geomorfologica e dei dissesti aggiornata dopo l'alluvione del 2008: sono segnate unicamente due frane di crollo attive (FA1) e una frana per colamento veloce attiva (FA6) nella parte bassa del bacino, quasi allo sbocco sul fondovalle. In verde chiaro sono indicati gli affioramenti di substrato roccioso indifferenziato; in rosso la delimitazione del bacino.

La Tav. 2a del PRGC, aggiornata all'evento alluvionale del 2008 (**Fig. 4.3**), segna unicamente due frane di crollo attive (FA1) e una frana per colamento veloce attiva (FA6) nella parte bassa del bacino, quasi allo sbocco sul fondovalle.

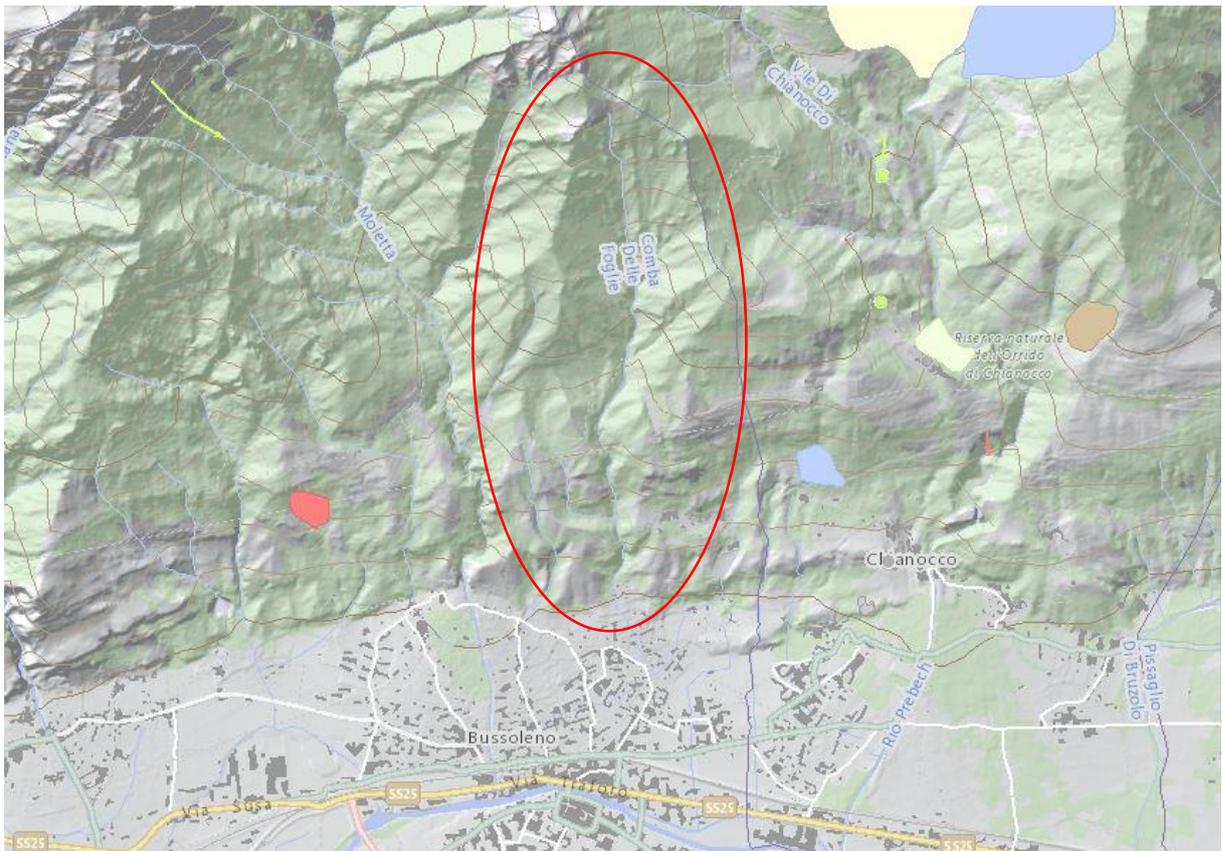
Fig. 4.4 – Estratto dalla carta SIFRAP (Sistema Informativo Frane in Piemonte)

La carta SIFRAP non segnala alcun tipo di dissesto gravitativo (**Fig. 4.4**).

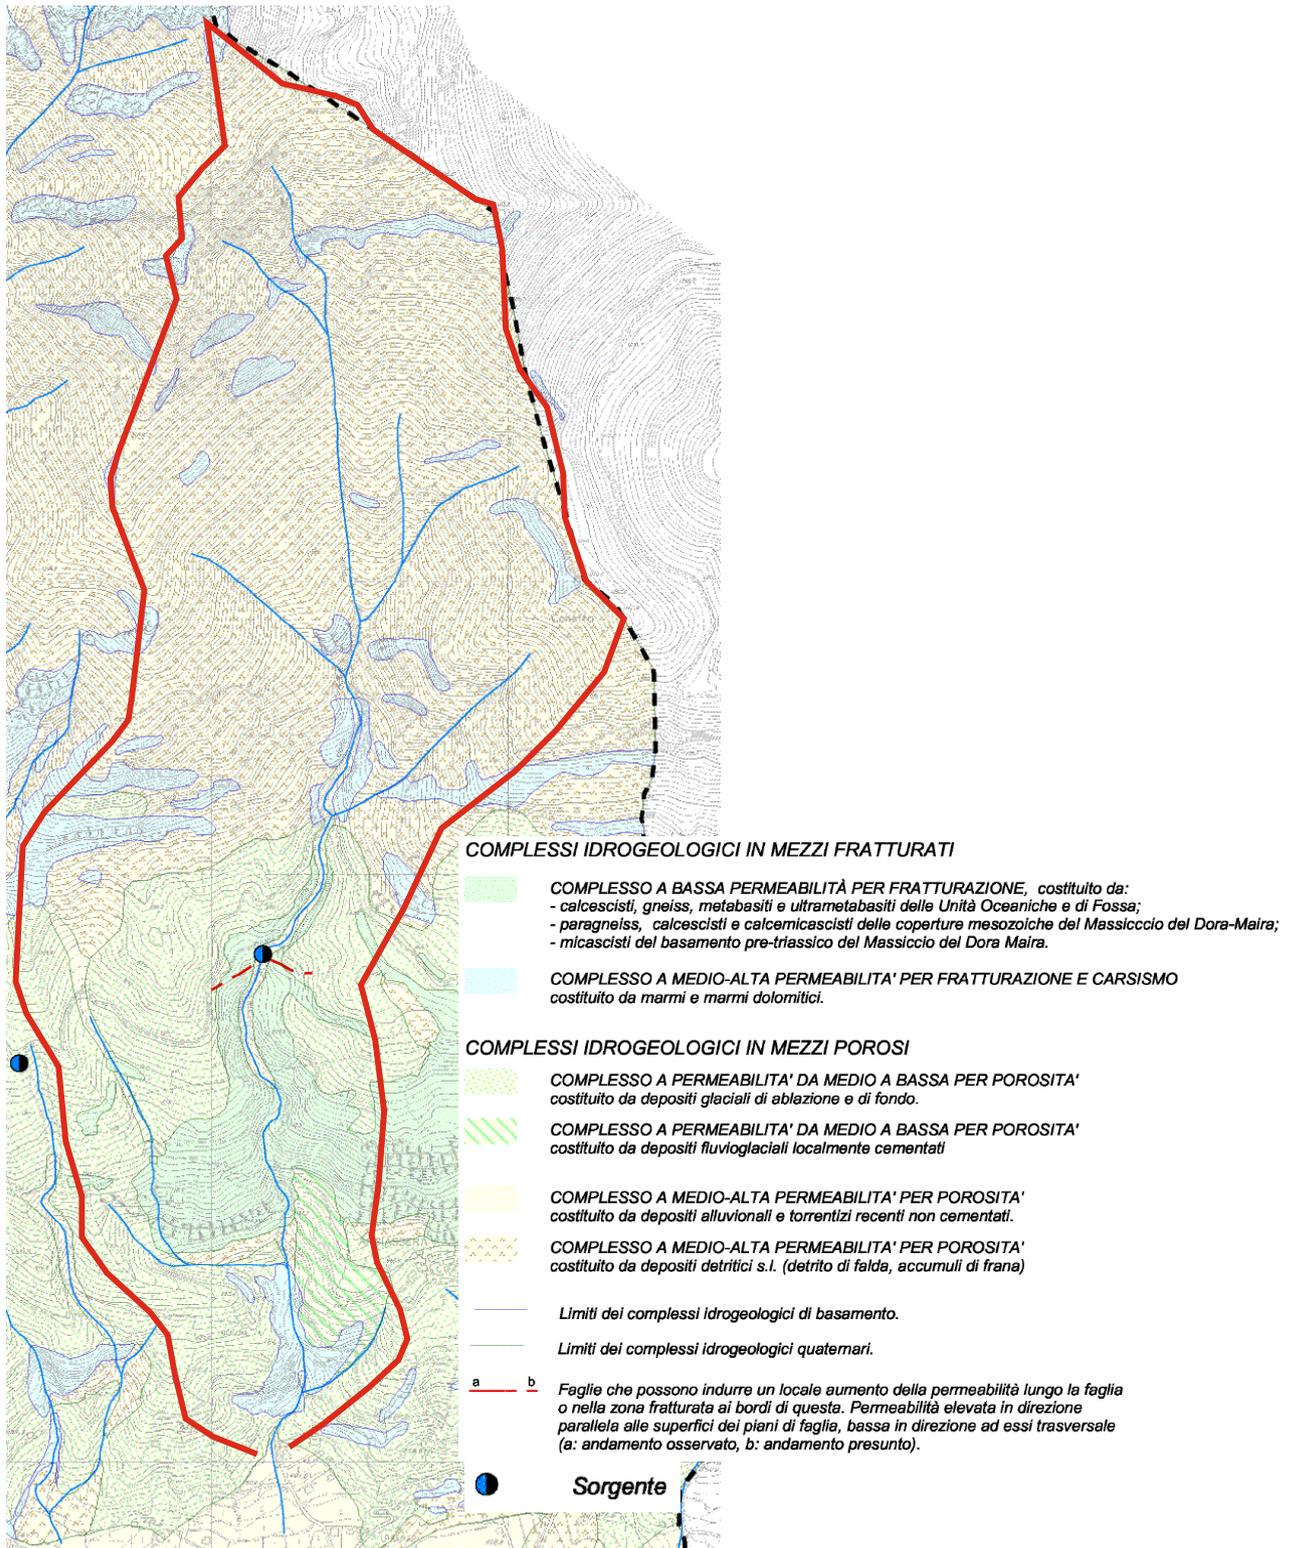
Fig. 4.5 – Carta della permeabilità dei depositi quaternari e del substrato roccioso

Si riporta per completezza anche un estratto della carta della permeabilità allegata al PRGC (**Fig. 4.5**), che individua la metà superiore del bacino come caratterizzata da una diffusa copertura di depositi detritici s.l..

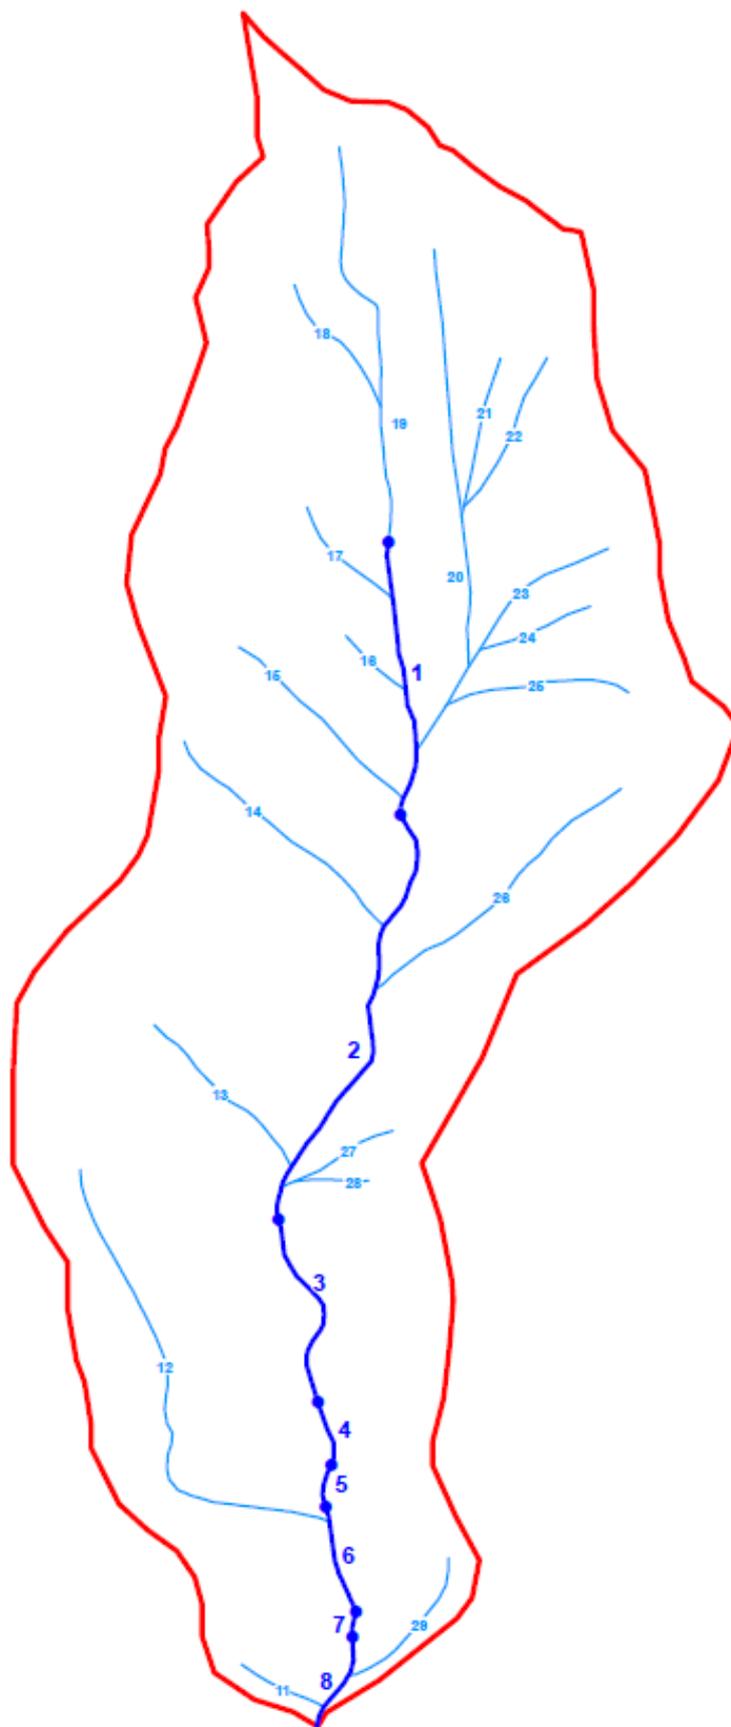
Fig. 6.1 – Reticolo idrografico suddiviso in tratti omogenei

Il reticolo idrografico è stato suddiviso in tratti omogenei (pendenza, tipologia d'alveo, ecc.), la cui numerazione è visibile in **Fig. 6.1** e in **TAV. 3**; per ognuno dei tratti omogenei si è poi proceduto alla stima del volume mobilizzabile basata sia sui valori indicativi minimi e massimi delle classi di Hungri, sia su un valore medio "ragionato" in funzione delle osservazioni di terreno.

Il risultato ha condotto ad un volume variabile da 14.000 a 52.000 mc (min e max delle classi di Hungri), e un valore medio ragionato pari a circa 21.000 mc (vedi tabella sottostante).

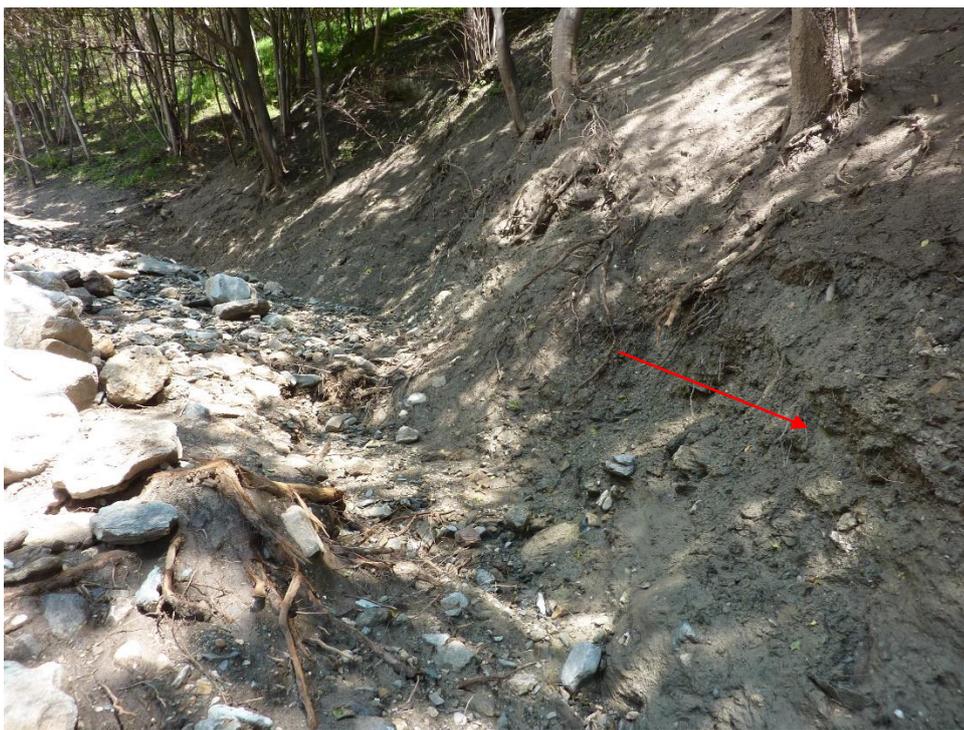
Terreni presenti sulle sponde in corrispondenza della barriera a rete
(la foto sottostante indica un affioramento nel medesimo ambito)

- ghiaie ciottolose con elementi spigolosi in matrice sabbiosa debolmente limosa non molto abbondante
- addensamento: medio-elevato
- peso di volume = 19 kN/m^3
- angolo di resistenza al taglio in condizioni drenate = 36°
- coesione efficace = 0 kPa
- modulo di deformazione = 30000 kPa

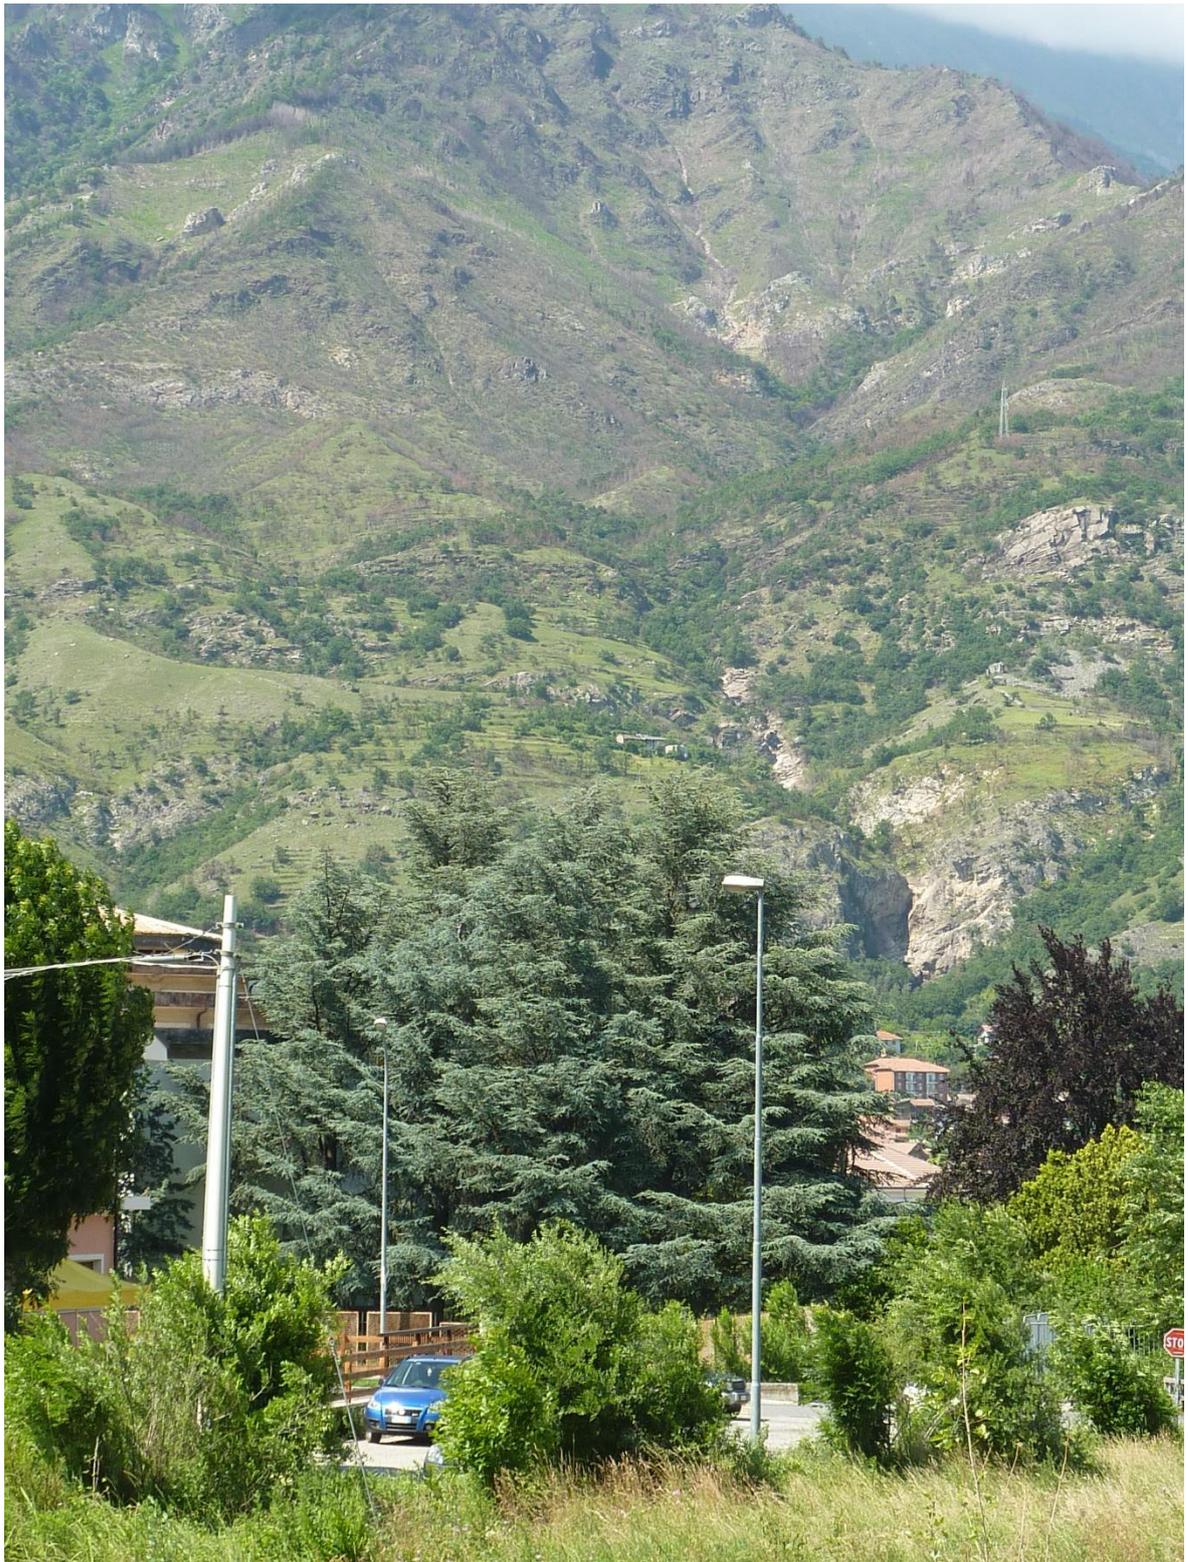
Il bacino del Rio Comba delle Foglie visto dal versante opposto. La testata ha i versanti con pendenza molto elevata e vegetazione rada. Il settore medio-basso si presenta maggiormente boscato e caratterizzato da un substrato roccioso meno scistoso ed erodibile.

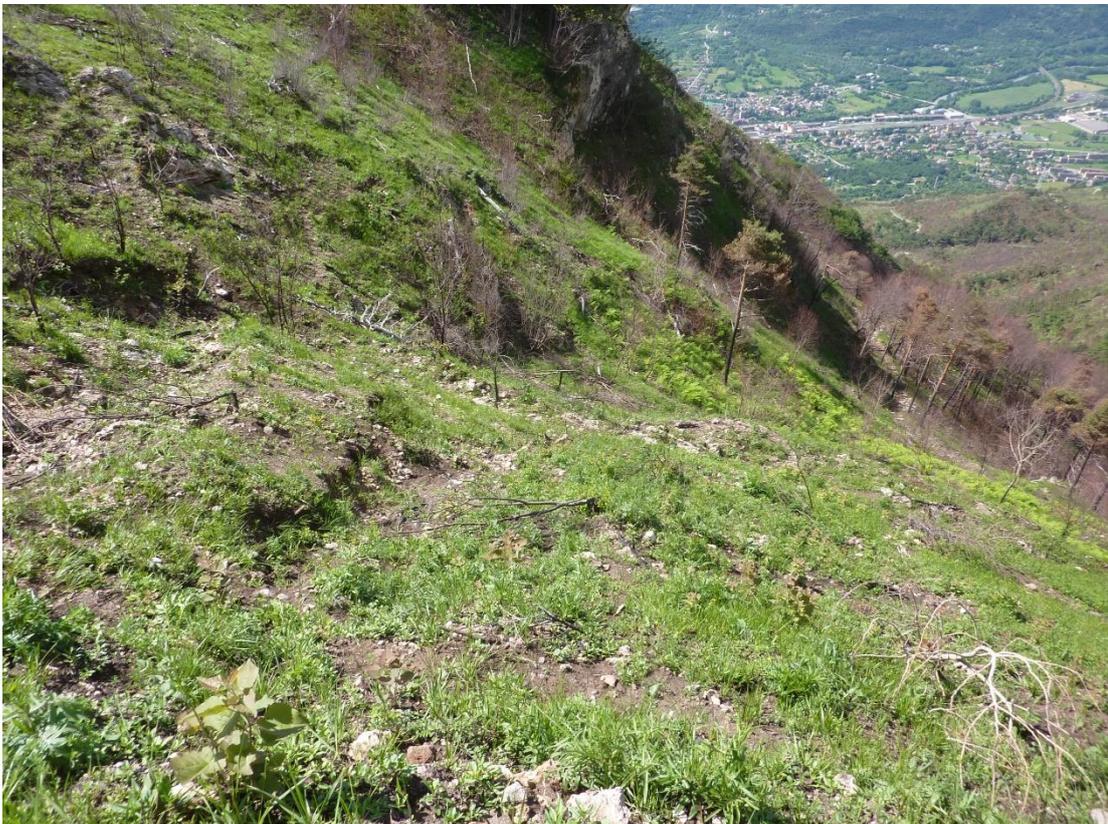
Solchi di erosione superficiale sulla coltre detritica

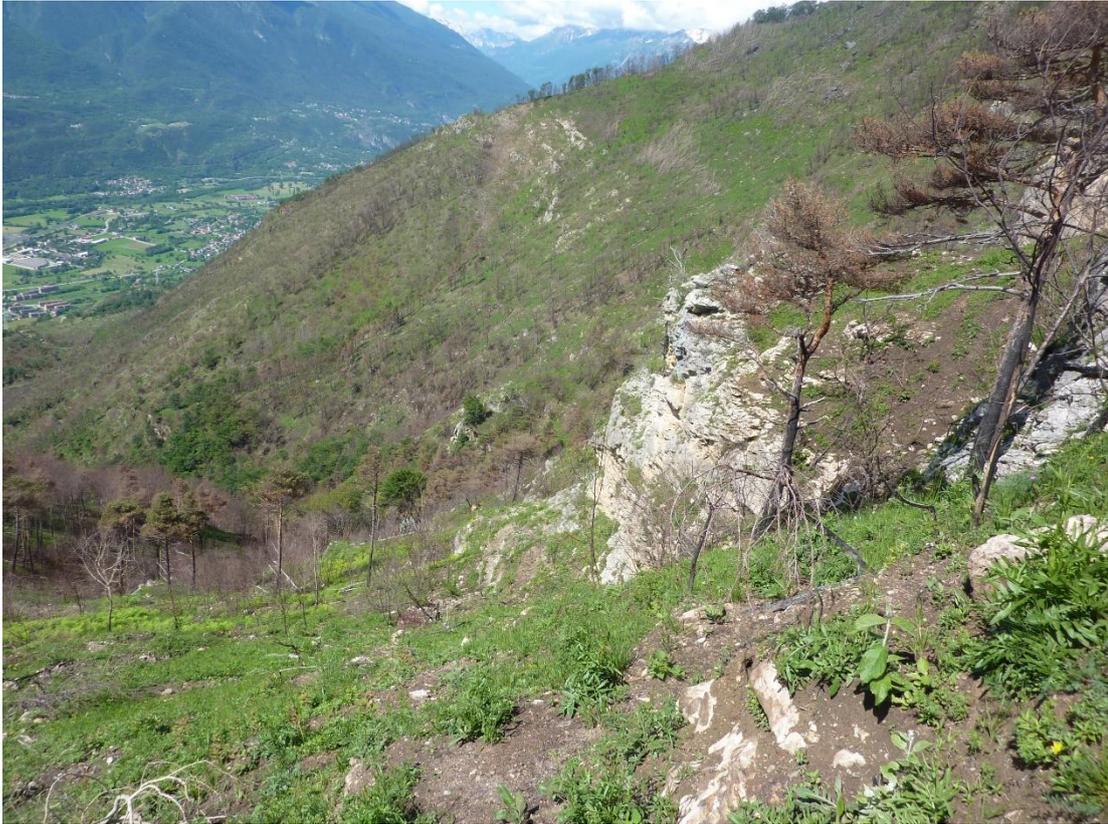
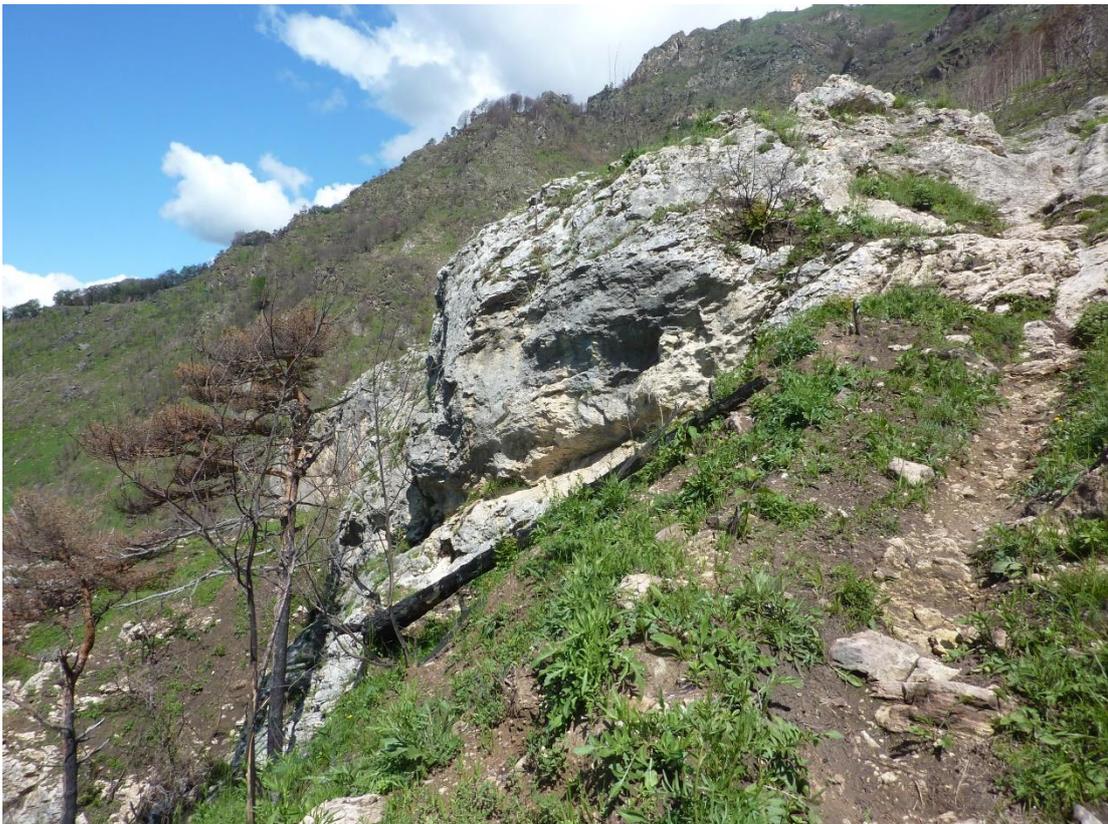
Tracce di erosione superficiale - La copertura erbosa sta crescendo rapidamente

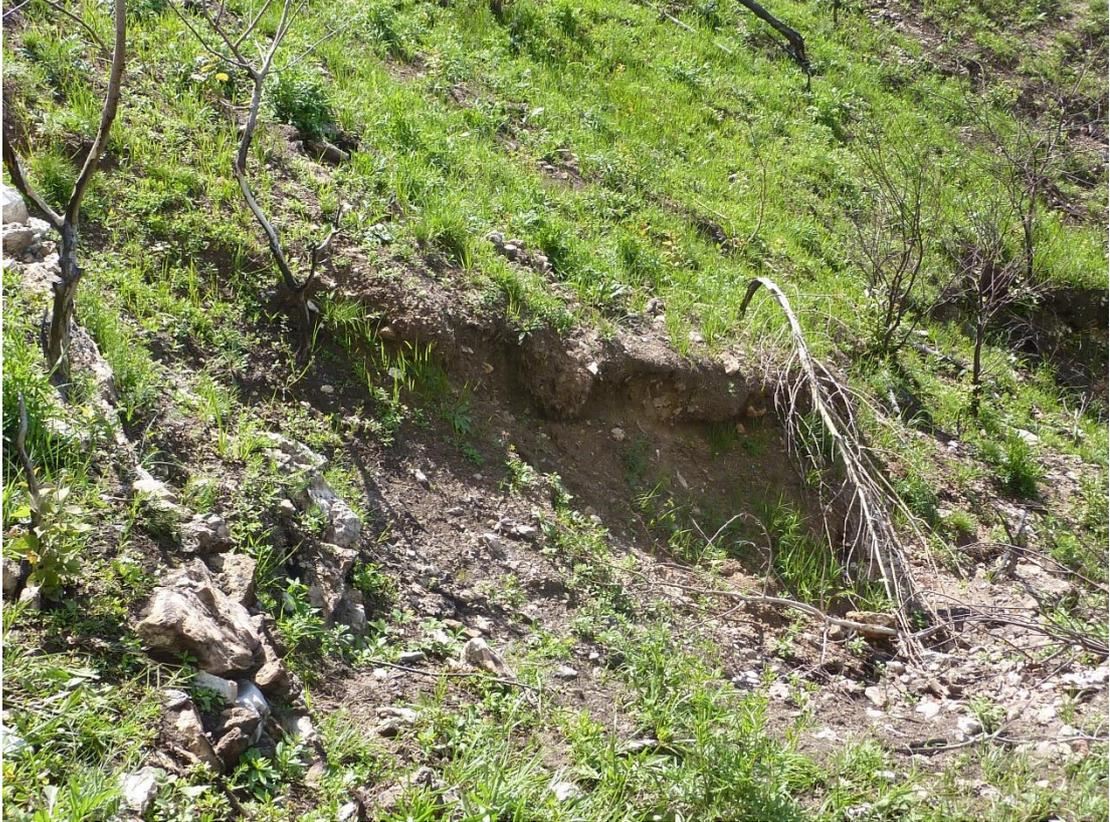
Piccoli distacchi di porzioni di coltre detritica, ove questa presenta un maggior spessore
