COLATA DETRITICA DEL 07/06/2018 SUL CONOIDE DEL RIO
BACCIAS/REFORNO E COMBA DELLE FOGLIE - *LAVORI DI SOMMA
URGENZA PER IL CONTENIMENTO DEL TRASPORTO SOLIDO IN
APICE DEL CONOIDE*

PROGETTO DEFINITIVO - ESECUTIVO

RELAZIONE GEOLOGICA E GEOTECNICA

Relazione geologica

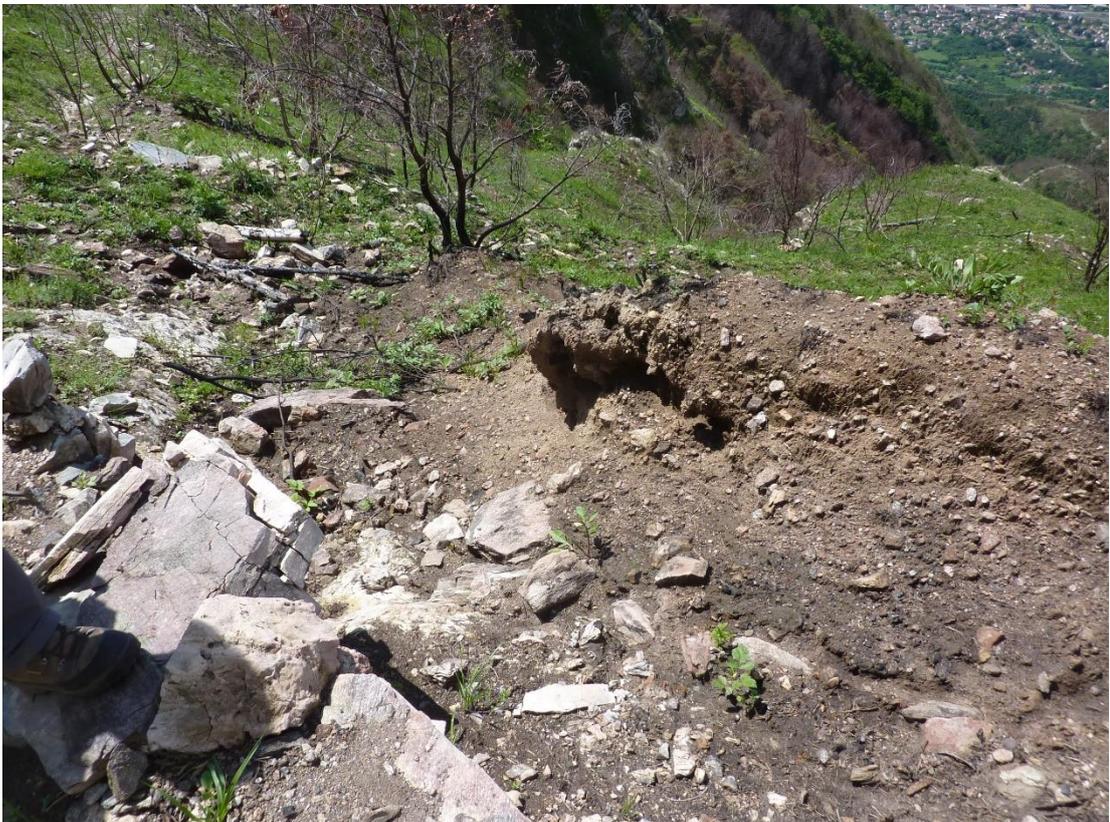
Si osserva la granulometria della coltre detritica.
Abbondante la frazione fine sabbioso-limosa

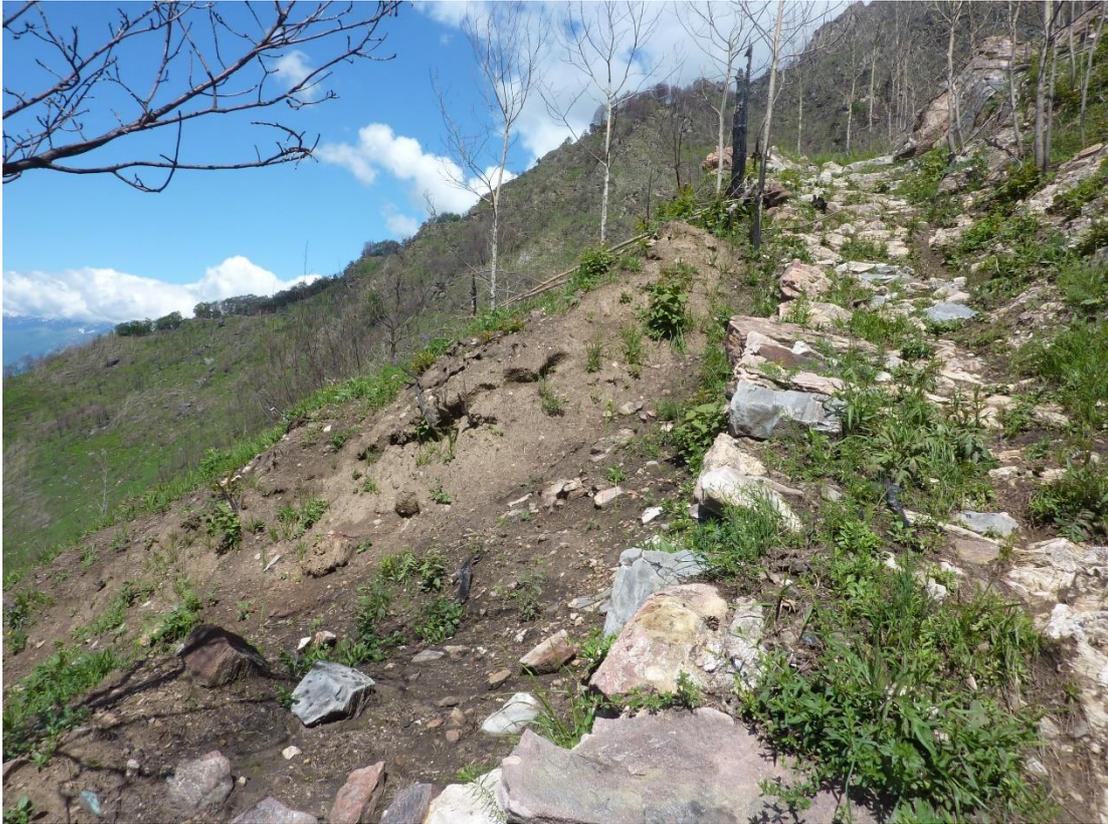
Un altro affioramento di coltre detritica con gli effetti del dilavamento

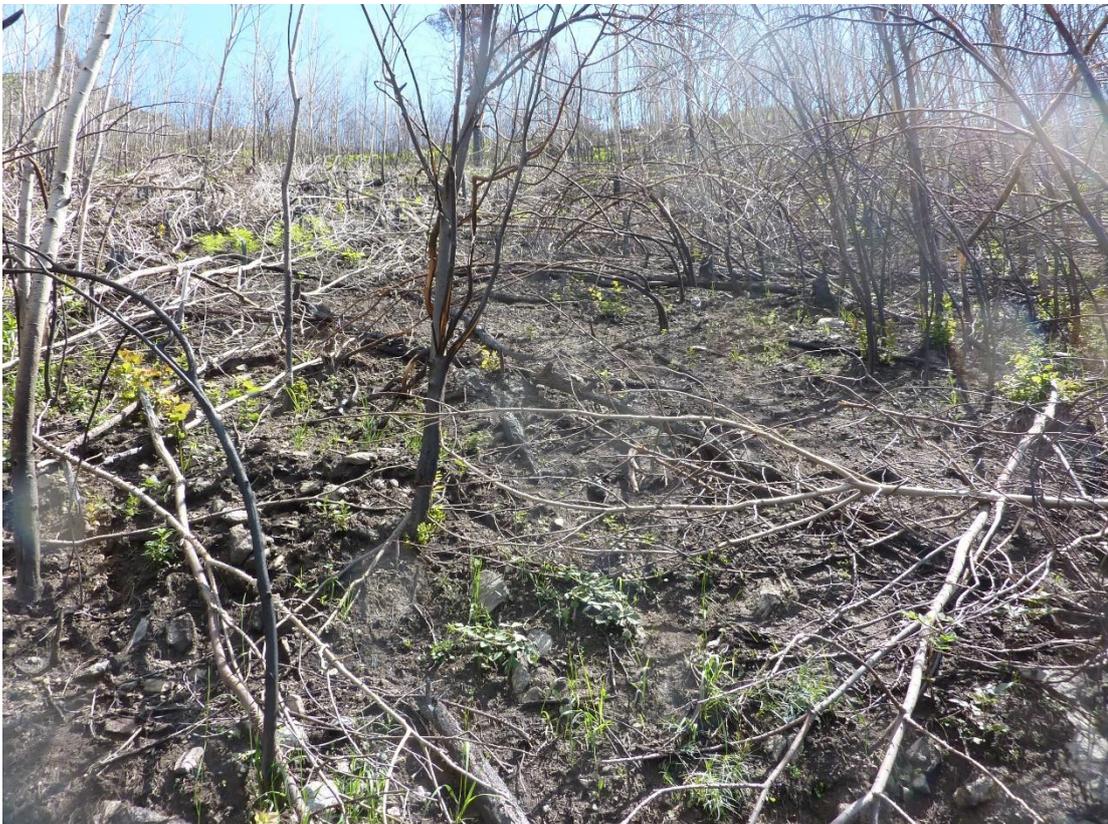
La vegetazione distrutta dall'incendio e la diffusa erosione areale

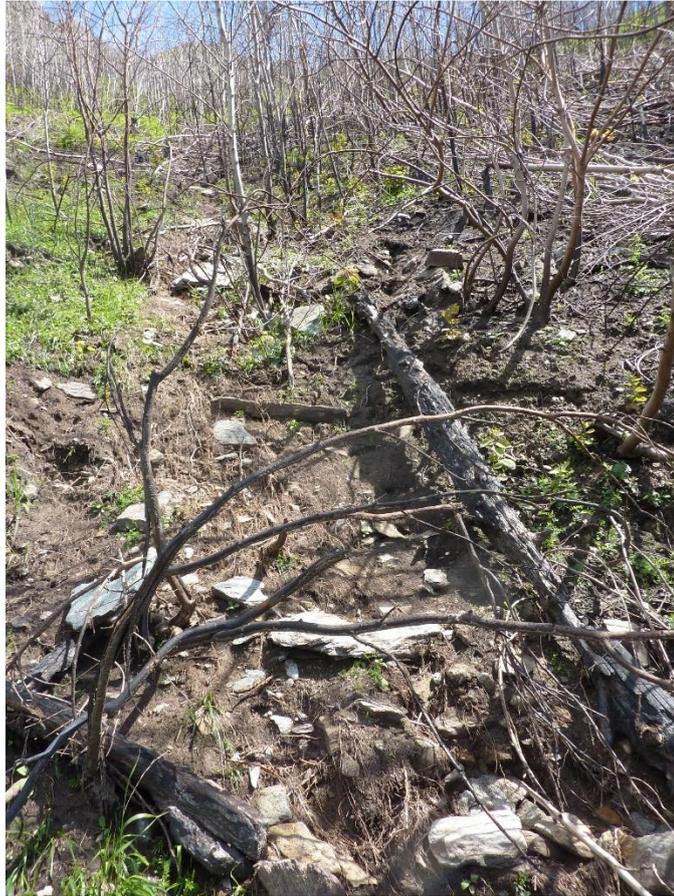
Erosione superficiale lungo una linea preferenziale di deflusso

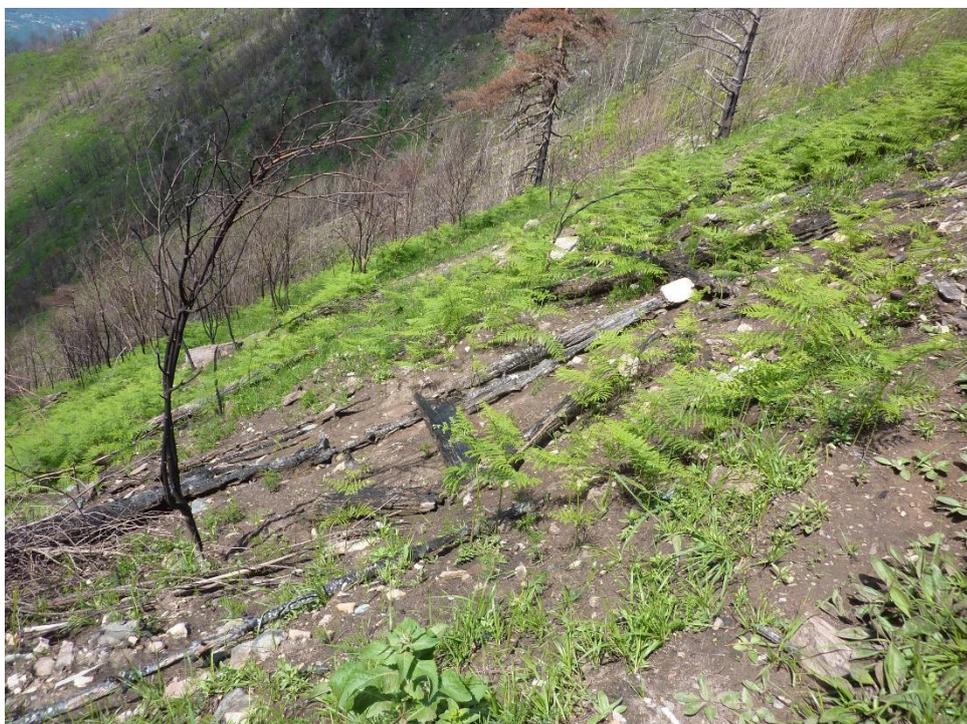
Diffusa erosione della coltre. Si osservano gli abbondanti tronchi carbonizzati e la rapida colonizzazione di alcuni settori di versante da parte delle felci

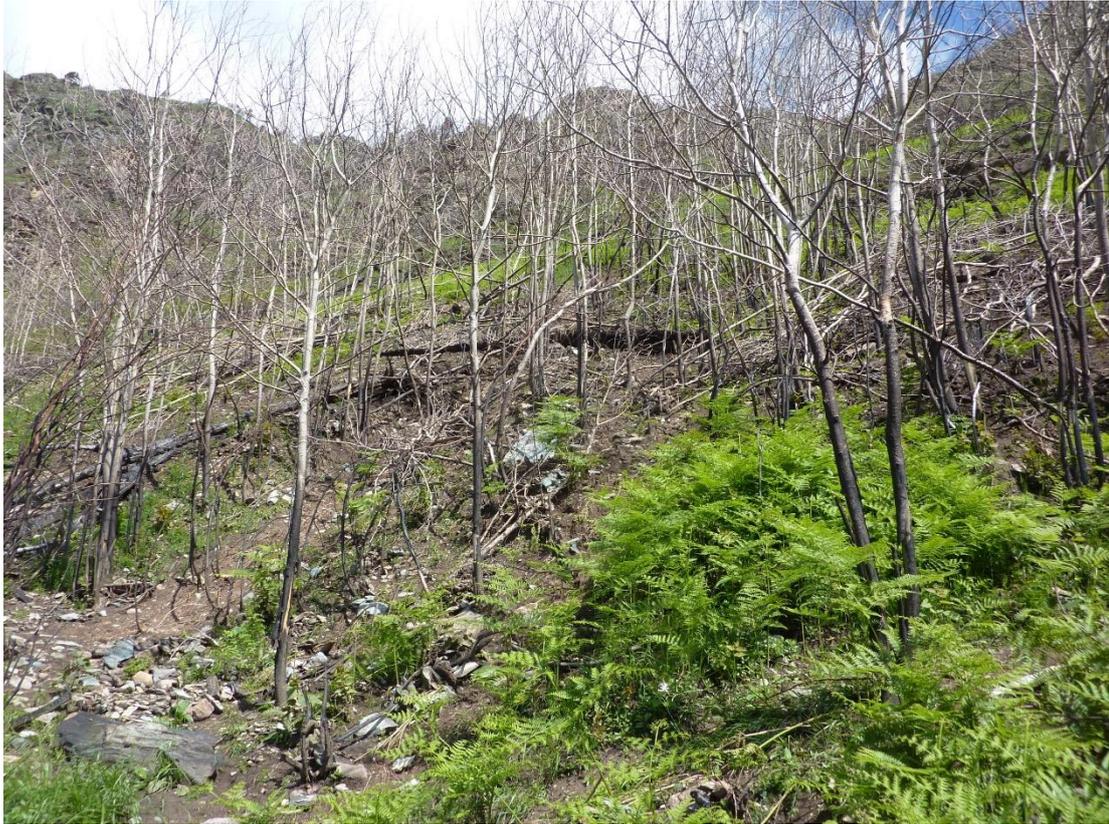
Piccola frana superficiale nella coltre detritica

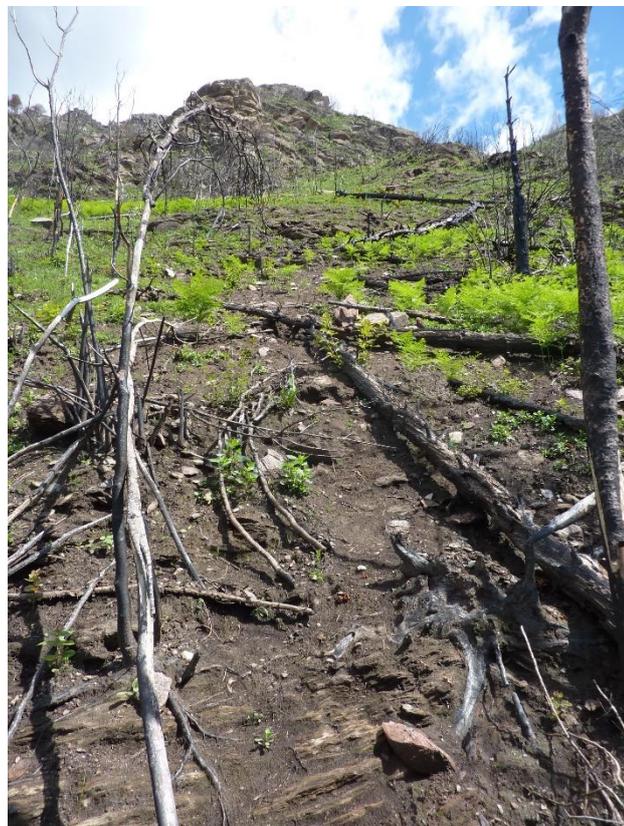
L'erosione della coltre ha localmente portato a giorno il substrato roccioso

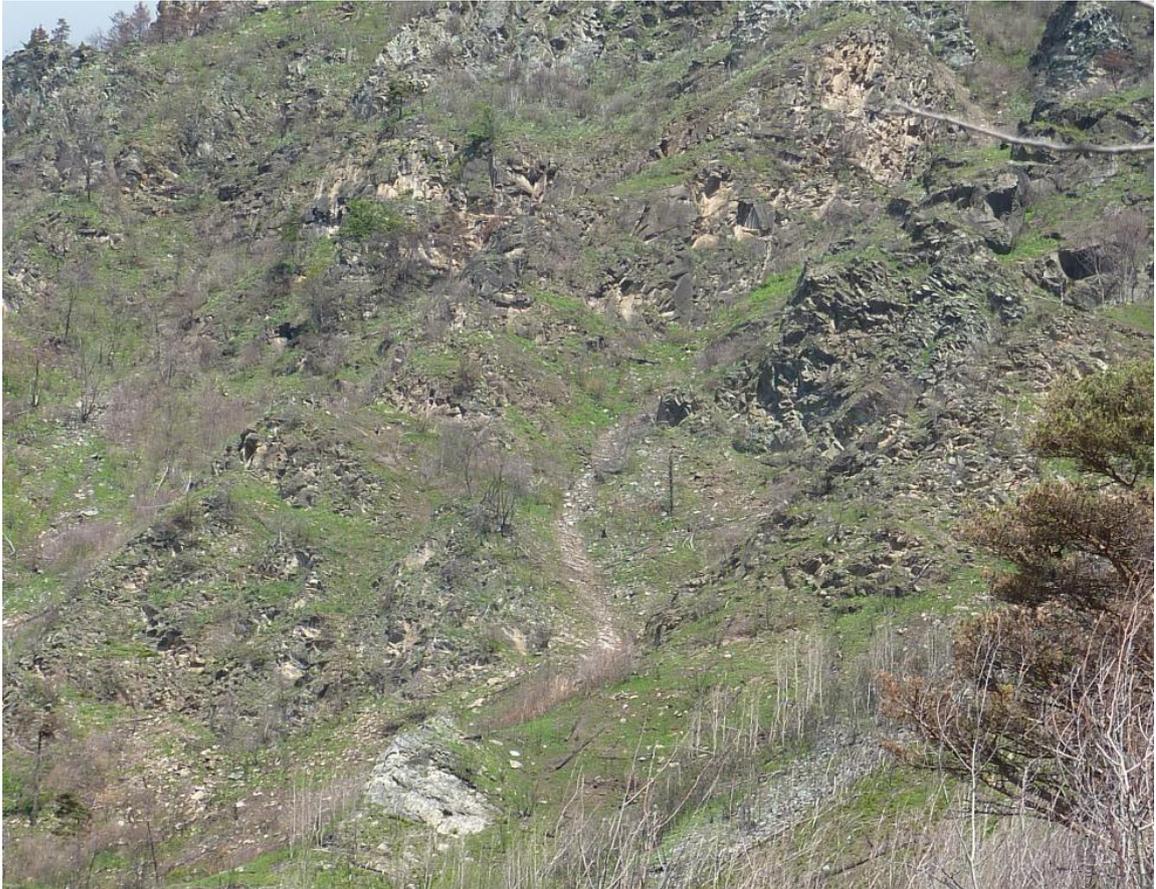
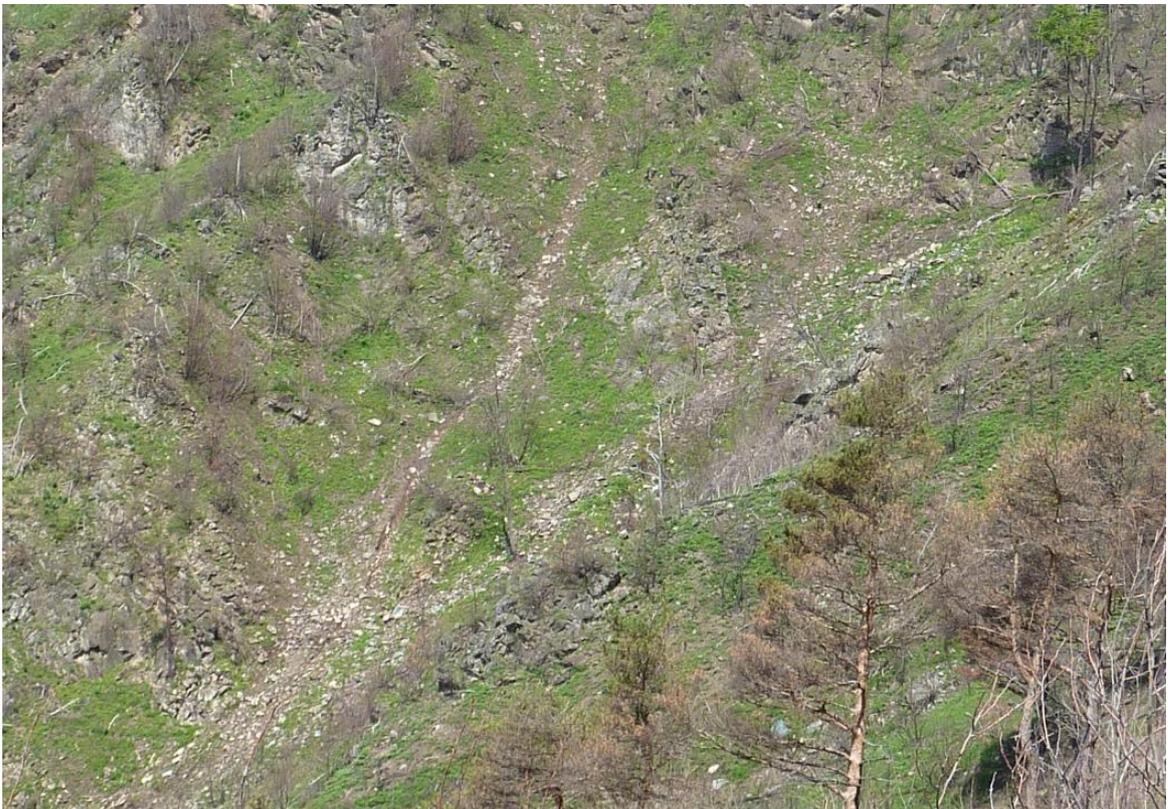
Impluvi minori nella zona di testata con fenomeni di erosione / trasporto solido

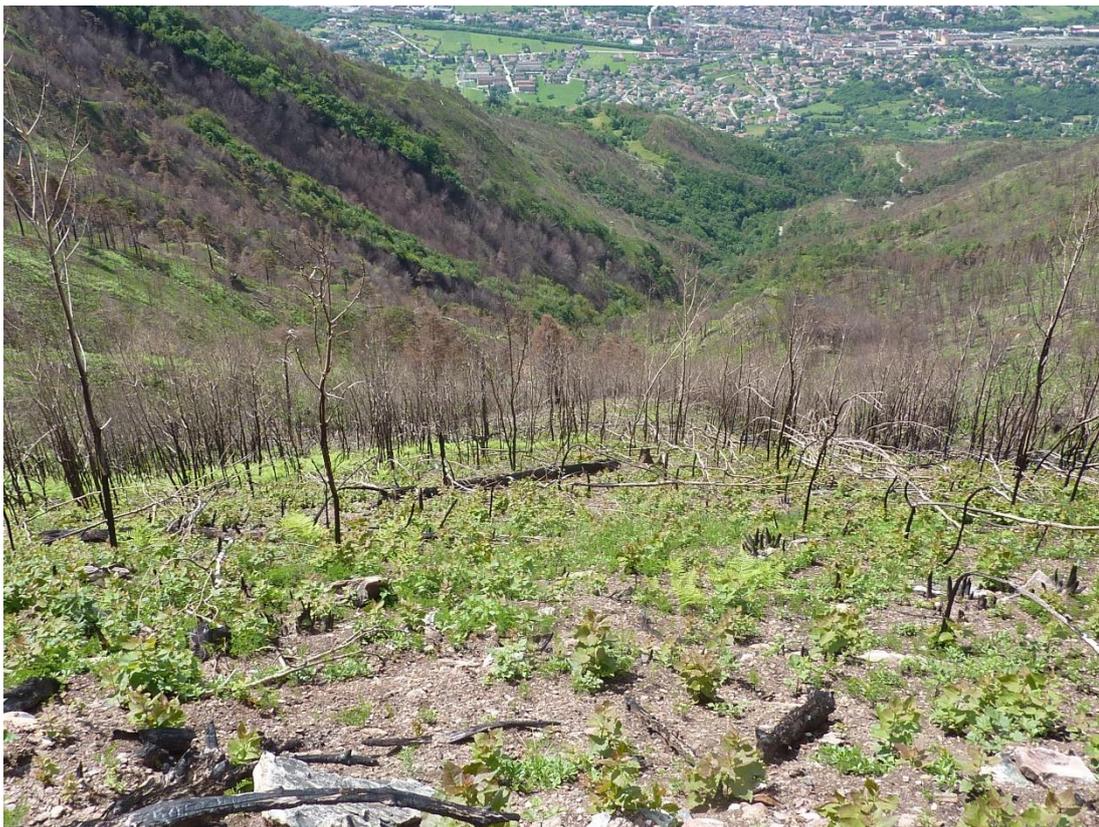
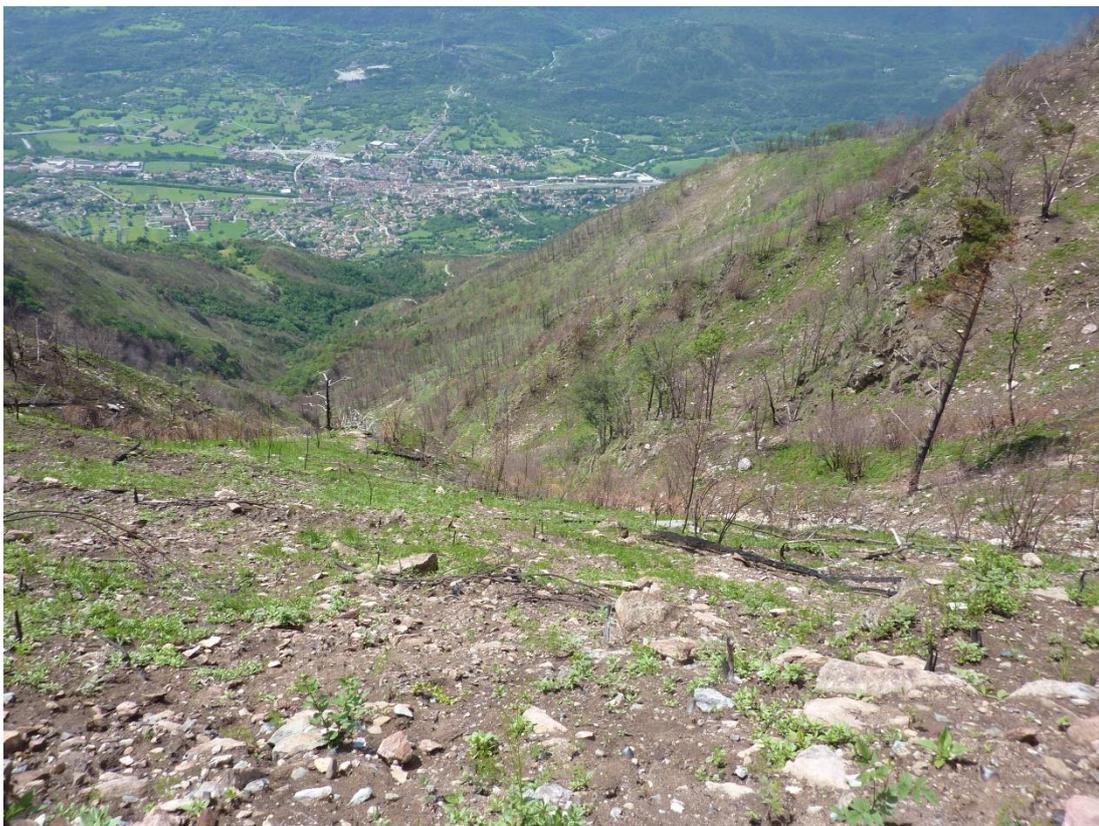
Vista verso valle dalla zona medio-alta del bacino. Area denudata con fenomeni di erosione areale e colonizzazione in corso da parte della vegetazione. La vegetazione ad alto fusto (di piccolo diametro), non è sopravvissuta all'incendio

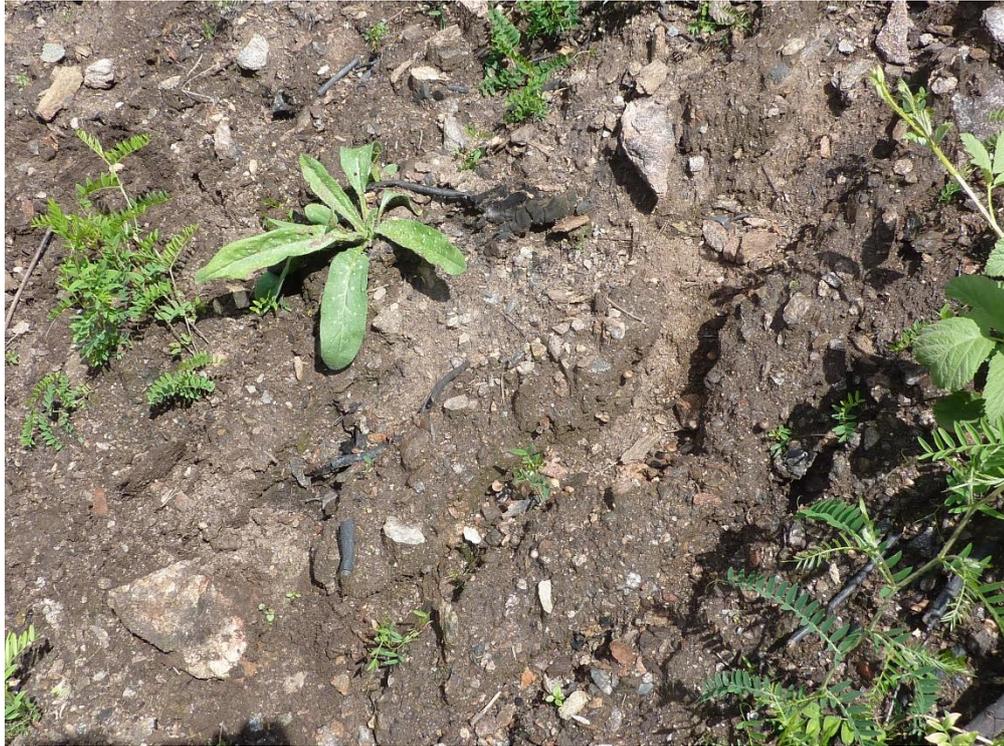
Dettaglio della coltre detritica

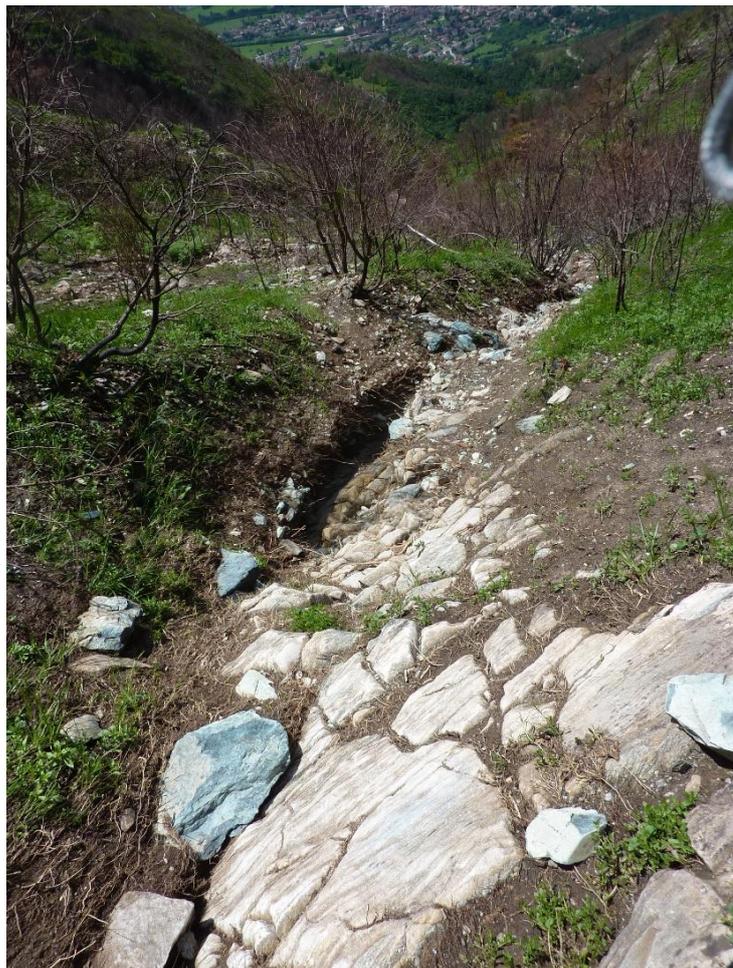
L'erosione nell'alveo principale ha localmente portato a giorno il substrato (quota 1250 m s.l.m.)

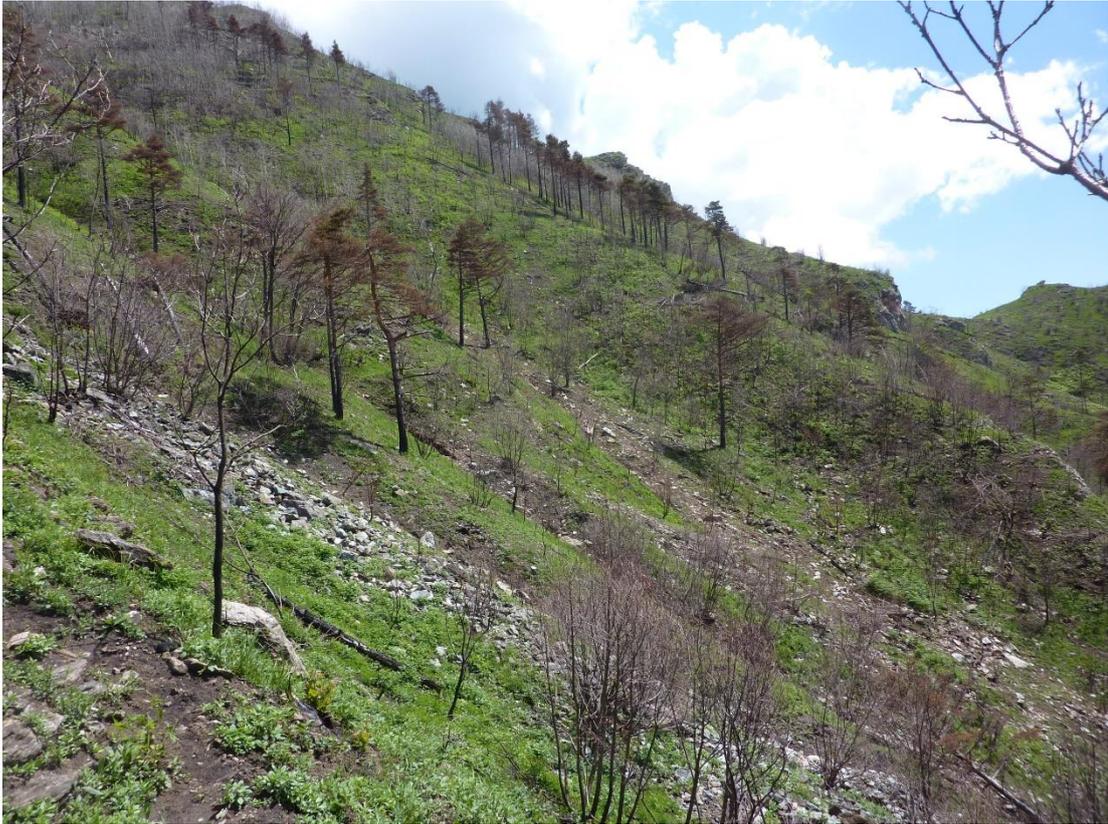
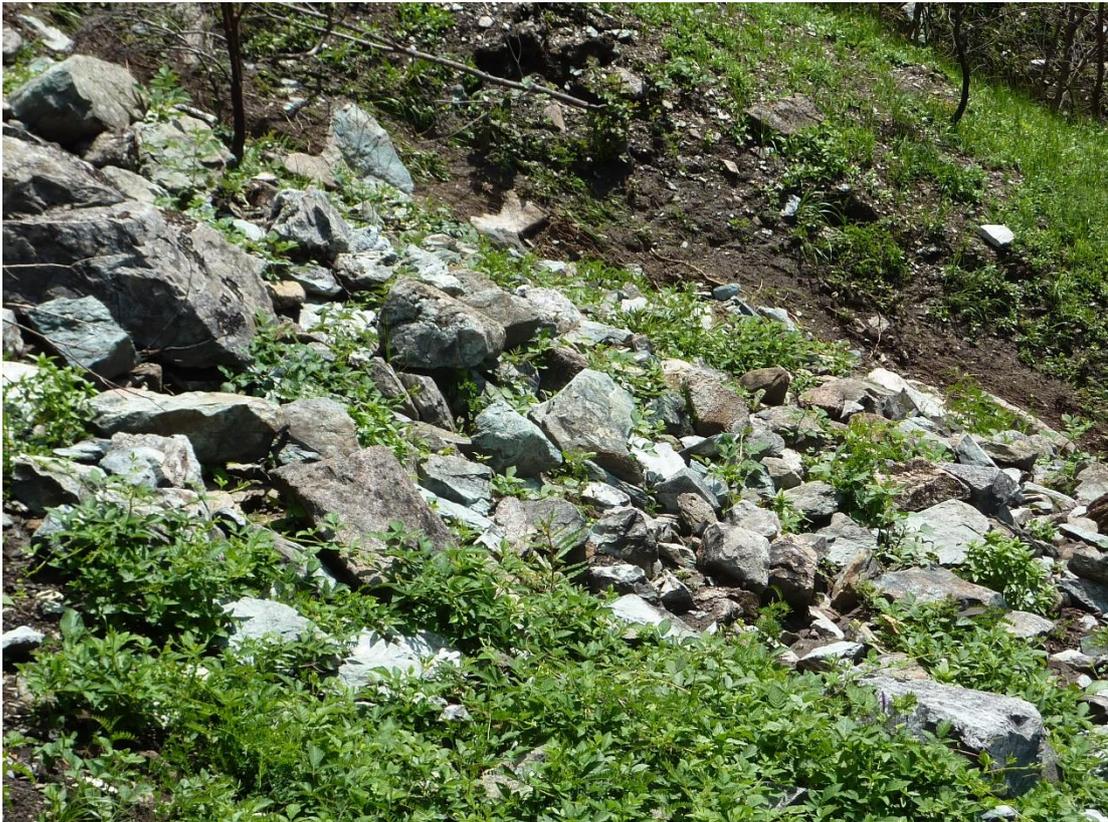
L'erosione superficiale ha interessato in prevalenza il detrito a granulometria più fine. Un accumulo detritico a grossi blocchi di serpentinite non sembra essere stato rimobilizzato

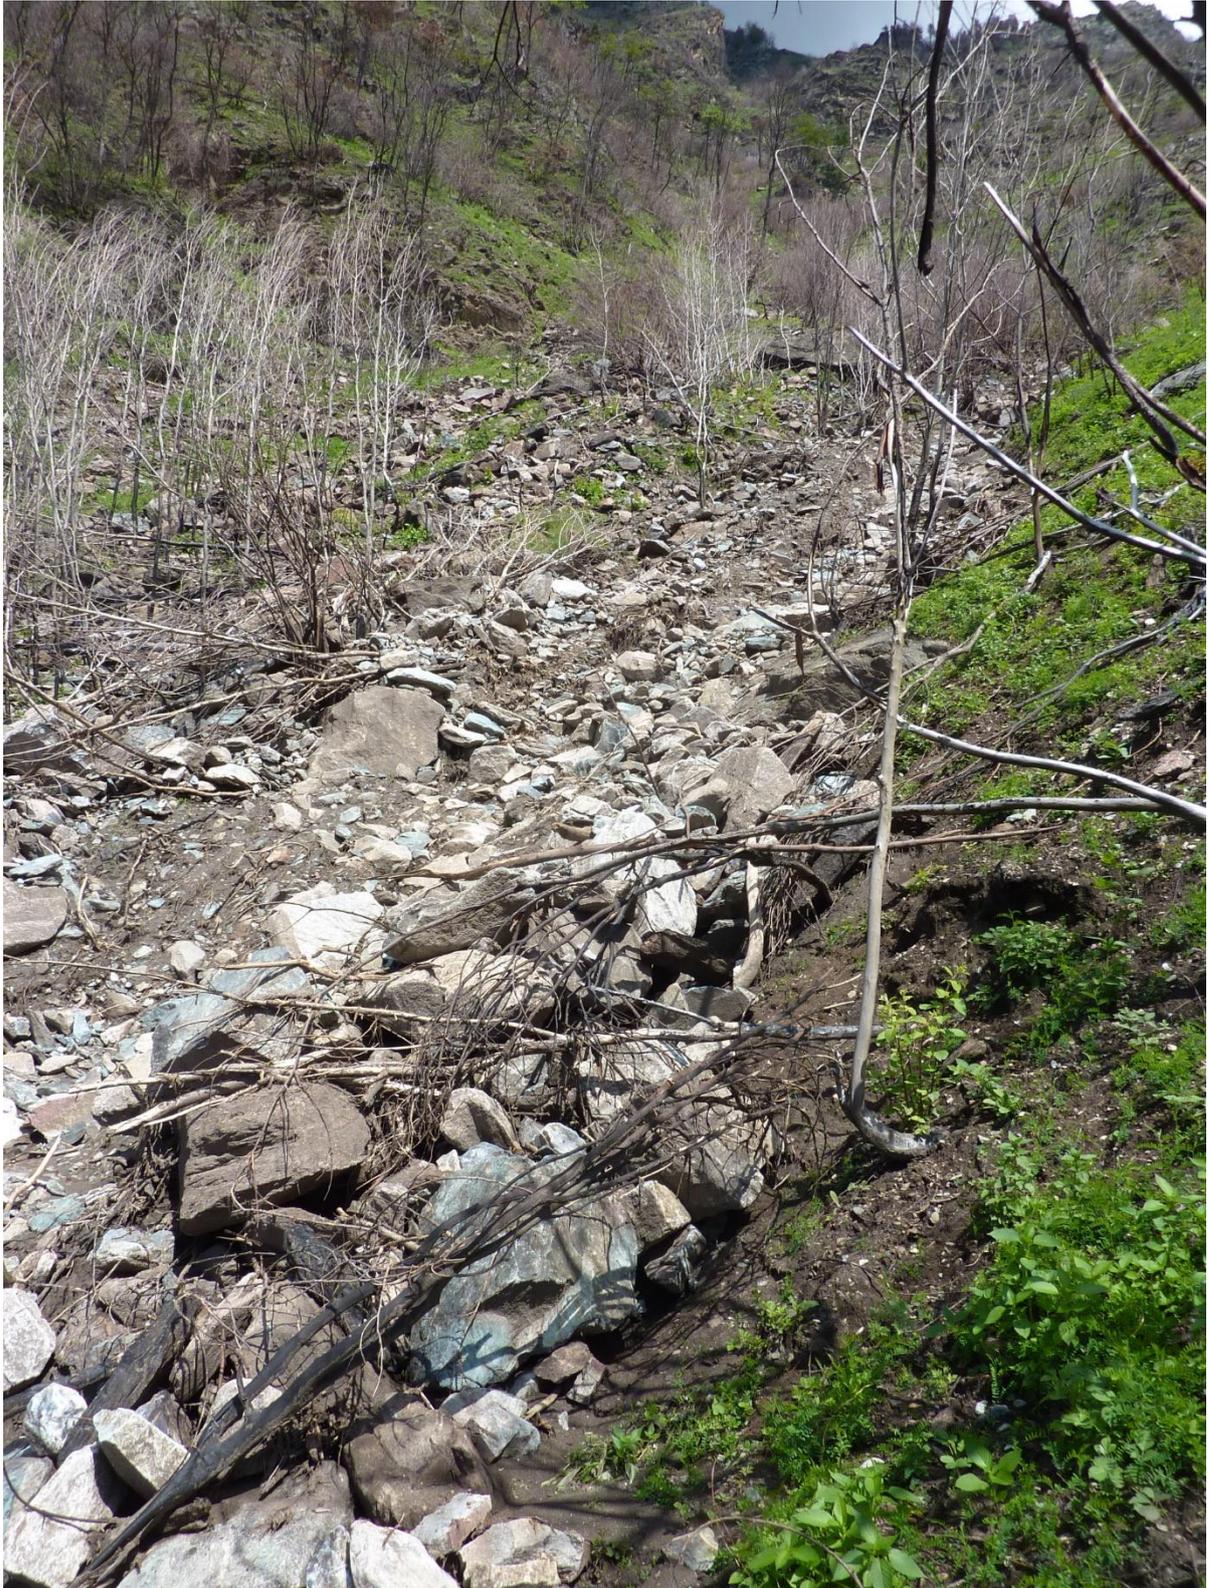
Materiale sciolto in alveo

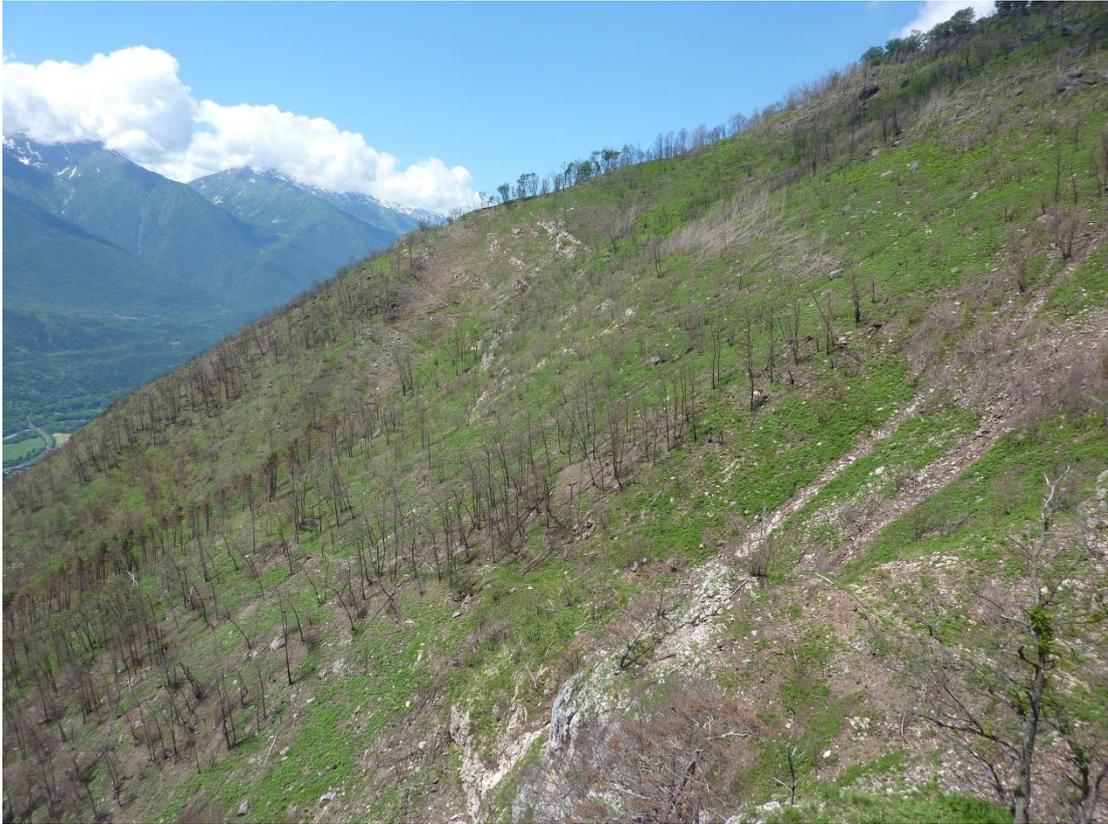
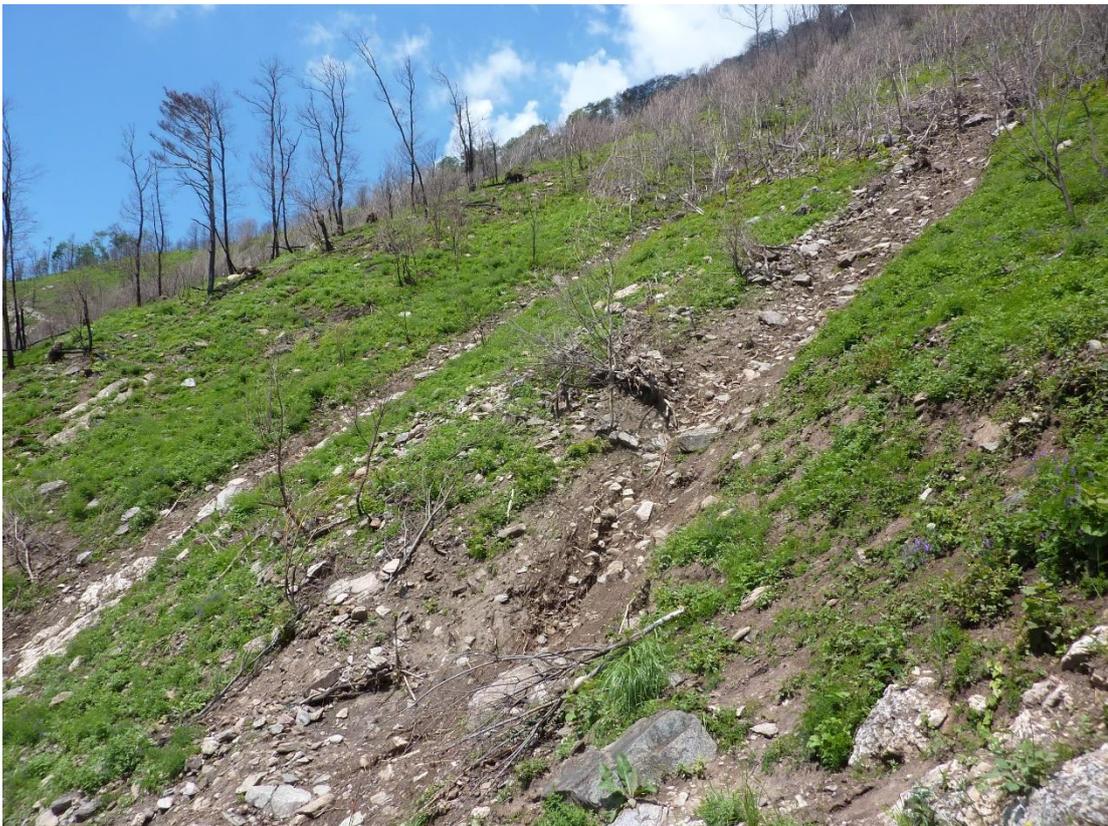
Fenomeni di erosione lungo le aste minori

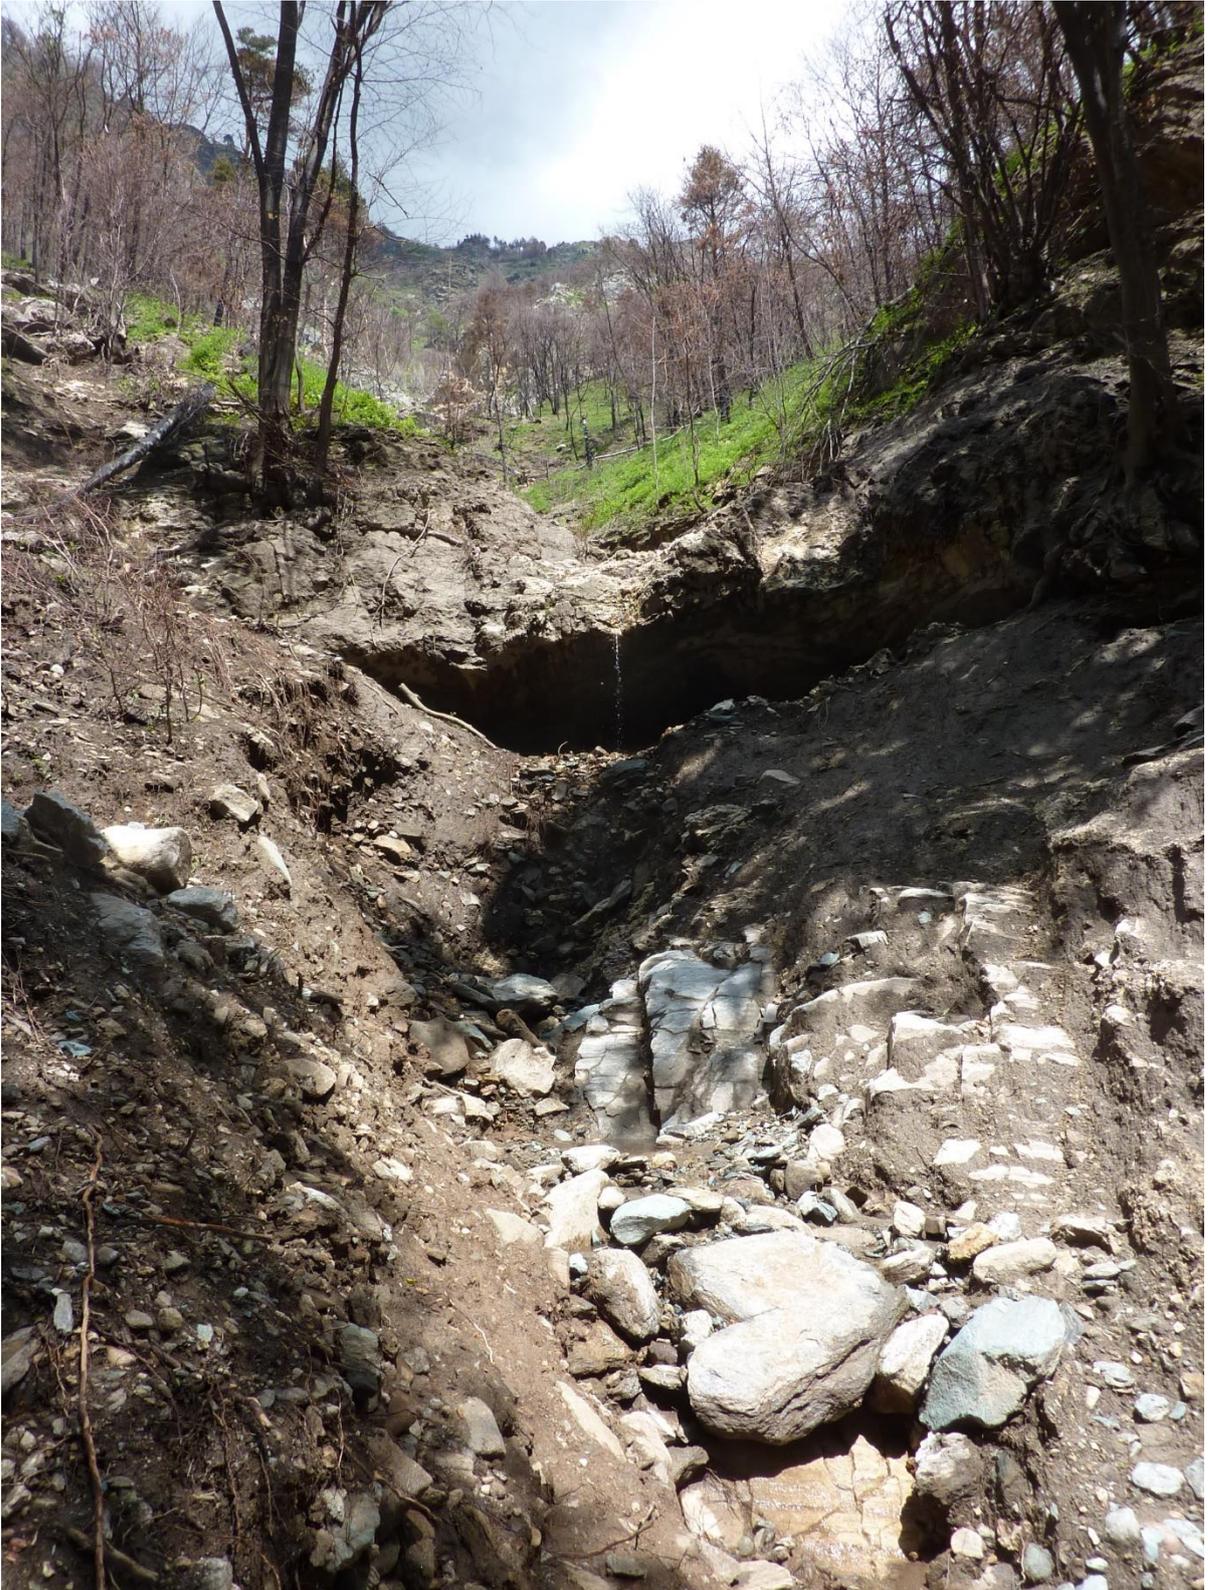
Procedendo verso valle sempre nell'alveo principale (tratto 1).
Il substrato è localmente messo a giorno

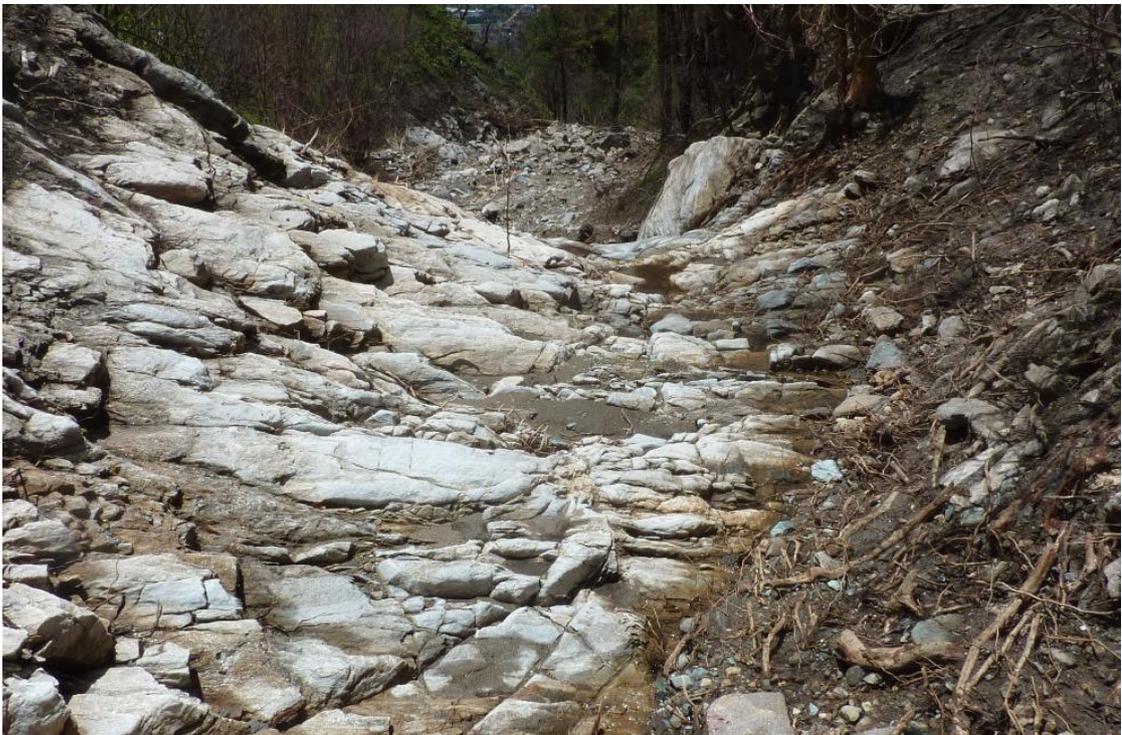
A valle della confluenza affiora il substrato roccioso

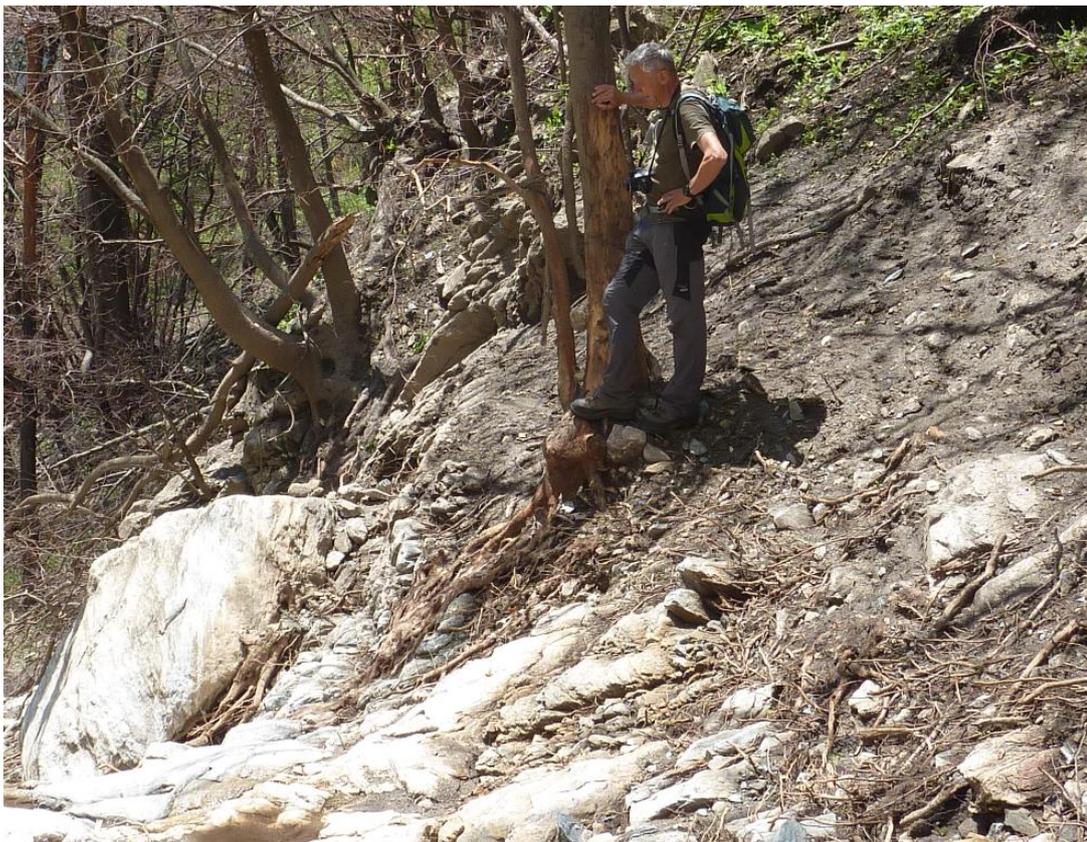
Le tracce sugli alberi indicano la considerevole altezza di flusso durante l'evento

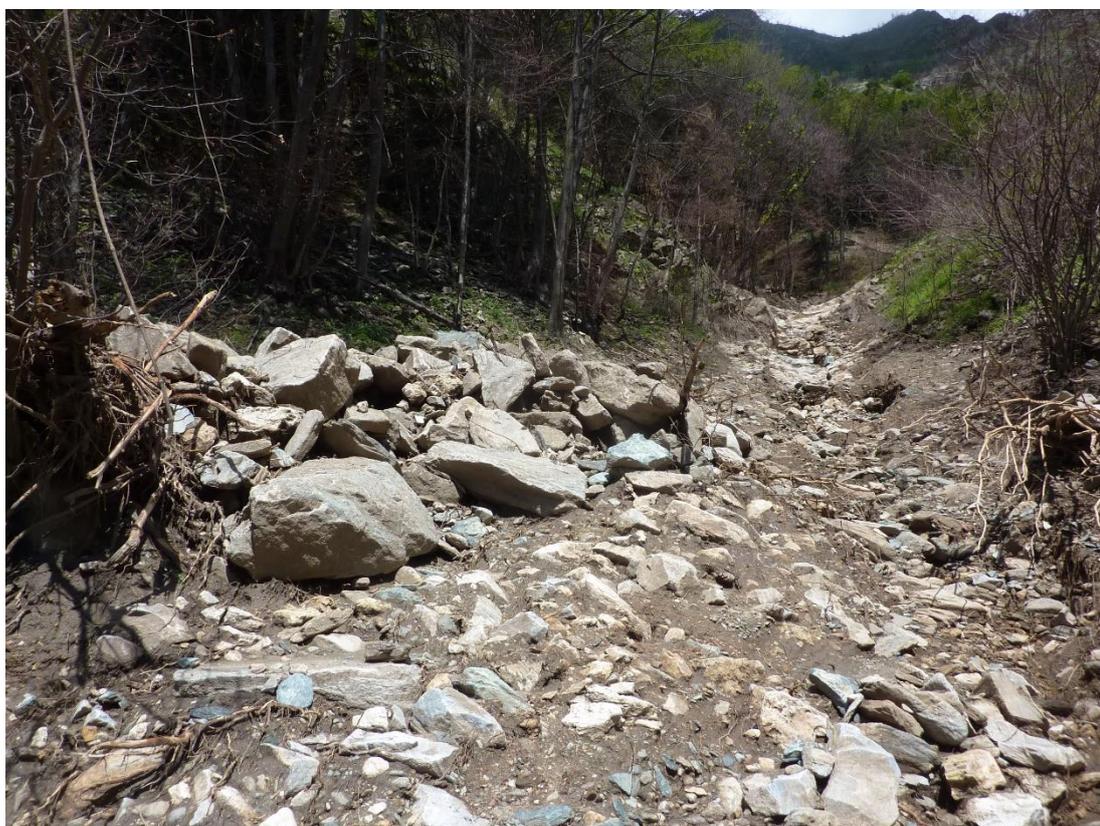
Proseguendo a valle della confluenza prima fotografata l'alveo è occupato da abbondante detrito in prevalenza grossolano (presenti molti blocchi)

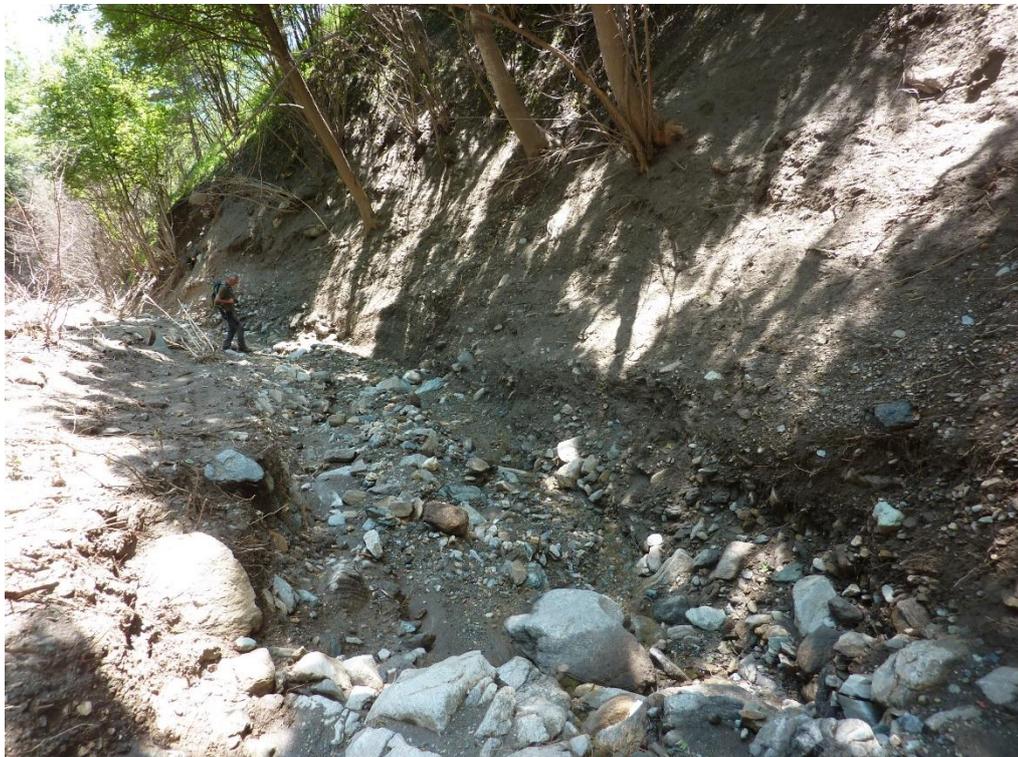
A valle dell'attraversamento sulle sponde affiorano depositi quaternari ad addensamento medio-alto. L'alveo è invaso da materiale in prevalenza grossolano (tratto 2)
