COLATA DETRITICA DEL 07/06/2018 SUL CONOIDE DEL RIO
BACCIAS/REFORNO E COMBA DELLE FOGLIE - *LAVORI DI SOMMA
URGENZA PER IL CONTENIMENTO DEL TRASPORTO SOLIDO IN
APICE DEL CONOIDE*

PROGETTO DEFINITIVO - ESECUTIVO

RELAZIONE GEOLOGICA E GEOTECNICA

Relazione geologica

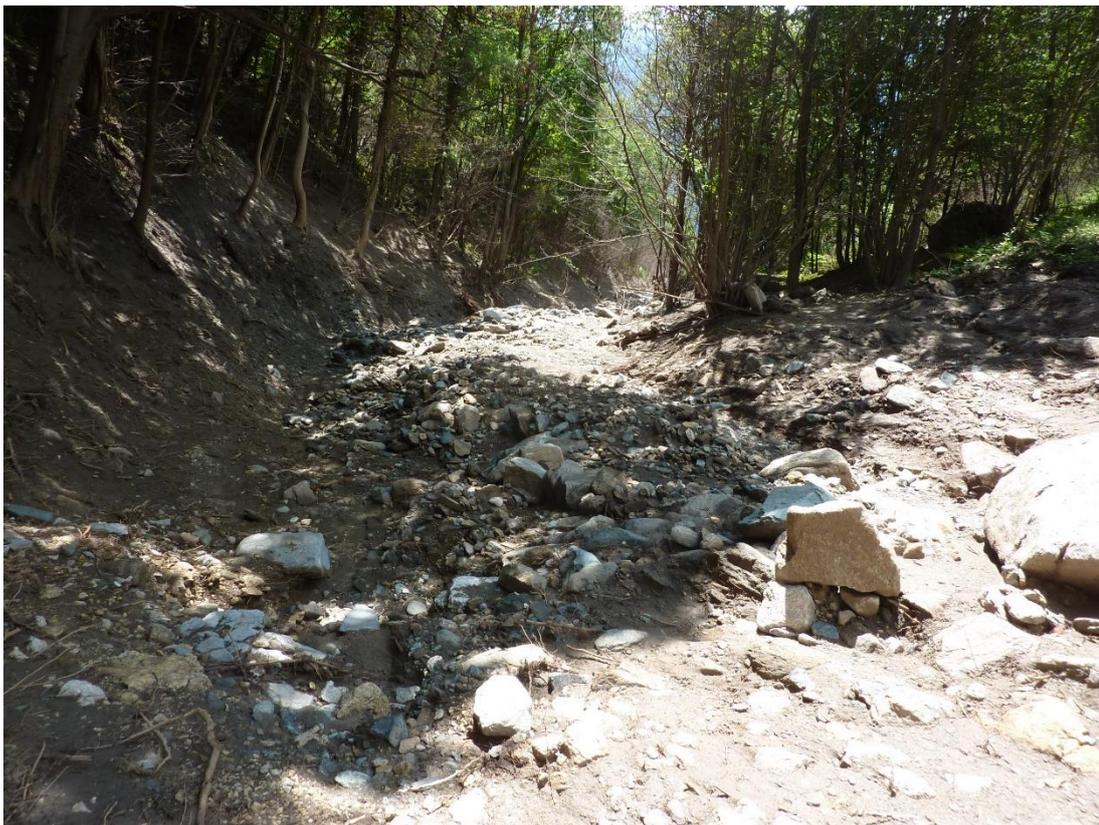
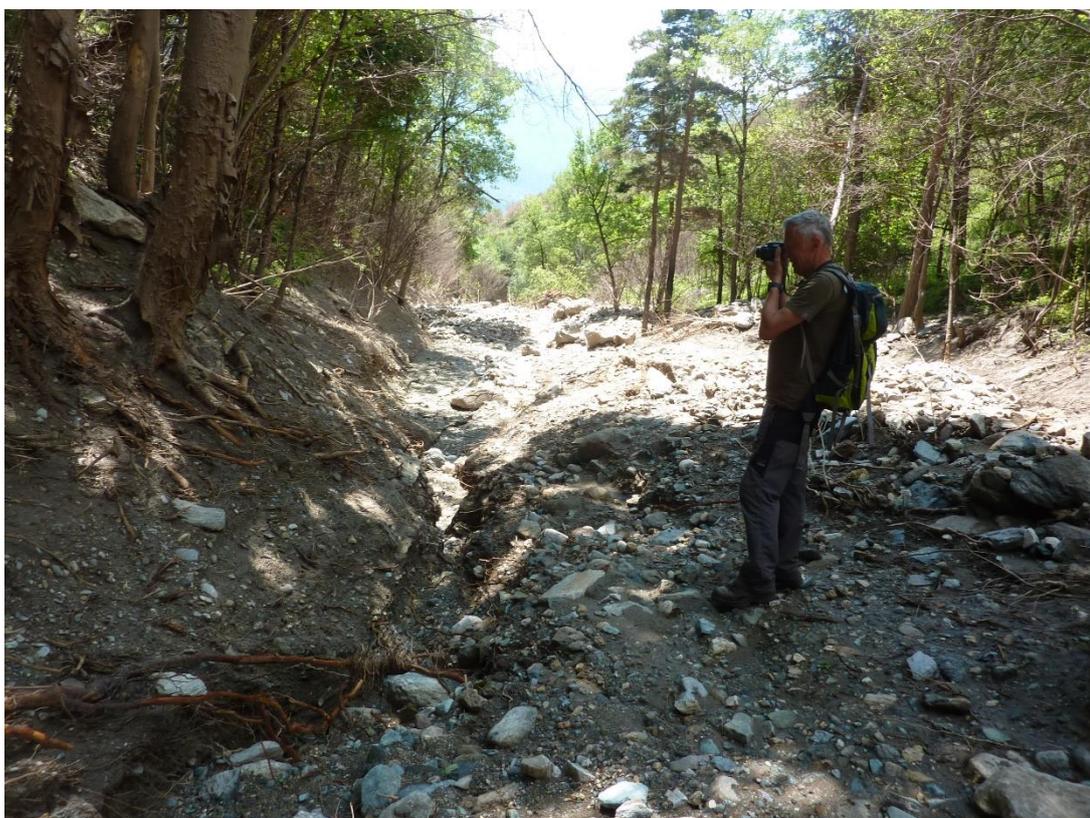
Parte medio-bassa del tratto 2, a pendenza non elevata, si osservano importanti depositi di materiale grossolano. La barriera a rete in progetto sarà posizionata il più a valle possibile

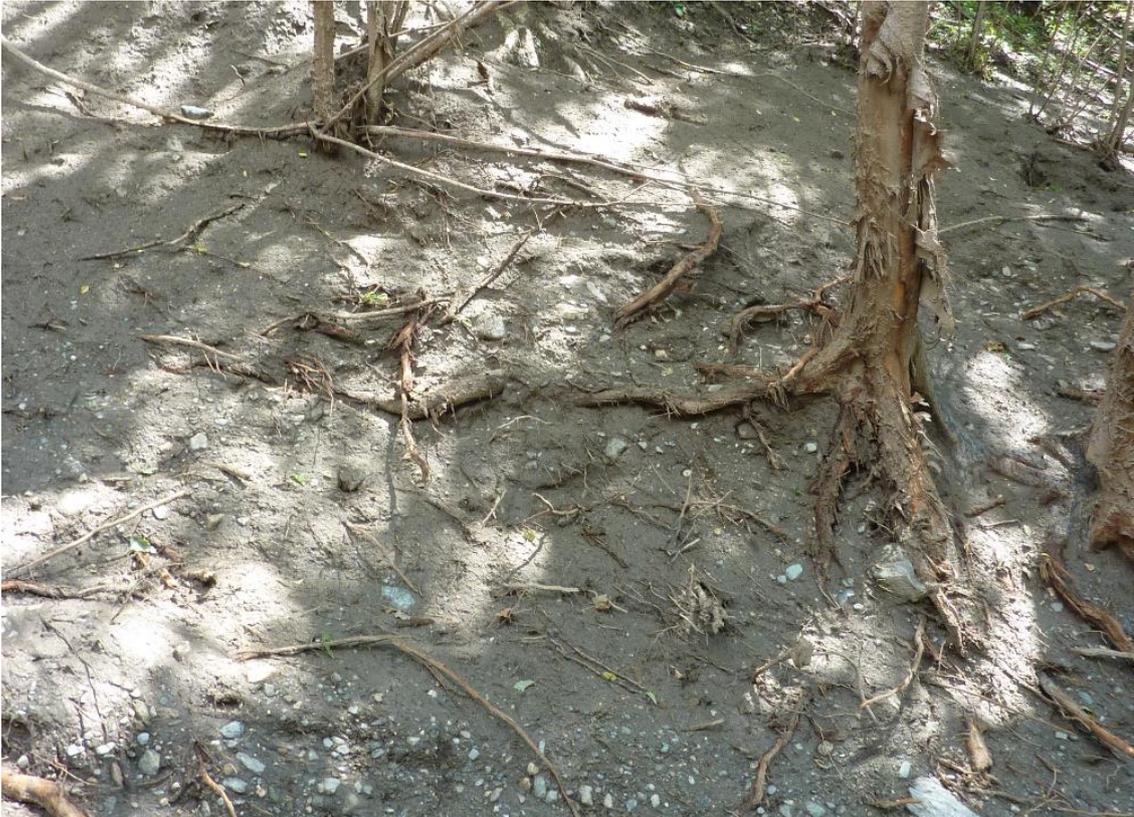
Gli effetti del passaggio del flusso lungo le sponde

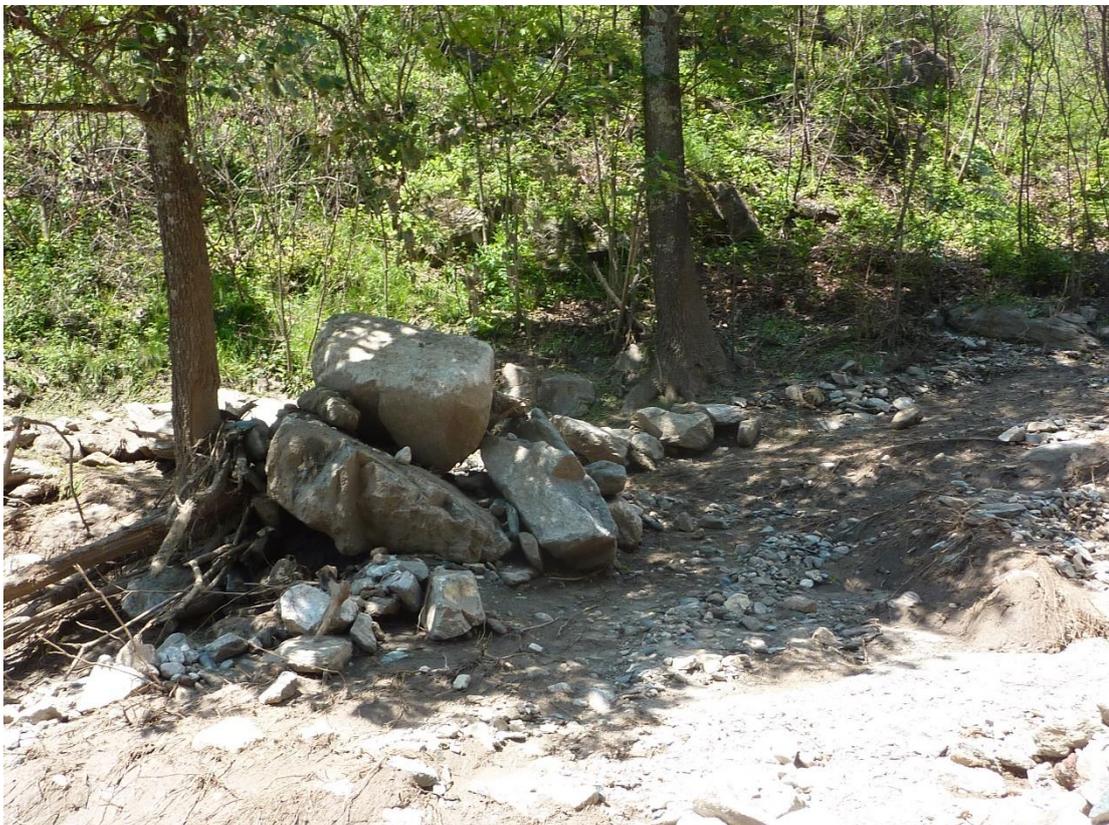
Deposito *open work* di alcuni blocchi con asse maggiore parallelo alla direzione di flusso

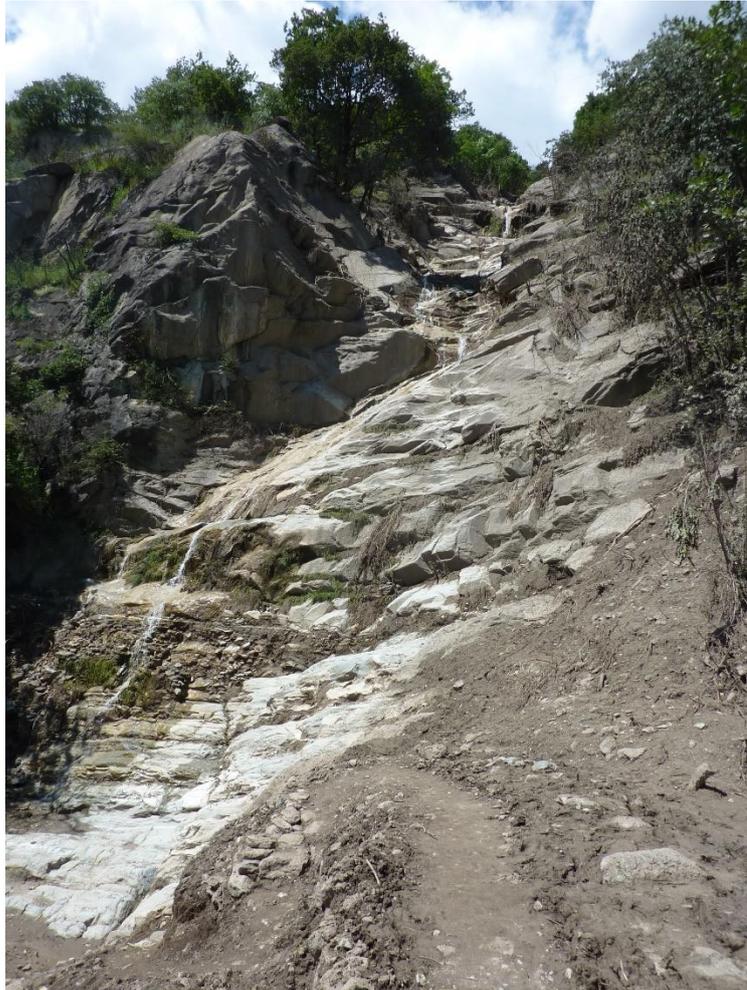
Il salto in roccia presente immediatamente a monte dell'attraversamento stradale a quota 640 m s.l.m. (tratto 4). La strada è stata completamente asportata

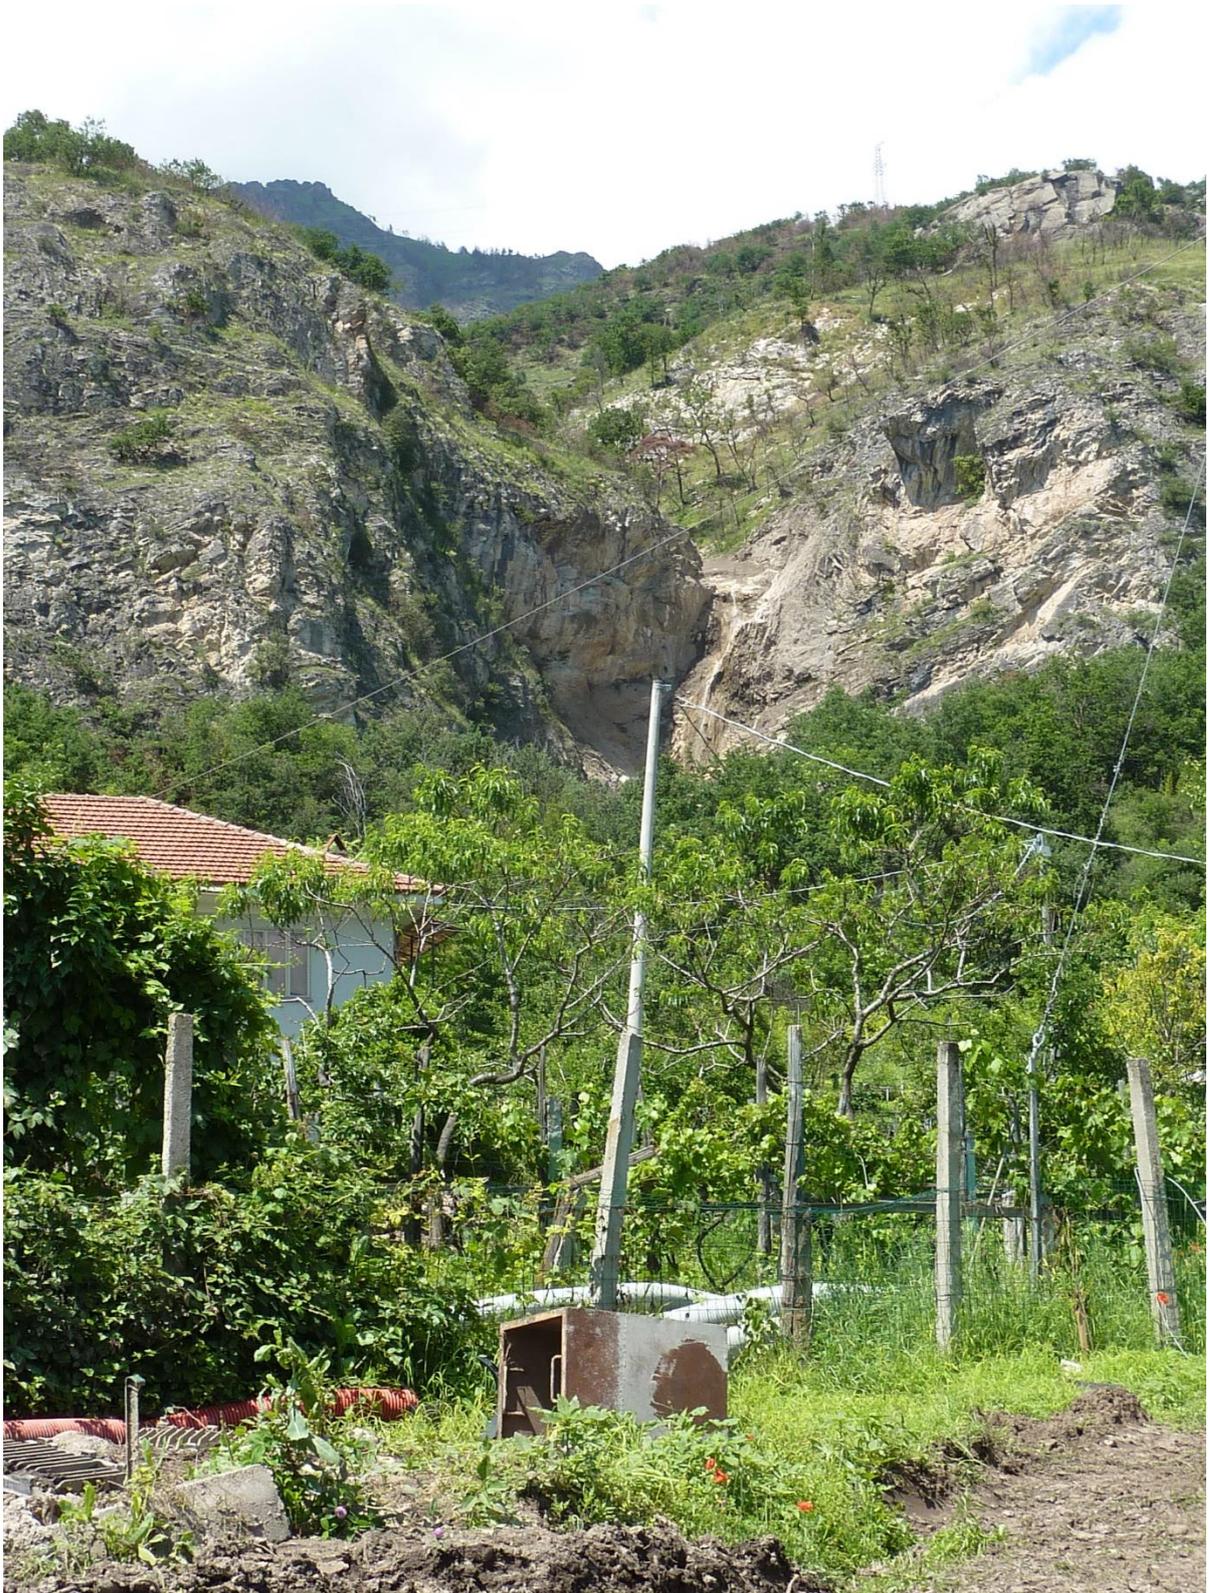
Il tratto terminale del bacino.
E' presente un salto in roccia impostato entro marmi dolomitici prevalenti (tratto 7).

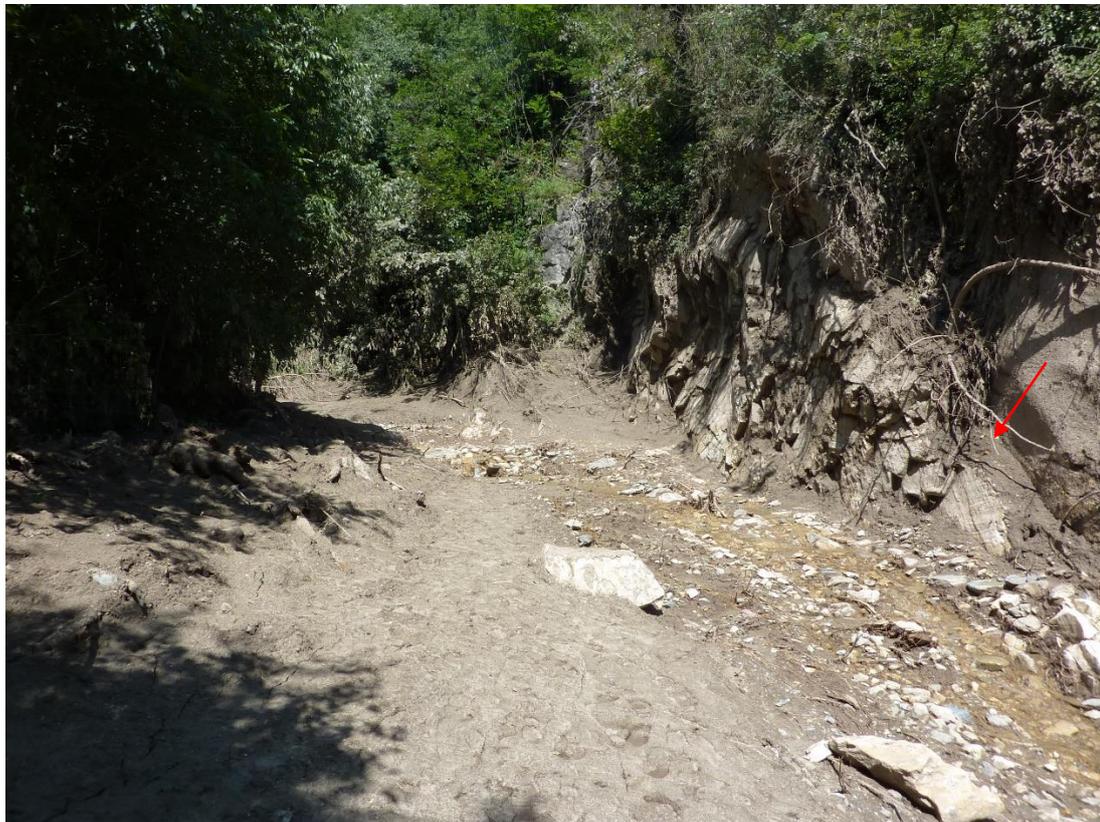
Il tratto 8 dell'asta alla chiusura del bacino (ripresa verso monte). Si osserva il contatto tra l'affioramento più basso e i depositi quaternari del fondovalle.

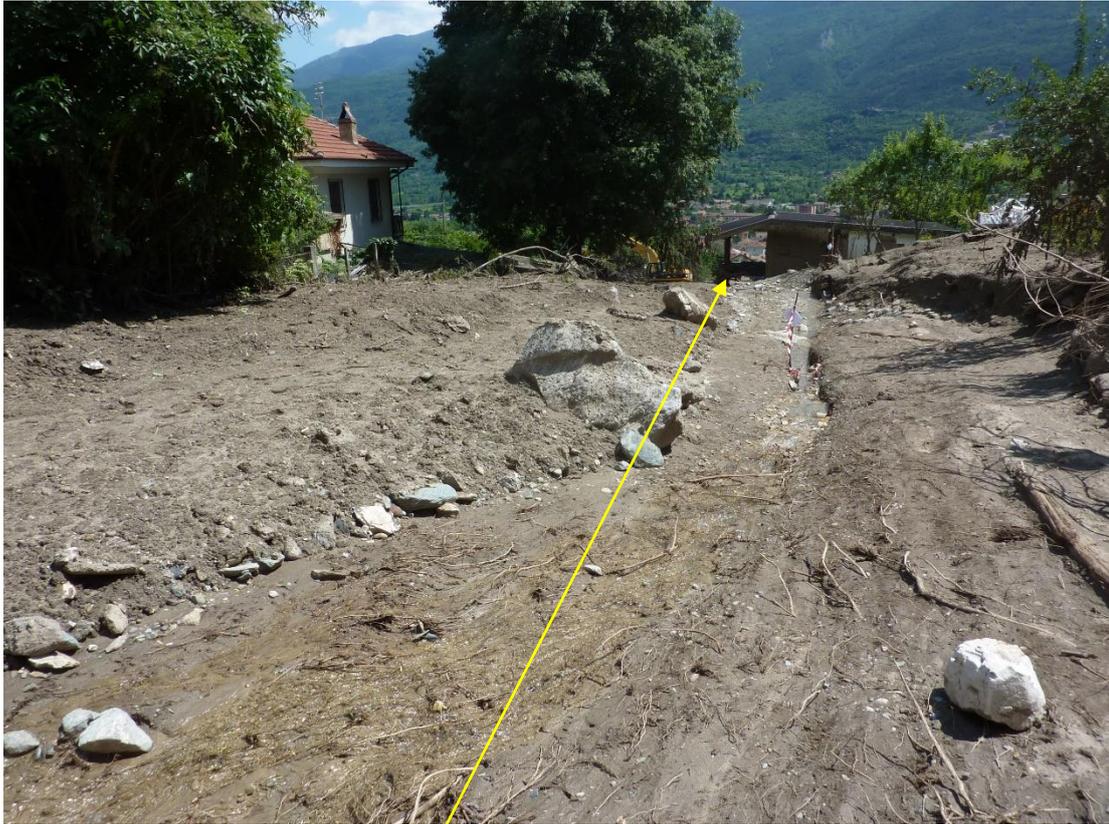
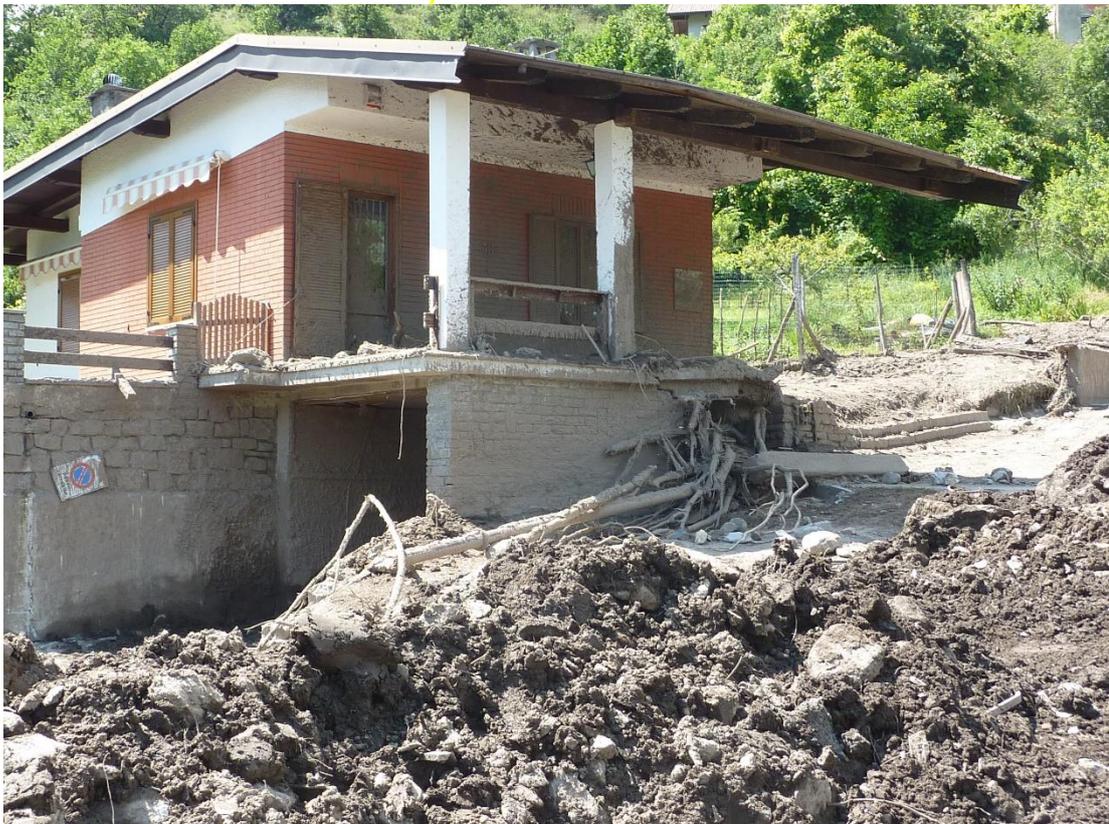
I depositi della colata nel tratto apicale del conoide

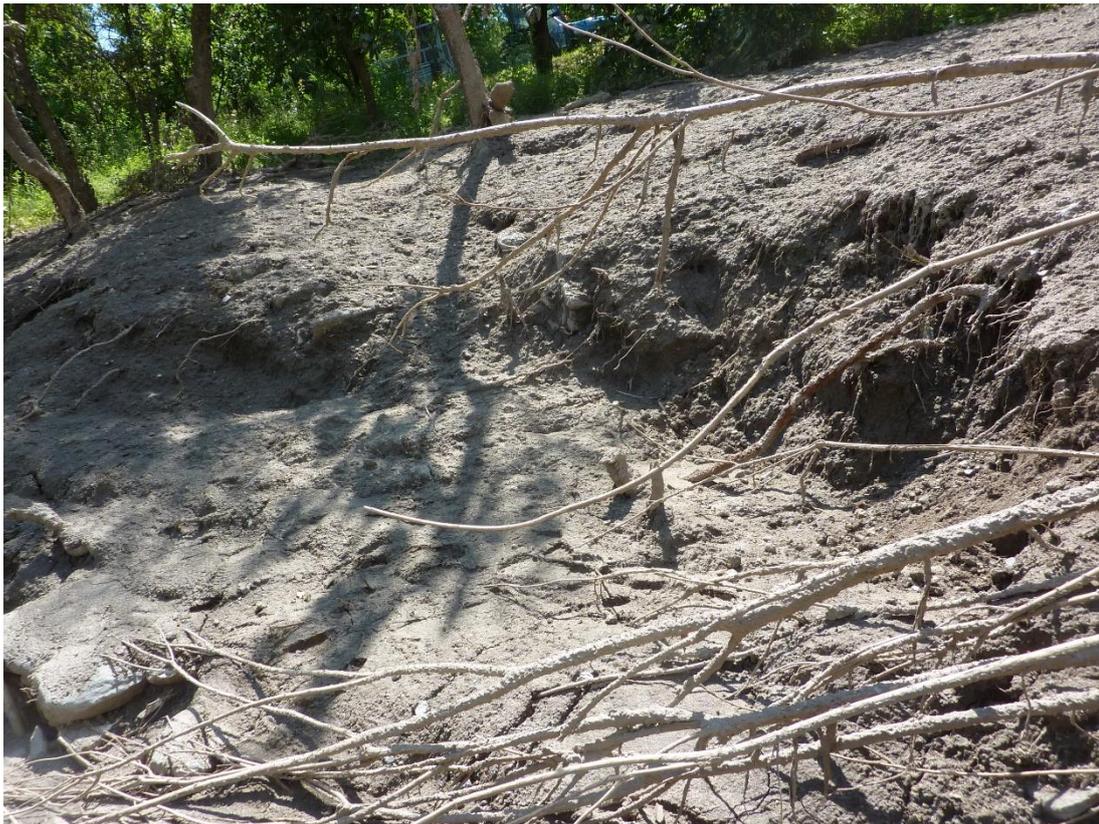
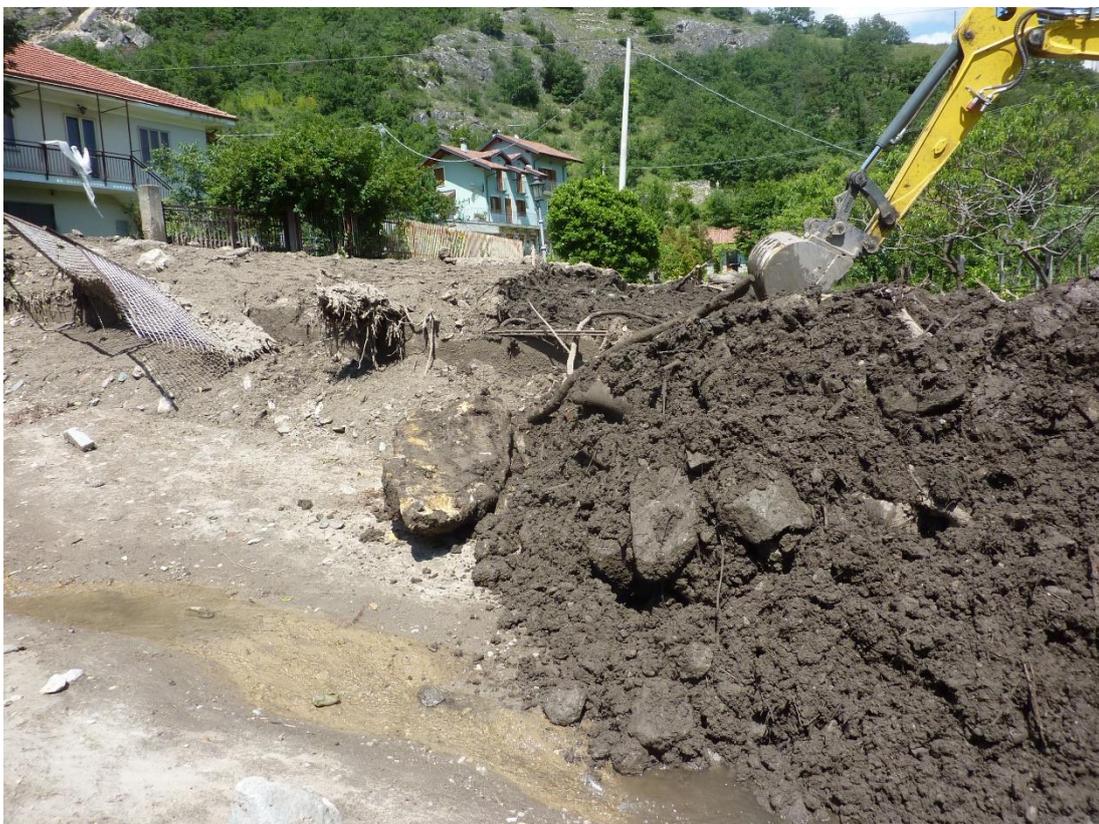
Altre foto dei depositi della colata detritica. La granulometria varia da prevalentemente limoso-sabbiosa con ghiaietto (in alto) a limoso-sabbioso-ghiaiosa con ciottoli e blocchi (sembra poco rappresentata la frazione ghiaiosa grossolana) (in basso)
