## INTERVENTI DI SISTEMAZIONE IDRAULICA DEL RIO PISSAGLIO

### PROGETTO ESECUTIVO

#### RELAZIONE GEOLOGICO-GEOTECNICA

**Studio geomorfologico del Rio Pissaglio**

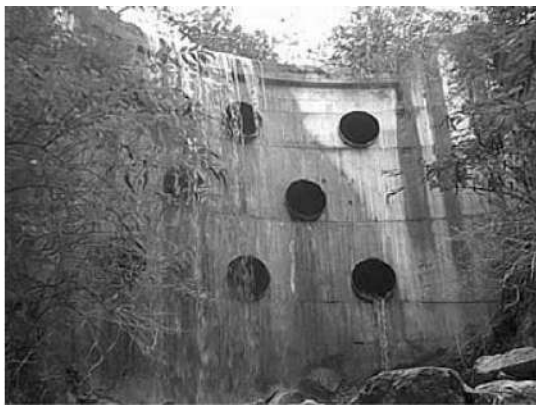
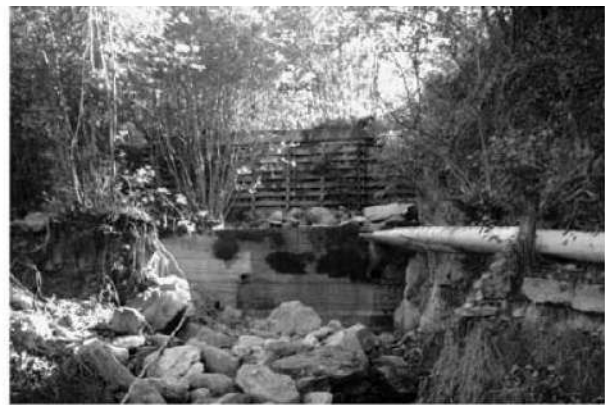
*Fotografia 21 - Briglie selettive viste da valle (schede censimento opere idrauliche n° DAMIBR002 (sinistra) e n° DAMIBR018 (destra), allegato 2).*

*Come precedentemente descritto, le prime opere idrauliche si incontrano a monte del ponte presso Meineri da quota 750 m circa. Si tratta di tre briglie selettive (Fotografia 21), in condizioni abbastanza buone la cui funzionalità è però ridotta dalla presenza di vegetazione.*

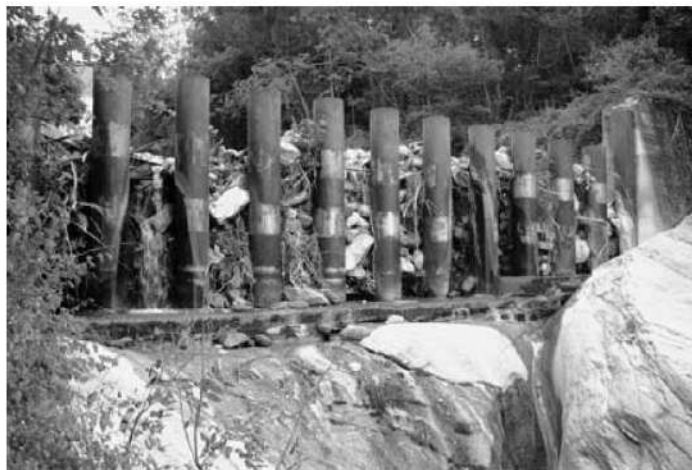
*Fotografia 22 - Briglia a pettine vista da valle (scheda censimento opere idrauliche n° DAMIBR009, allegato 2).*

*A monte e a valle di questa frazione sono presenti 3 piccole soglie in blocchi di pietra e malta in condizioni discrete. A valle di queste è presente un'altra briglia a pettine che al momento del sopralluogo risultava al limite della funzionalità (Fotografia 22).*

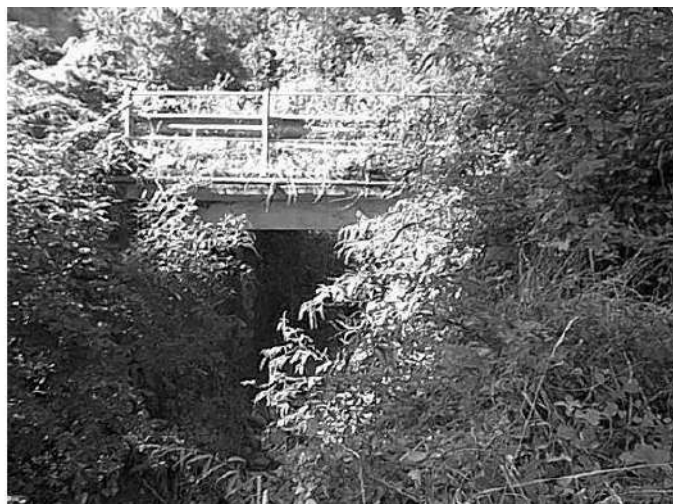
*Fotografia 23| - Ponte della strada per Baroni.*

*Circa 50 metri a valle dell'apice del conoide il Rio Pissaglio è attraversato dalla strada per Baroni con un ponte in cemento armato la cui sezione di deflusso risulta fortemente invasa dalla vegetazione (Fotografia 23).*

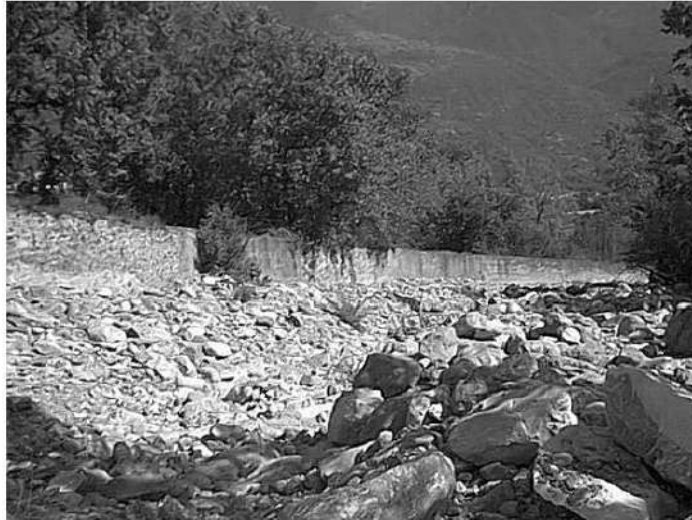
*Fotografia 24- Muri di sponda in sinistra (scheda censimento opere idrauliche n° DAMLAR005, allegato 2).*

*Nel conoide, l'alveo del Pissaglio è costeggiato in sinistra da muri di sponda in muratura (Fotografia 24), e in destra localmente da un argine in terra parzialmente danneggiato dall'evento alluvionale del 15 ottobre 2000 (Fotografia 25).*

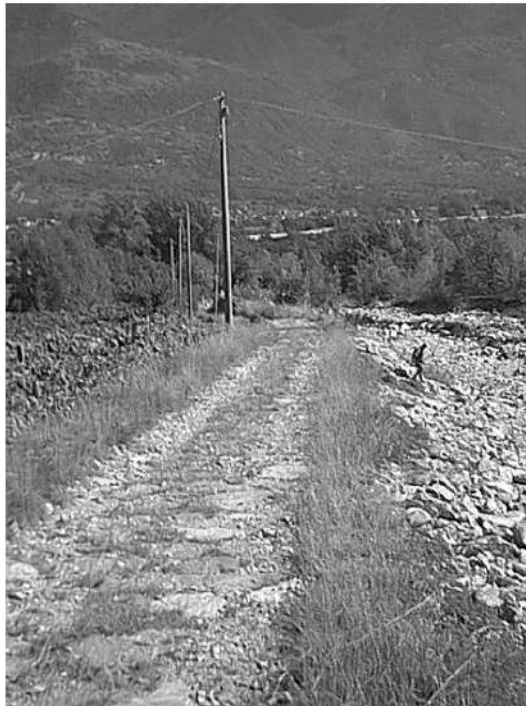
*Fotografia 25 - Argine in terra in sponda destra (scheda censimento opere idrauliche n° DAMIDS010, allegato 2).*

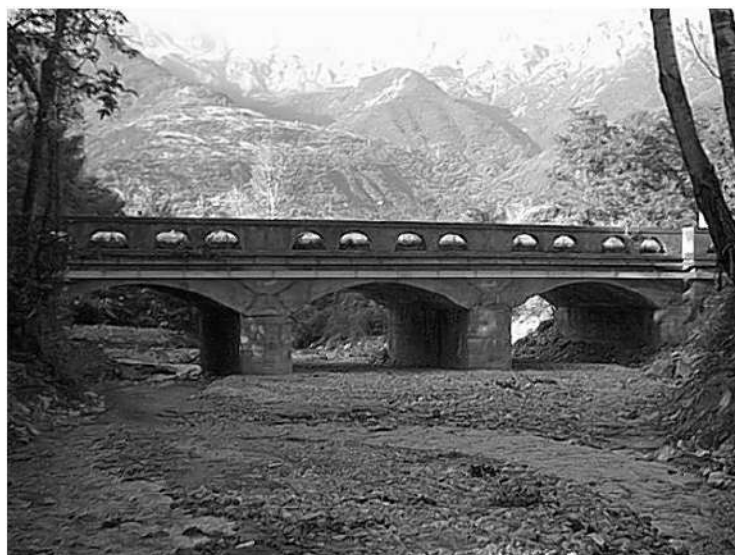
*Fotografia 26 - Ponte della strada per Roncaglie.*

*In corrispondenza del ponte della strada per Roncaglie sono visibili evidenze di sovralluvionamento (Fotografia 26) causati probabilmente da un'insufficiente sezione di deflusso.*

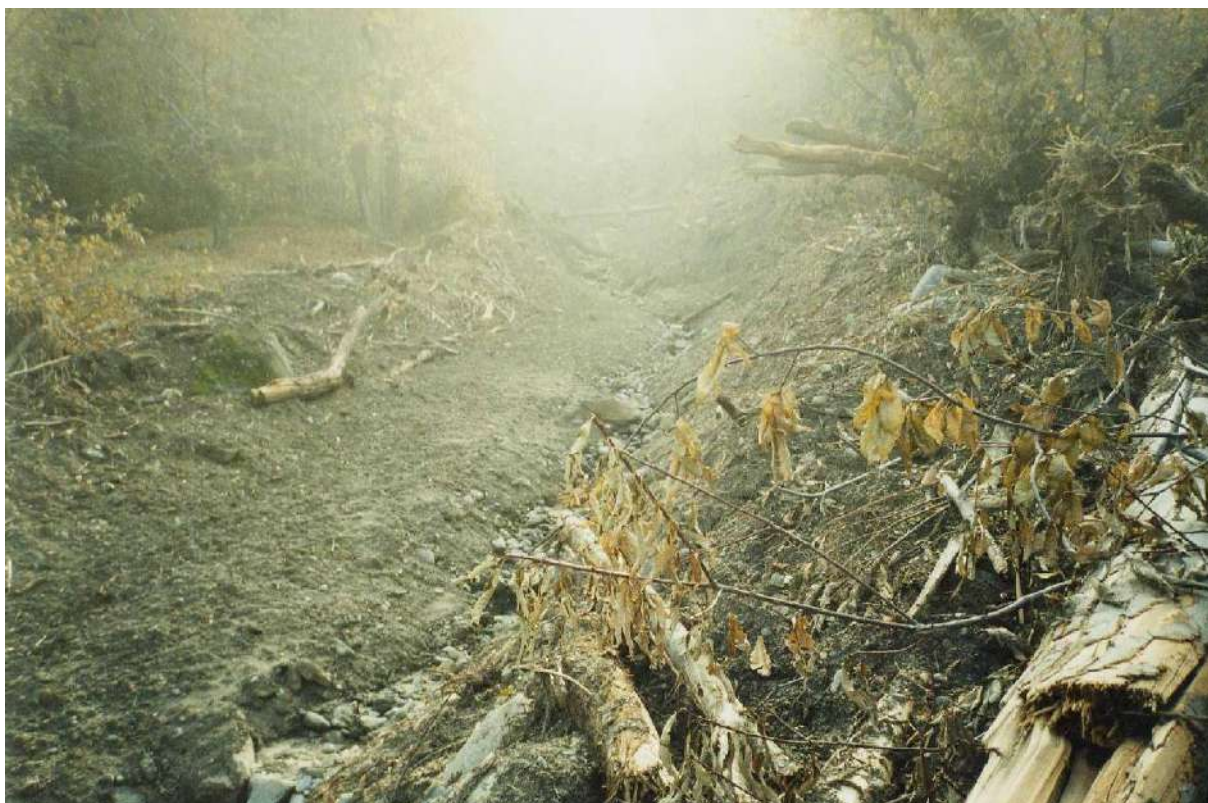
**Foto n. 1**

| TITOLO | Comune di Bussoleno, Loc. R.Pissaglio - Rio Pissaglio a valle di localita' Baroni, verso monte (Bussoleno). |

Nella documentazione iconografica dei dissesti sono riportate n. 5 fotografie. La carta soprastante ne indica l'ubicazione. La relativa numerazione è stata inserita dallo scrivente e le foto sono visibili nelle pagine seguenti.

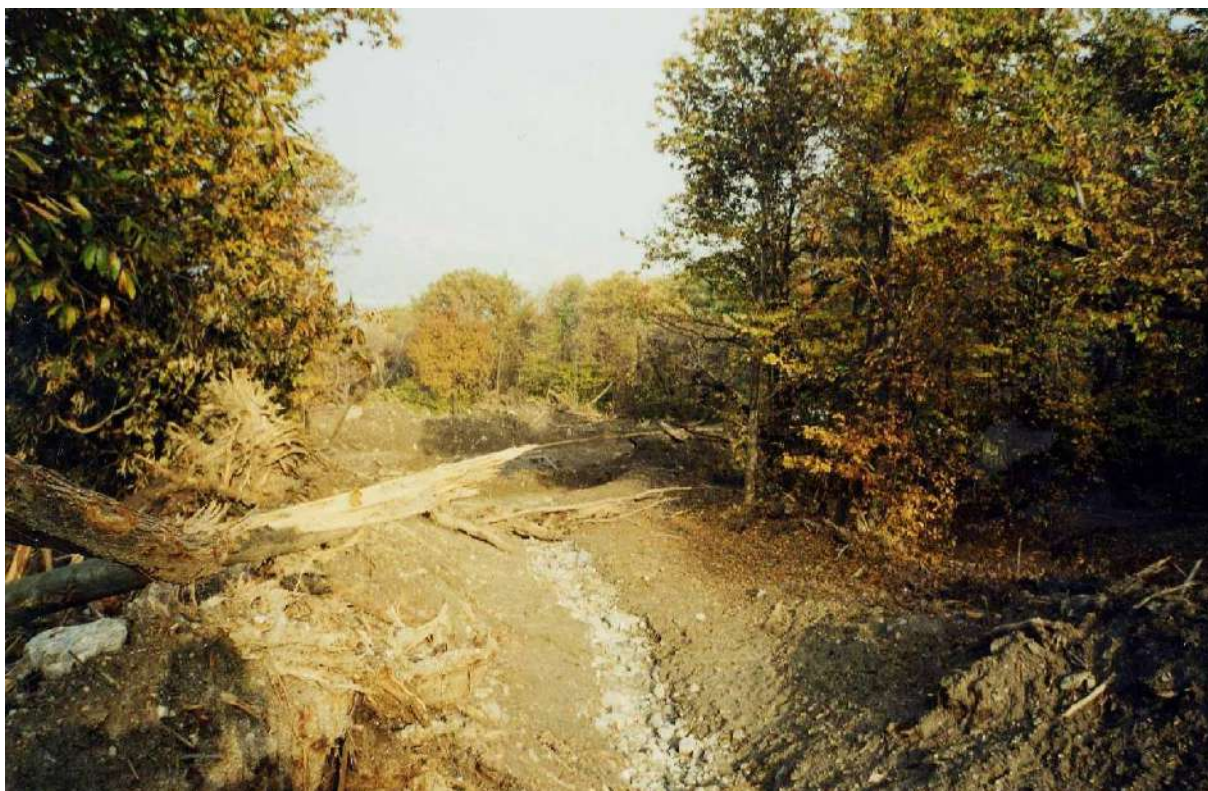
**Foto n. 2**

| TITOLO | Comune di<br>Bussoleno, Loc.<br>R.Pissaglio - Rio<br>Pissaglio a valle di<br>localita' Baroni,<br>verso valle<br>(Bussoleno). |

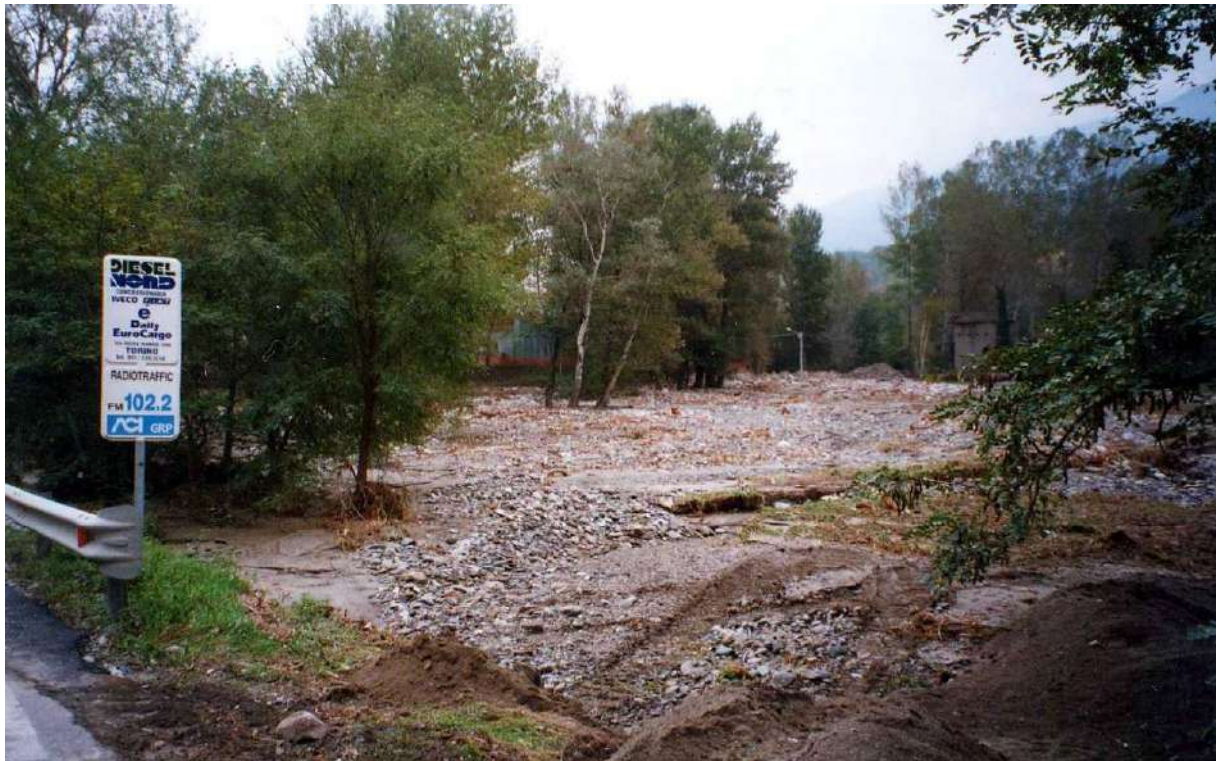
**Foto n. 3**

| TITOLO | Comune di Bussoleno, Loc. R. Pissaglio - Rio Pissaglio - Sponda sx monte SS 24 |

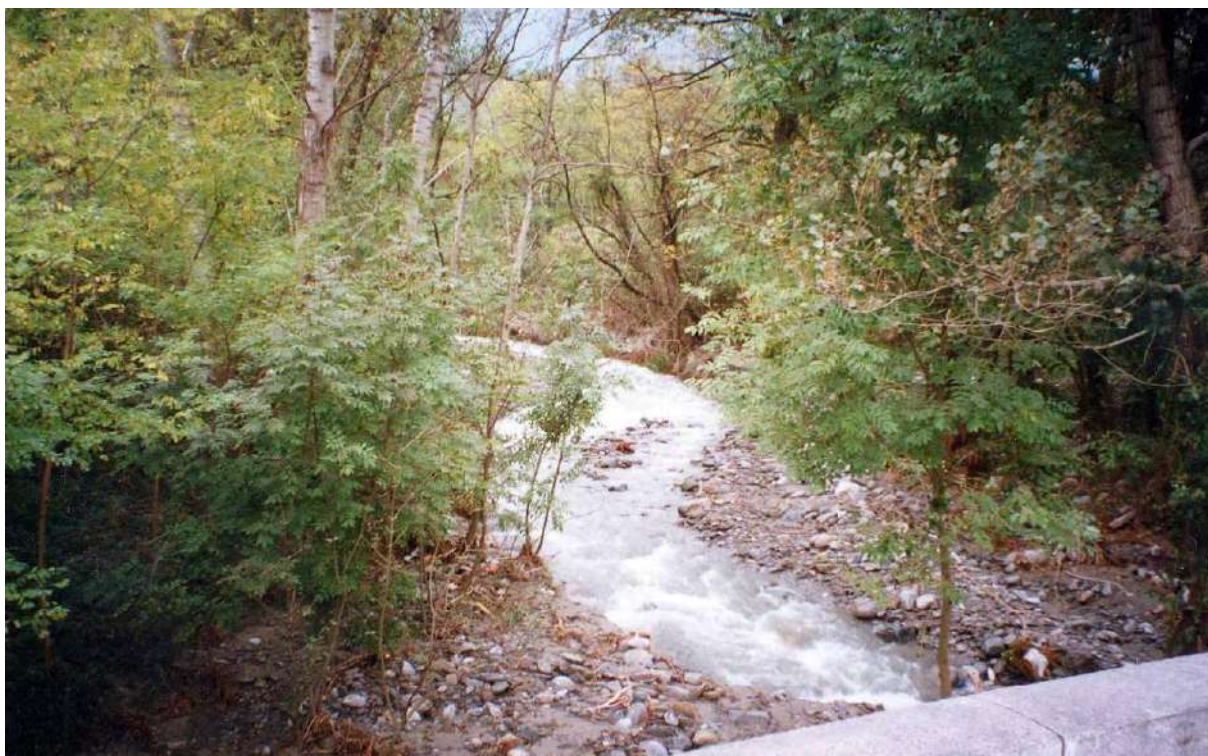
| TITOLO | Comune di<br>Bussoleno, Loc.<br>R.Pissaglio - Rio<br>Pissaglio - Vista lato<br>monte ponte SS 24 |

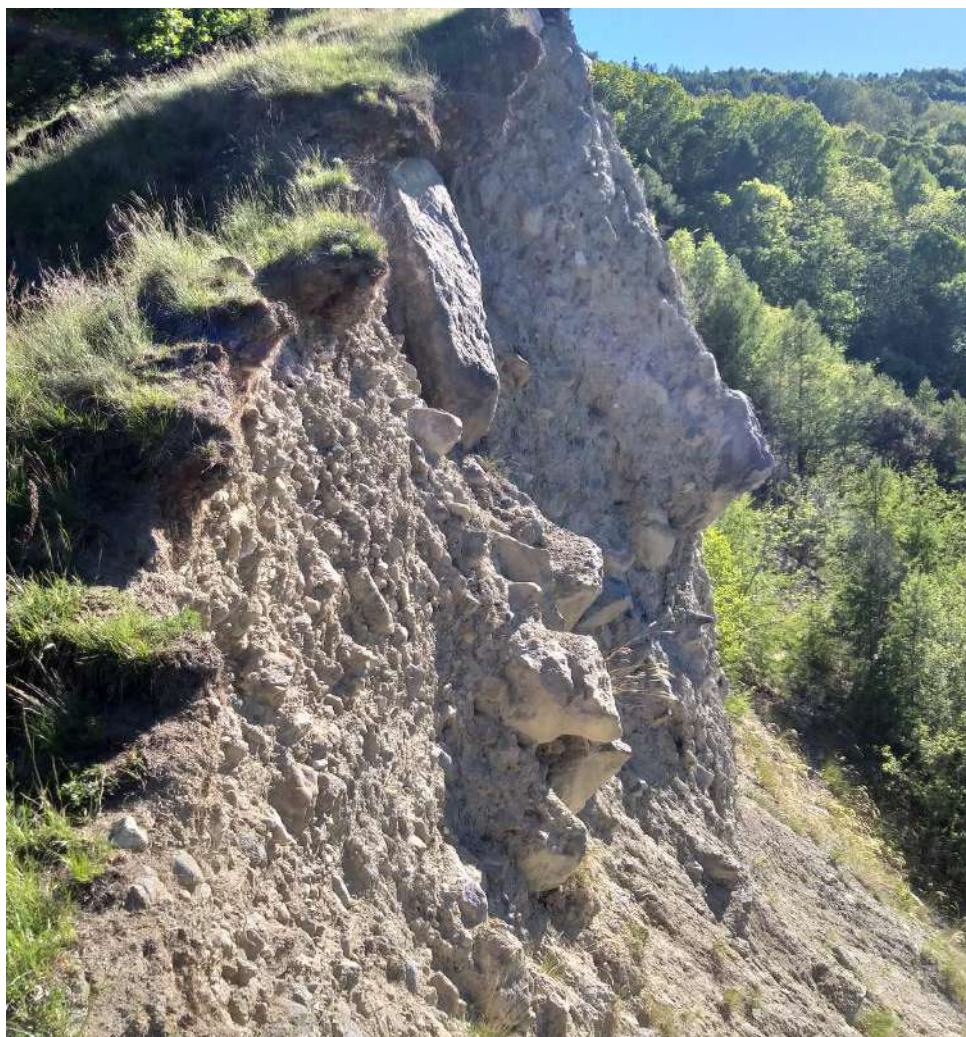
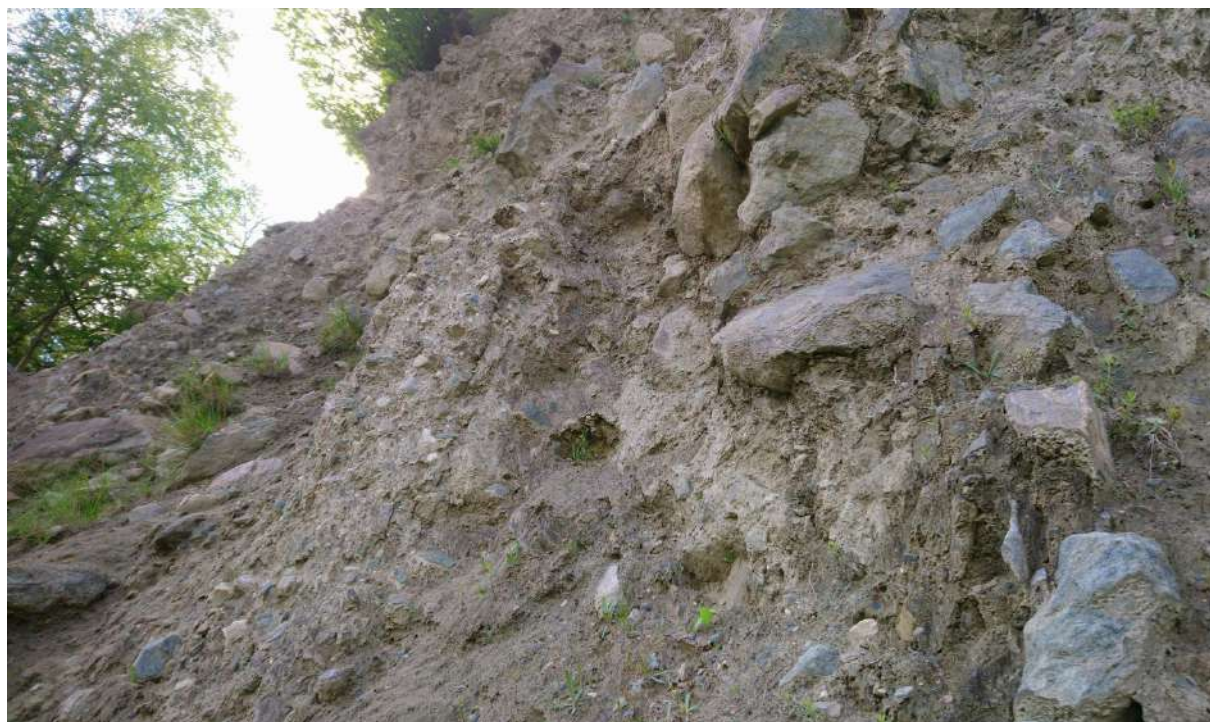
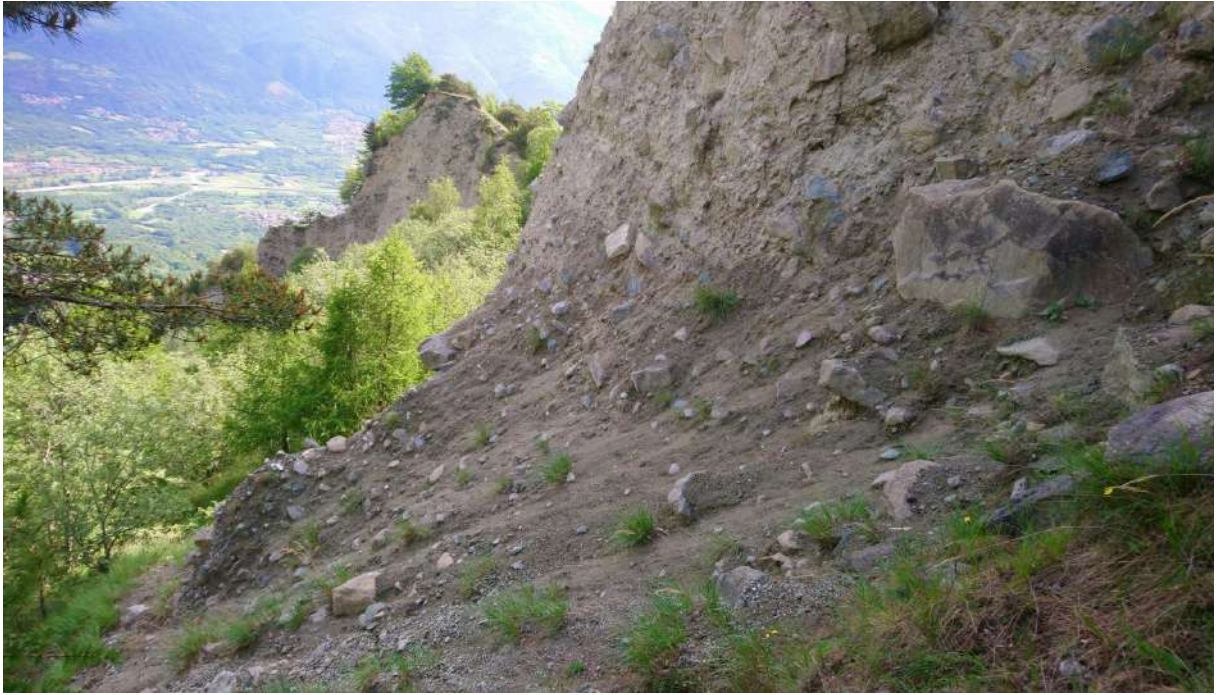
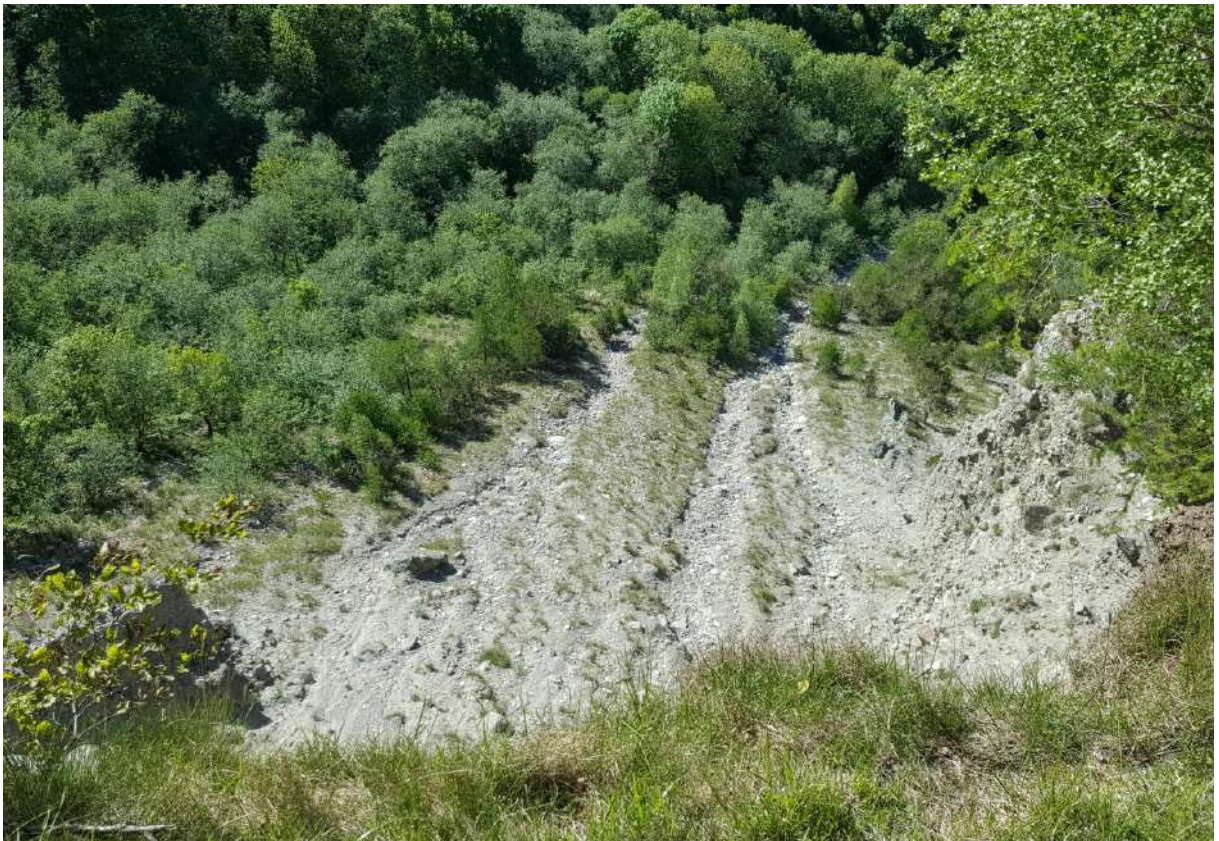
Carta di dettaglio dell'affioramento in località GRO

Il detrito si accumula alla base della scarpata per poi essere mobilizzato durante gli eventi meteorici critici.

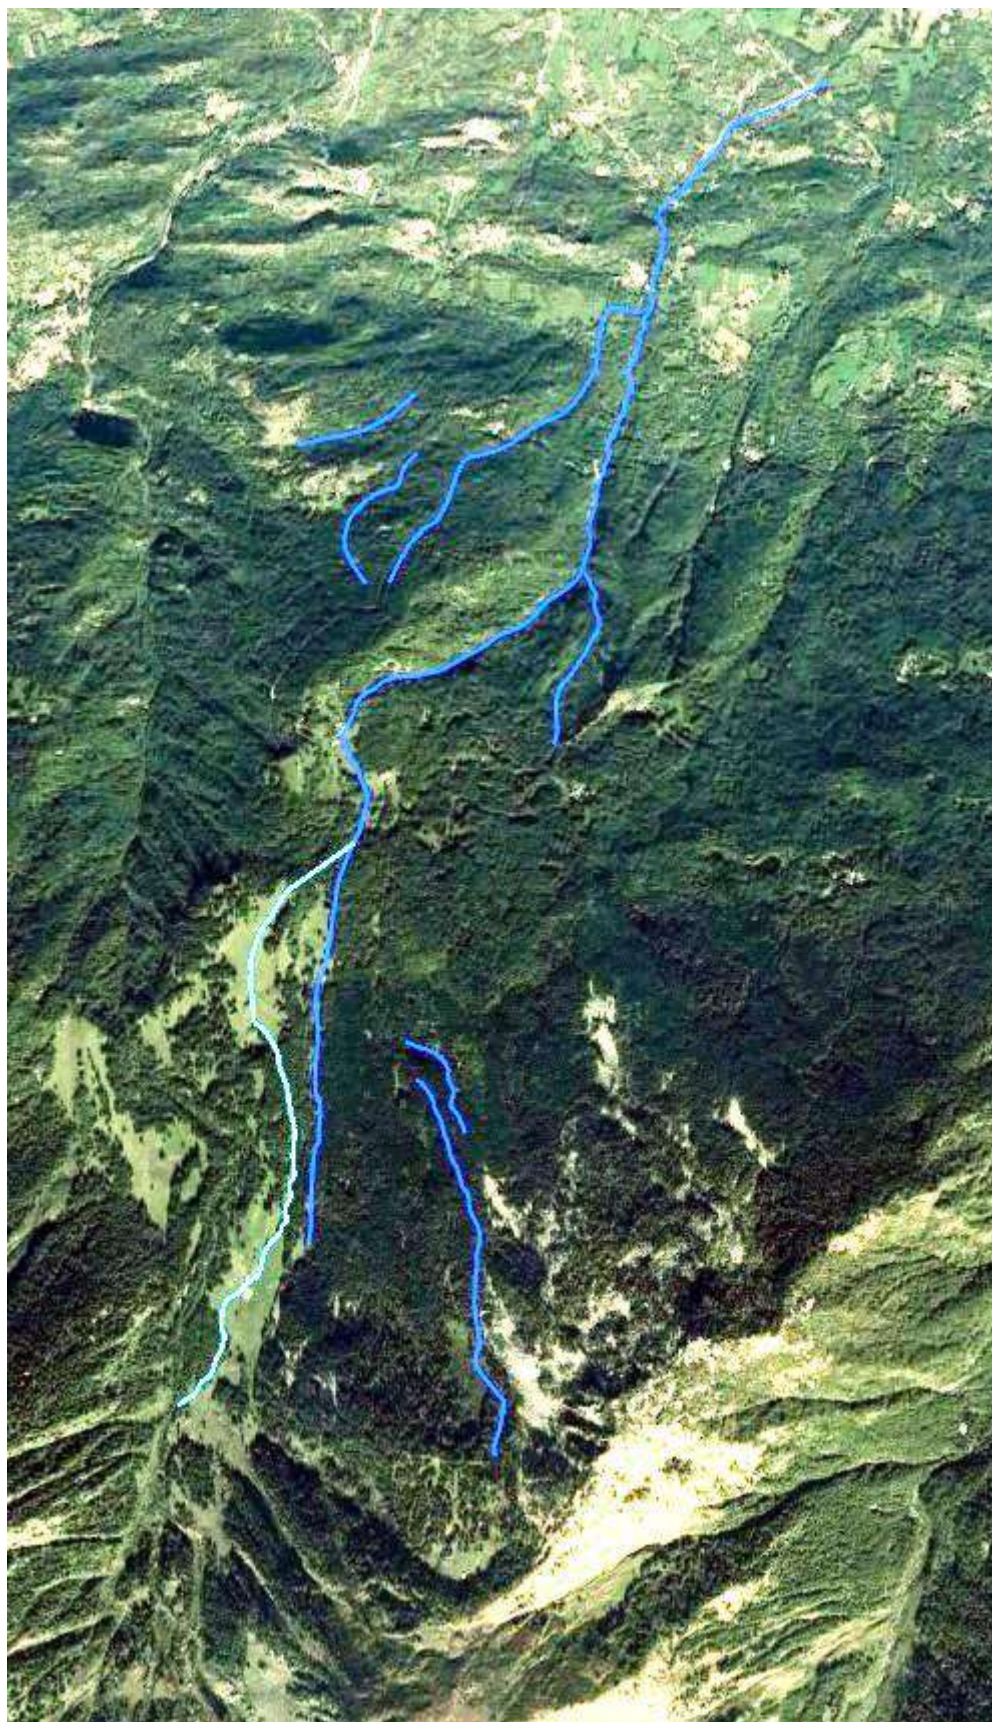
**Fig. 4.2 – Reticolo idrografico su foto aerea tratta da Google Earth Pro**

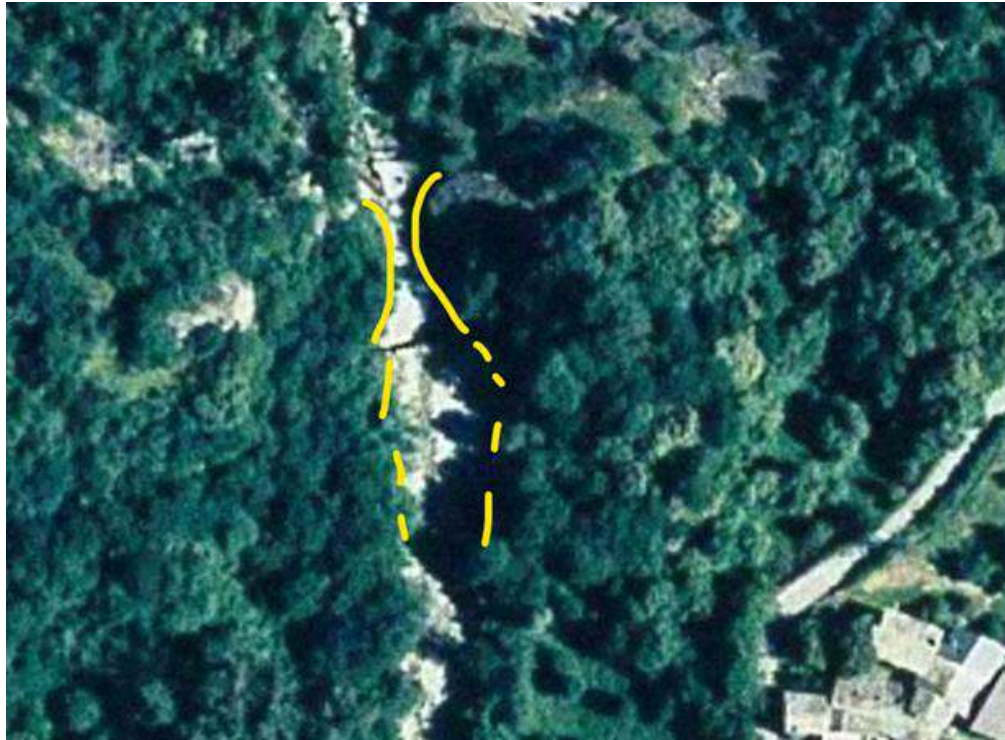
**Fig. 5.1**

Durante l'evento alluvionale 2000 non si conoscono gli effetti di contenimento determinati dalle briglie esistenti; l'esame delle foto aeree non evidenzia nulla di significativo, forse per il fatto che erano già parzialmente colme di materiale a tergo durante l'evento stesso. Si osserva unicamente un restringimento dell'alveo a valle della briglia BR12, poco a NW della Borgata Baroni nel tratto d'alveo compreso tra i due conoidi (Fig. 5.1). Quindi tale briglia, collocata poco a monte del conoide basso sembra aver trattenuto del materiale.

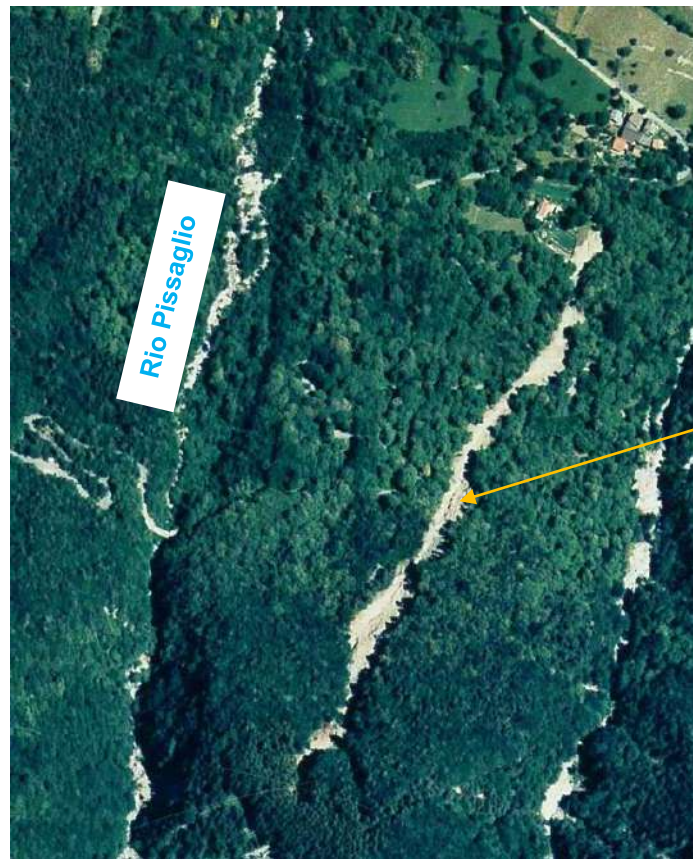
Fig. 5.2

Il sottobacino B si sviluppa nella porzione intermedia del versante e presenta una acclività superiore rispetto agli altri sottobacini e internamente possiede il tratto principale del rio (in carta contrassegnato come B), che scorre per una buona parte su substrato roccioso (micascisti) in un'area fittamente boschiva. Sulla sinistra idrografica del rio sono presenti delle piccole nicchie di distacco generalmente poste al di sopra di ridotte falde di detrito con spessore massimo un metro, che in caso di evento alluvionale, potrebbero rilasciare materiale detritico. Nella porzione più a est verso l'abitato di Gros vi è un impluvio abbastanza approfondito, impostato in materiale detritico (in carta contrassegnato come B2) che lambisce e disseca i depositi al piede di una parete lunga 300 m e alta mediamente 30 m di depositi glaciali – fluvioglaciali. La coltre di detrito sotto parete ha un'inclinazione pari all'angolo di riposo dei sedimenti sciolti (25-30°) con probabili spessori di qualche metro e in caso di un forte evento meteorico, potrebbe essere dilavata superficialmente producendo discrete quantità di materiale. La morfologia della parete e l'elevata quantità di materiale presente alla base fanno presupporre che tale affioramento sia soggetto ad un arretramento per erosione progressiva, ad oggi tuttora attivo. Spesso in affioramento sono stati individuati grossi massi (4 x 4 x 4 m) che, qualora distaccati, potrebbero innescare un fenomeno di instabilità della parete stessa ed essere causa di innesco di un potenziale debris flow. Questi ultimi grossi massi unitamente al sedimento, risultano essere la problematica principale del Pissaglio in quanto potrebbero sia innescare l'evento franoso che essere gli elementi di maggior rischio alle opere poste lungo il rio. Utilizzando entrambi i metodi per stimare le volumetrie mobilizzabili, il sottobacino B risulta essere l'area fulcro con circa il 70% di materiale prodotto per trasporto fluido e solido dall'intero bacino del Rio Pissaglio. L'area di alimentazione B si chiude in prossimità del ponte vicino all'abitato di Meinero e, in questo punto, si registra la sezione di passaggio più ridotta per tutto il rio, posta in una stretta gola in roccia (20-30 m di larghezza) con il letto del rio che possiede pochi metri di depositi torrentizi (prevalenti ghiaie da angolose a subangolose) testimoniando la scarsa distanza di trasporto e la conseguente vicinanza della sorgente di materiale.

Il sottobacino C si pone a nord ovest dell'area B e presenta la continuazione del Rio Pissaglio in un'area con modeste pendenze attorno ai 10°. I rilevamenti lungo l'alveo, che si imposta su sedimenti alluvionali di conoide, hanno evidenziato la presenza di innumerevoli scarpate di qualche metro di altezza ai bordi, che in caso di un flusso con elevata energia proveniente da monte, potrebbero generare una modesta quantità di materiale da erosione sponale. I depositi rinvenuti in alveo risultano essere maggiormente arrotondati rispetto ai rispettivi più a monte, indicando una distanza maggiore di trasporto e suggerendo potenzialmente l'area C come settore di trasporto/deposito considerando la larghezza dell'alveo aumentata. All'interno del sottobacino è presente un'asta fluviale secondaria impostata sia su substrato che su coltre glaciale/colluviale su un versante a media pendenza. Per tale corso d'acqua (denominato C2) è stato però considerato uno scenario particolare, ipotizzando cioè che lungo l'alveo possa innescarsi un fenomeno franoso con conseguente trasporto solido analogo a quello verificatosi durante l'alluvione 2000 nel versante sinistro del Rio delle Boine in località Ballai/Gr.a delle Alpi (Fig. 5.2): tale evento è stato particolarmente importante e si è sviluppato in un contesto di versante (pendenza, esposizione, geologia) molto simile a quello in cui scorre il corso d'acqua C2. La Fig. 5.3 mostra il probabile percorso di una eventuale colata nell'alveo C2, indicato con una freccia rossa. Nel foglio elettronico per il calcolo di Hungr è stata quindi inserita una minore lunghezza dell'asta.

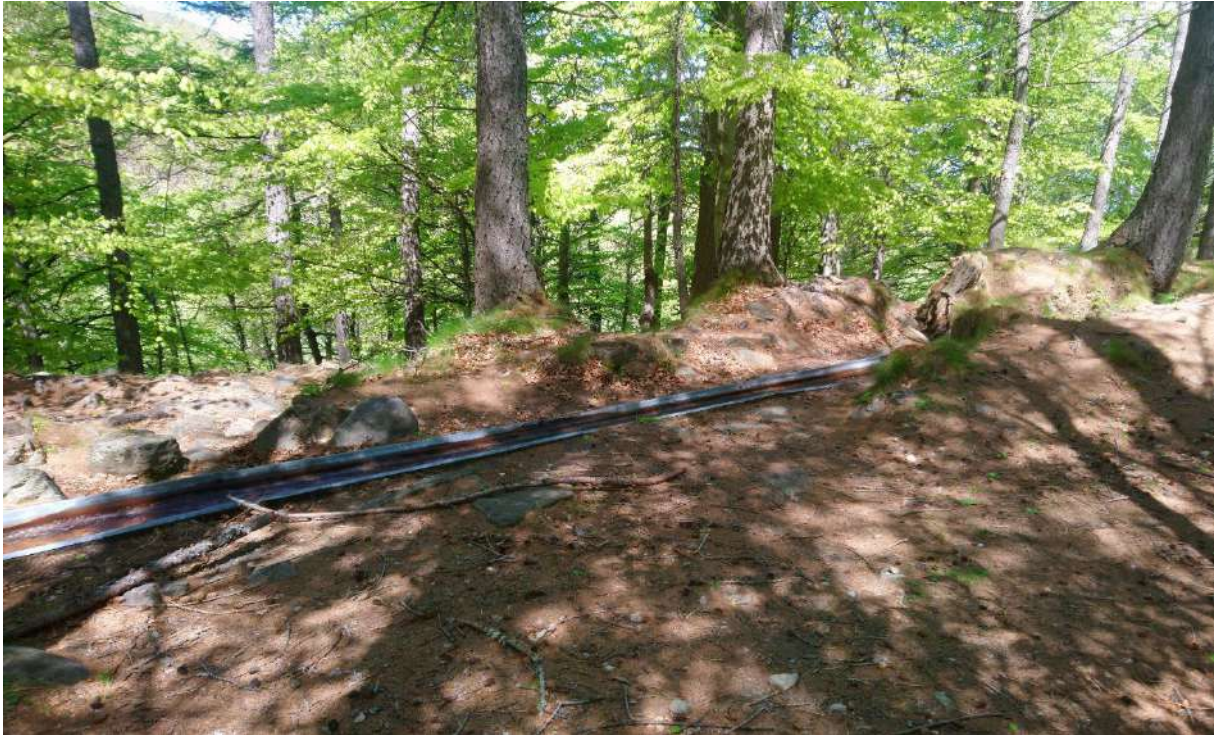
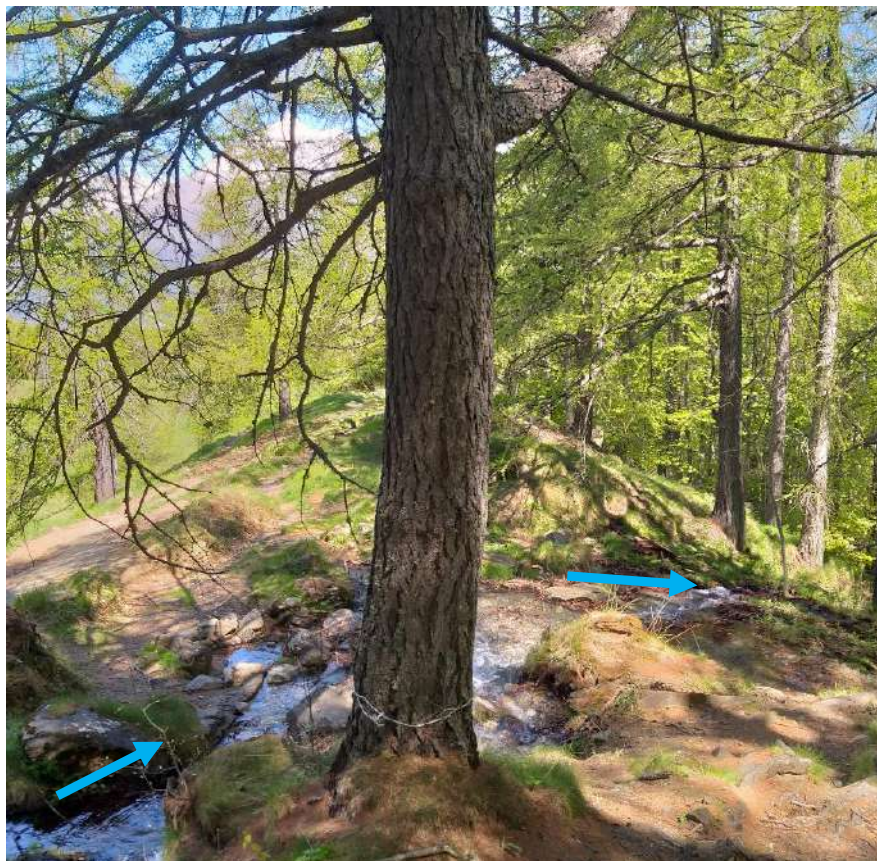
Il rio/canale che giunge dalla derivazione lungo il Rio Gerardo.  
La foto in basso mostra il punto in cui il rio si riversa nel bacino del  
Pissaglio, delimitato in quel tratto da un cordone morenico

I rilievi diretti effettuati confermano che il rio/canale regimato che giunge da una derivazione lungo il Rio Gerardo non determina alcun contributo solido al bacino, ma unicamente la sua ridotta portata liquida.

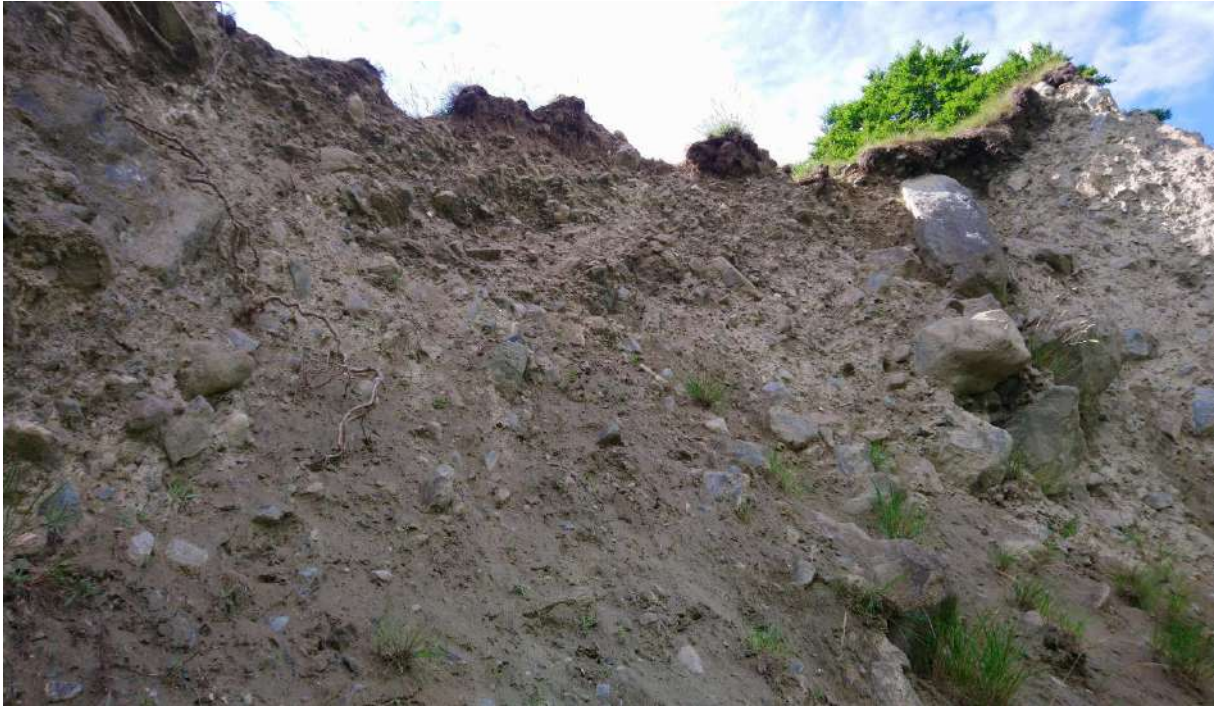
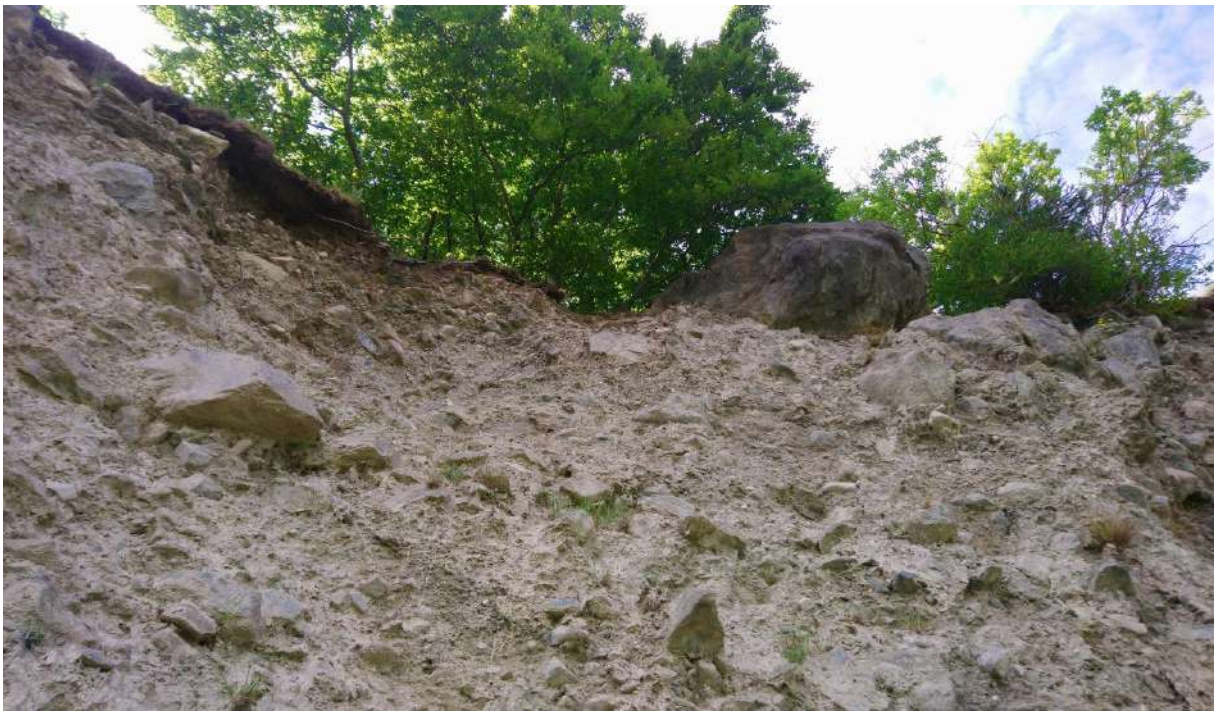
Affioramenti in località Gros. Si osservano importanti zona di distacco con un lieve andamento subcircolare delle nicchie di distacco sommitali

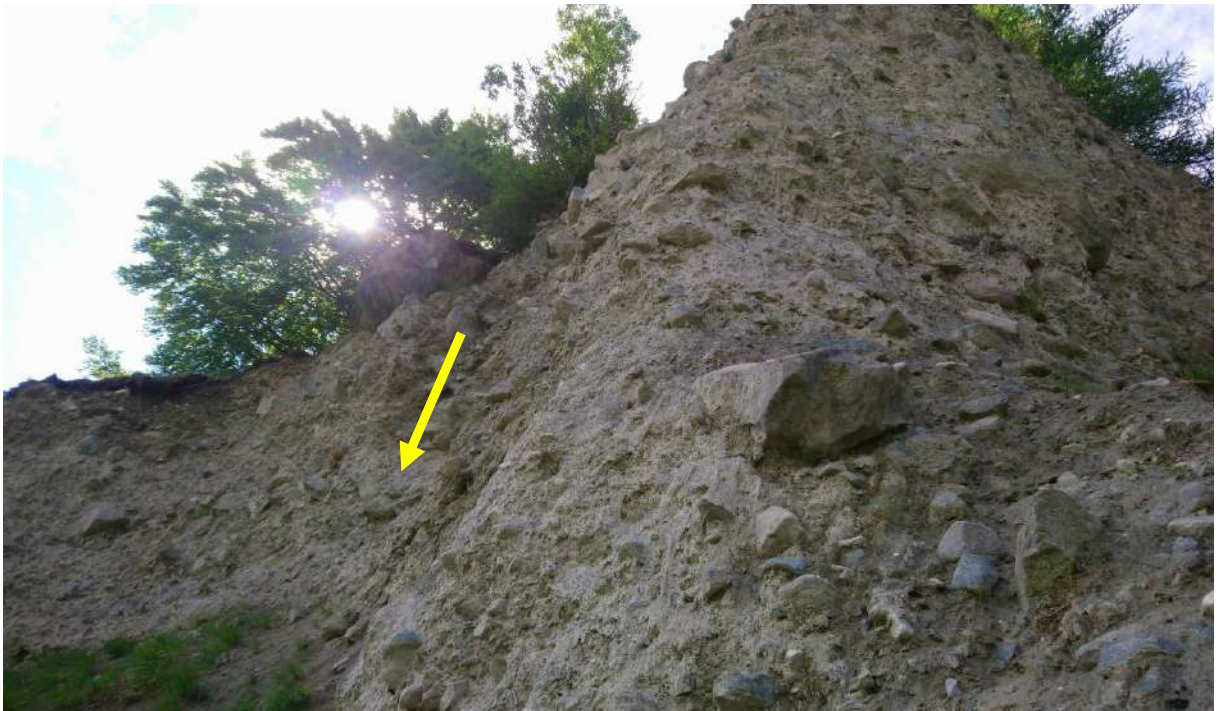
Altra foto che mostra una zona di distacco ad andamento subcircolare con il terreno accumulato alla base

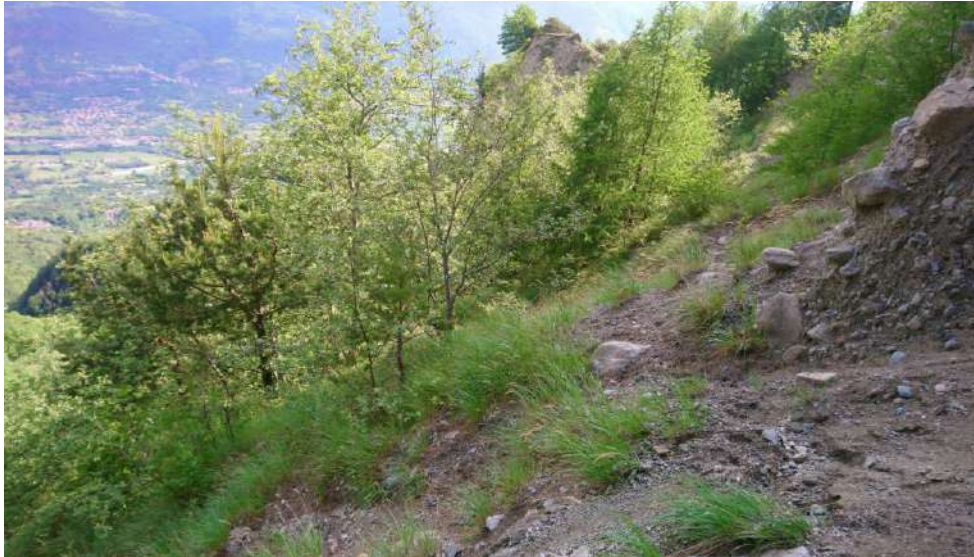
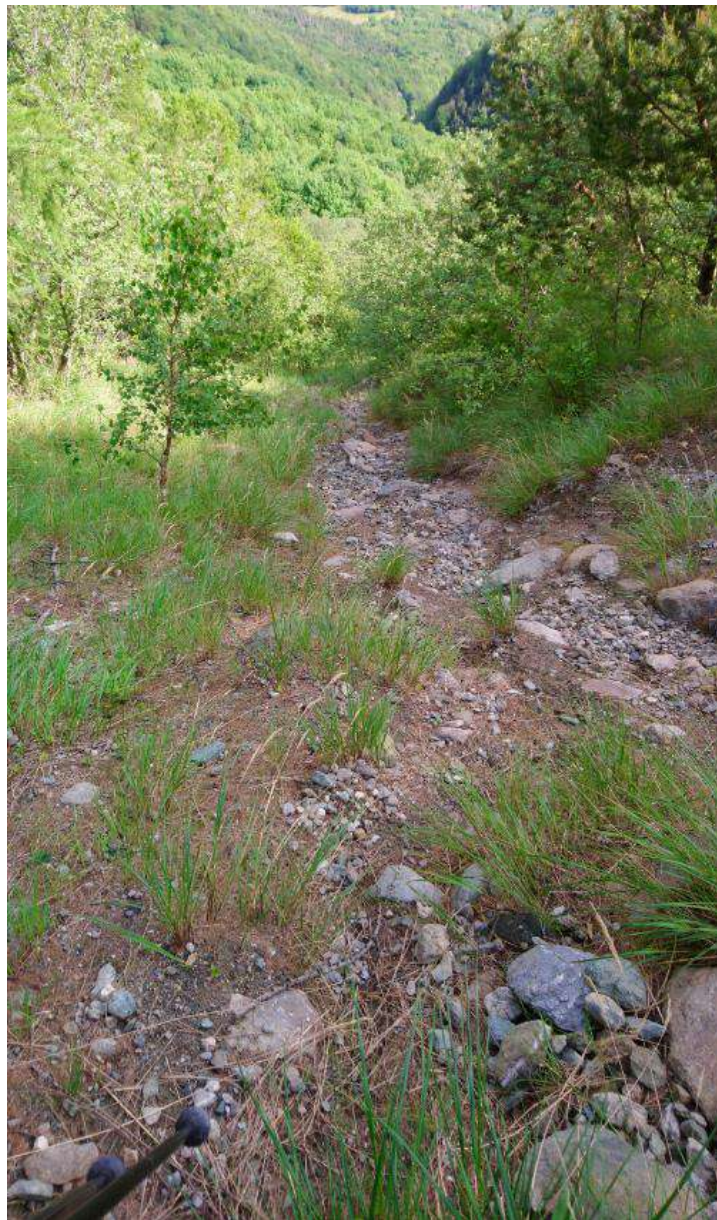
Tracce del trasporto di materiale detritico verso l'alveo principale

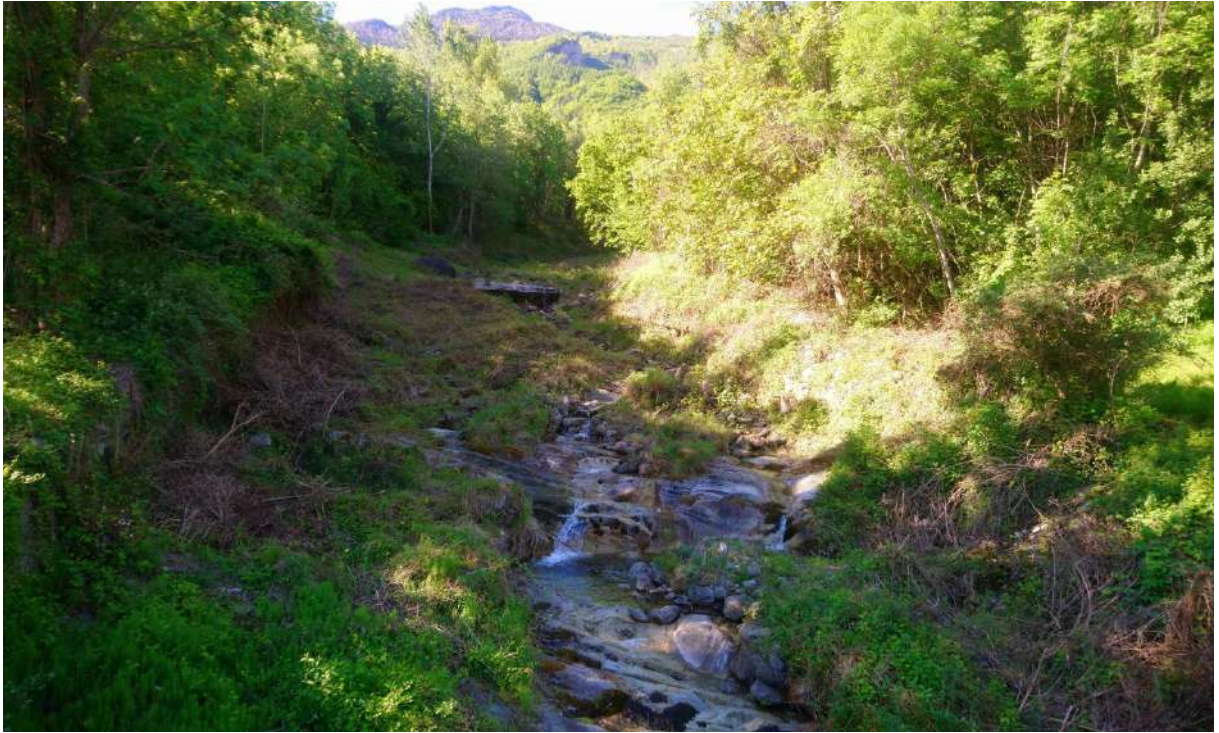
Alveo a monte del ponte P29 (strada Baroni-Bessetti). L'alveo scorre in roccia
