## INTERVENTI DI SISTEMAZIONE IDRAULICA DEL RIO PISSAGLIO

### PROGETTO ESECUTIVO

#### RELAZIONE GEOLOGICO-GEOTECNICA

**Studio geomorfologico del Rio Pissaglio**

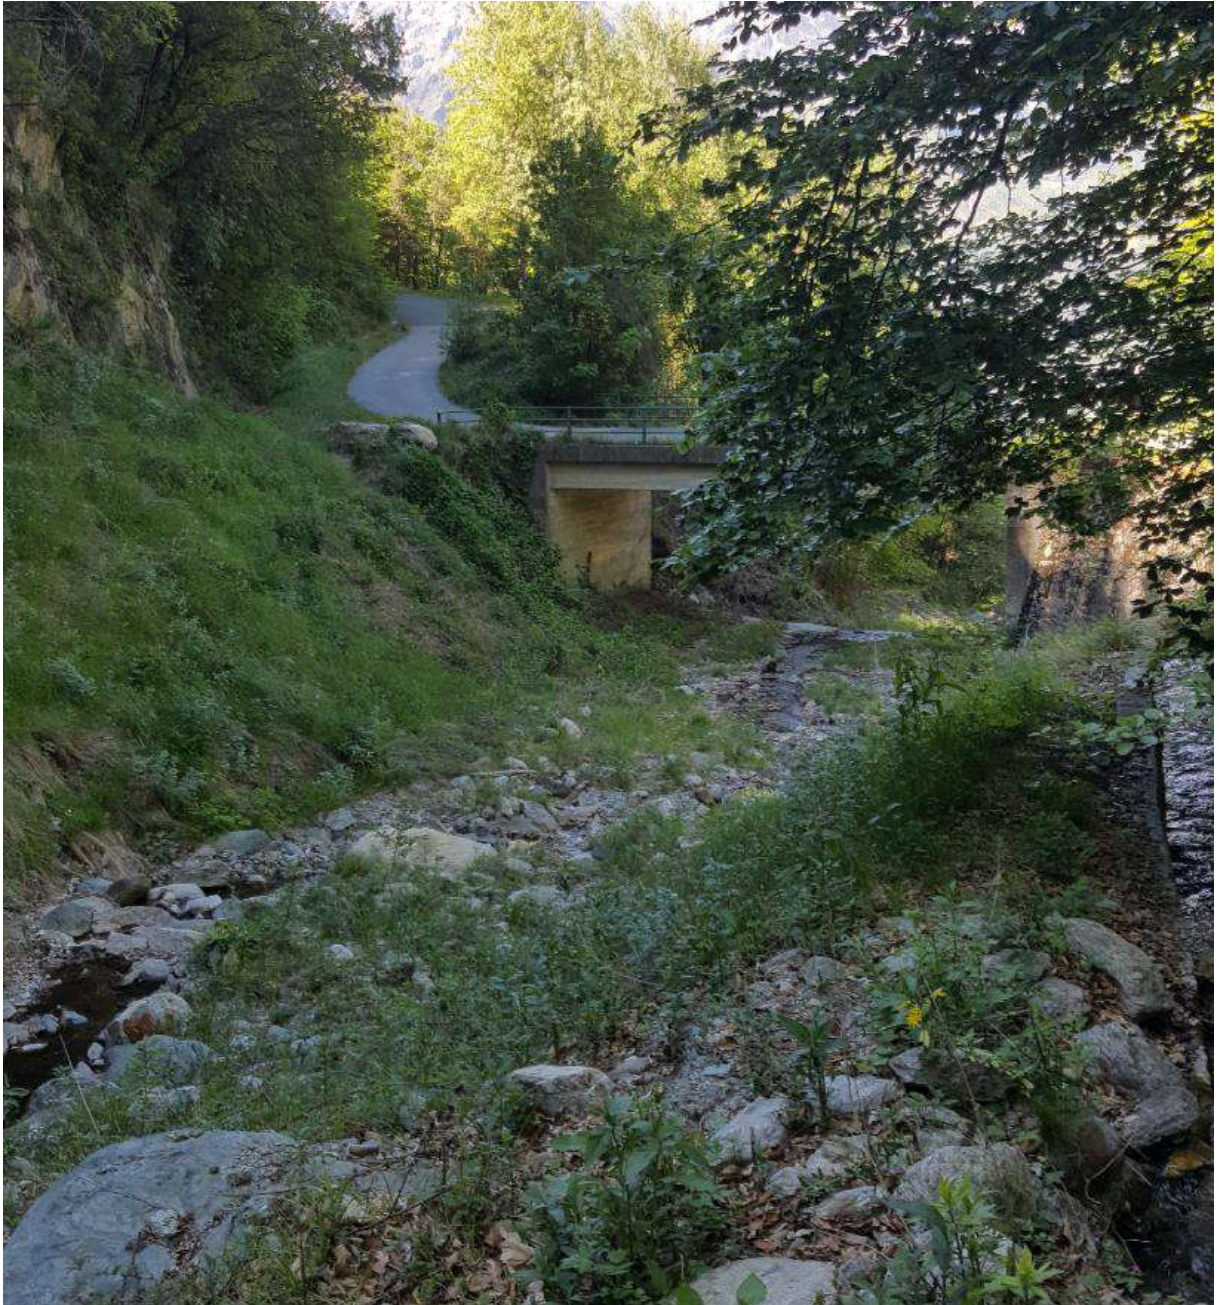
L'alveo appena a monte del ponte P28 (sottobacino B). Il ponte coincide con la sezione di chiusura del sottobacino B. Tale tratto di alveo appare indicato per l'eventuale realizzazione di un'ulteriore opera di contenimento del trasporto solido
