CITTA' METROPOLITANA DI TORINO COMUNE DI BUSSOLENO

LAVORI DI SISTEMAZIONE IDRAULICA RIO ROCCIAMELONE

L.RE LEBBROSARIO DI FORESTO **RELAZIONE TECNICA**

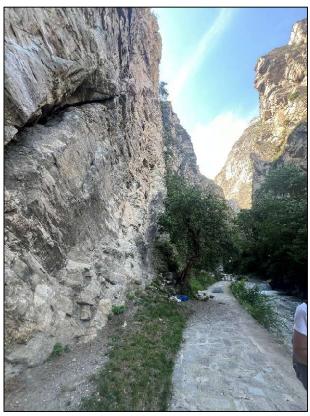
Figura 5 Sentiero per raggiungere il Lebbrosario

Dalla statale si possono distinguere i contrafforti possenti dell'Orrido di Foresto, i quali si raggiungono dal fondovalle attraverso un sentiero sterrato che corre lungo il Rio Rocciamelone.

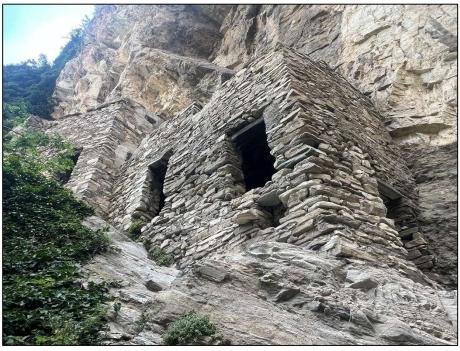
Figura 6 Lebbrosario vista esterna

All'ingresso dell'Orrido, sul versante destro idrografico, si trova il Lebbrosario, un vecchio nucleo di case in conci marmorei addossate alla parete rocciosa. Queste erano destinate ad uso di lazzaretto per il ricovero degli appestati, per essere isolati, durante la pandemia di colera del 1629.
