VERBALE DI DELIBERA DELLA GIUNTA COMUNALE N. 94 DEL 03/10/2024

OGGETTO: EVENTI ATMOSFERICI STRAORDINARI DEL 05 SETTEMBRE 2024 AFFIDAMENTO LAVORI IN SOMMA URGENZA EX ART 140 DEL D.LGS. 36/2023 IN ATTUAZIONE ALL'ORDINANZA SINDACALE N. 4 DEL 05.09.2024 - ATTIVAZIONE PROCEDURA DI RICONOSCIMENTO DI SPESA AI SENSI DELL'ART. 191 CO.3 T.U.E.L., D. LGS. 267/2000

INTERVENTI IN SOMMA URGENZA SUL RIO GERARDO
PLANIMETRIA INTERVENTI IN SOMMA URGENZA
Base carta: Foto aerea e Carta Tecnica Comunale 1:1.000
Scala 1 : 5.000

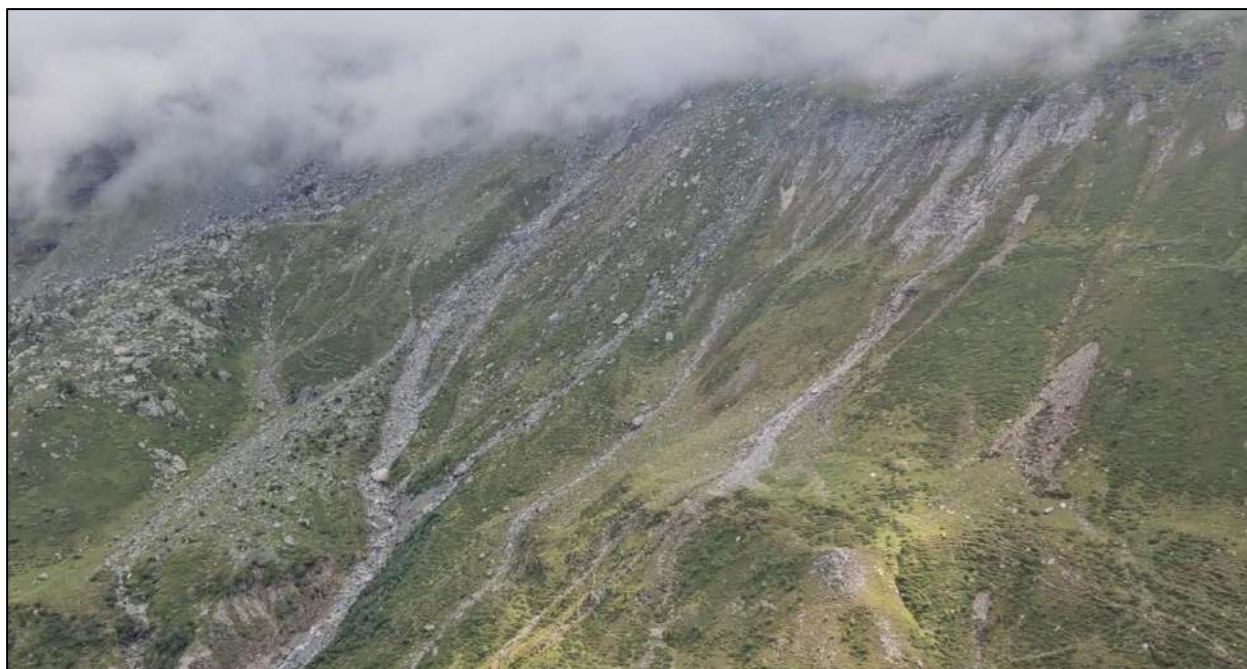
Figura 2 – Ripresa fotografica alla testata del bacino idrografico eseguita dagli Scriventi dall'elicottero durante il volo di ricognizione eseguito in data 06/09/2024: sono evidenti i solchi erosivi di origine del fenomeno di debris

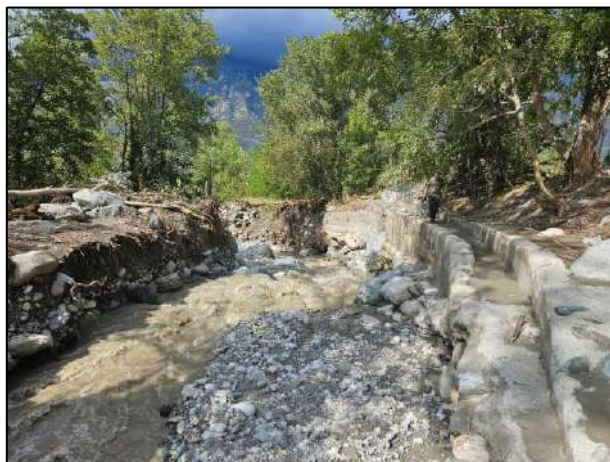
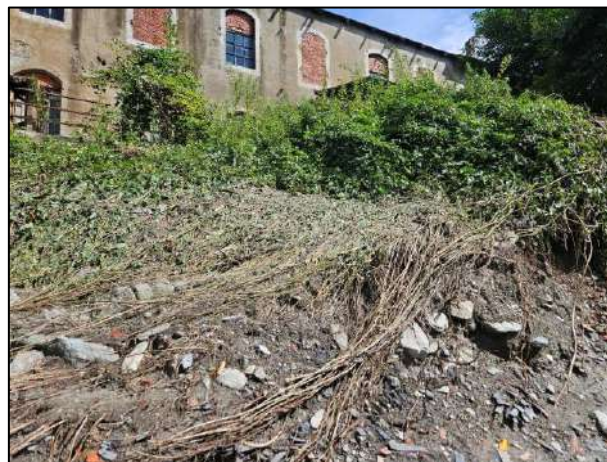
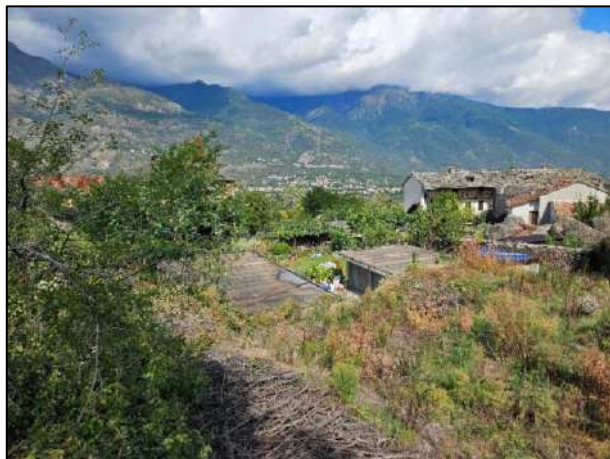
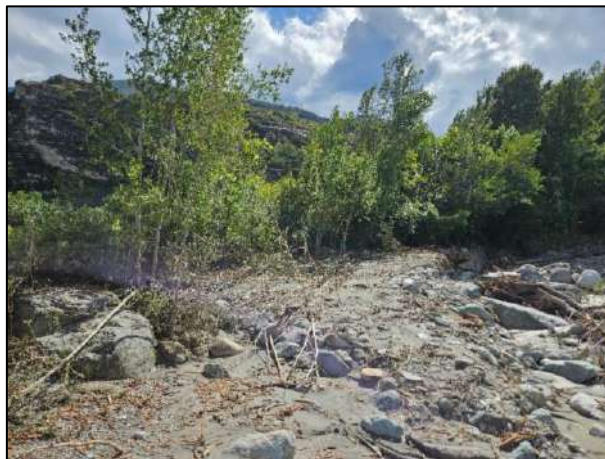
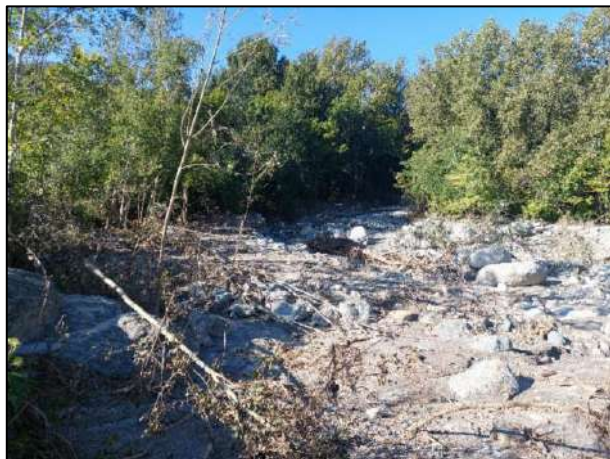
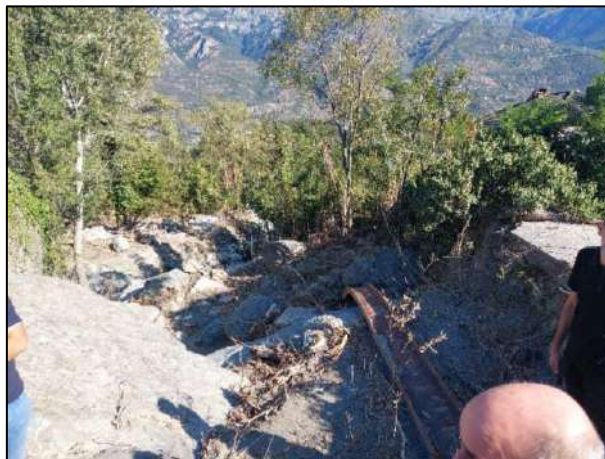
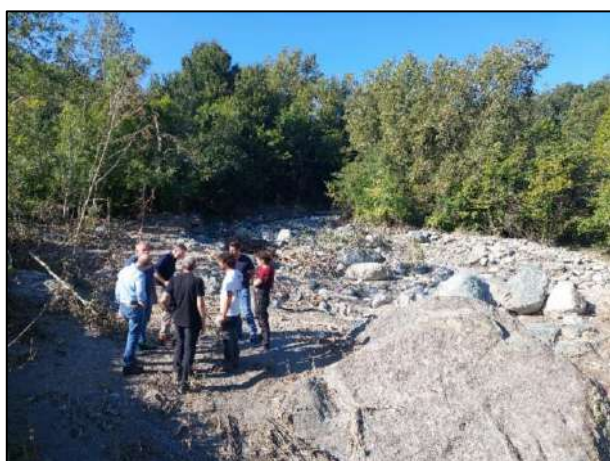
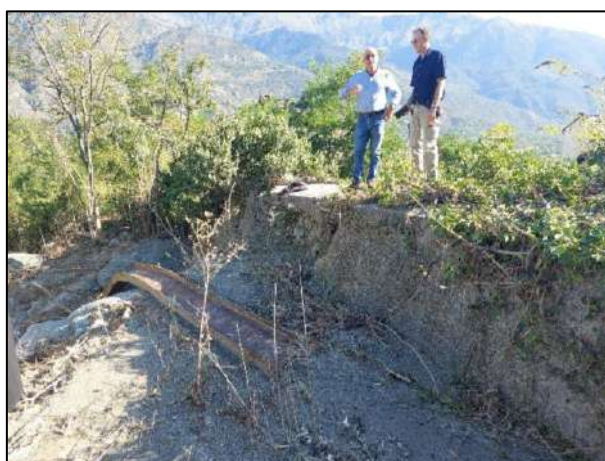
A valle della soglia naturale, invece, le profonde erosioni hanno significativamente danneggiato le difese spondali pre-esistenti poste a protezione sia del nucleo abitato collocato sul ciglio della sponda destra, sia l'opera di presa di una roggia irrigua a servizio di terreni posti a valle. Per tale ragione la ditta FAVRO è stata incaricata:

Figura 4 – Riprese fotografiche dell'alveo del rio Gerardo in Comune di Bussoleno, località Prapontin

- di ripristinare l'officiosità dell'alveo (Intervento n.2), ove necessario, mediante movimentazione di materiale litoide da sistemare opportunamente sia lungo le sponde, in modo da conseguire il duplice obiettivo di offrire maggior protezione alle stesse e non ostacolare il naturale deflusso idrico lungo il rio, sia da monte a valle della soglia naturale per compensare i fenomeni di deposito/erosione verificatisi durante l'evento;
- di realizzare n.2 scogliere in massi ciclopici in destra idraulica (Intervento n.3) a protezione sia delle pre-esistenti difese poste a monte della soglia naturale, sia del nucleo abitato collocato a valle di quest'ultima;
- di ripristinare la funzionalità dell'opera di presa della roggia irrigua (Intervento n.4).

Il costo degli interventi n.2, 3 e 4 da riconoscere alla ditta **FAVRO** ammonta a $7'076,63 + 40'282,08 + 1'825,66 =$
€ 49'184,37 oltre IVA calcolato al netto del ribasso del 20% (vedi: ALLEGATO 4).

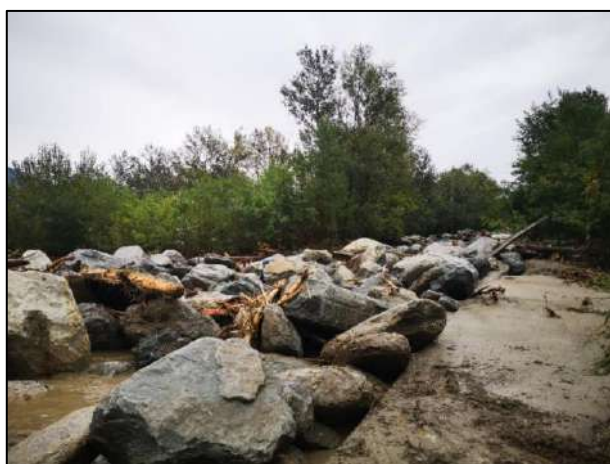
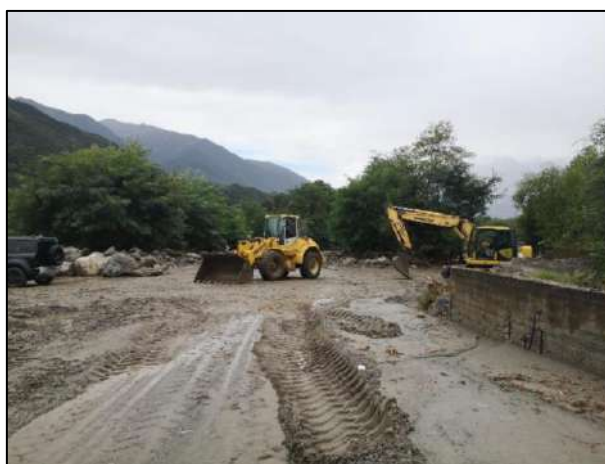
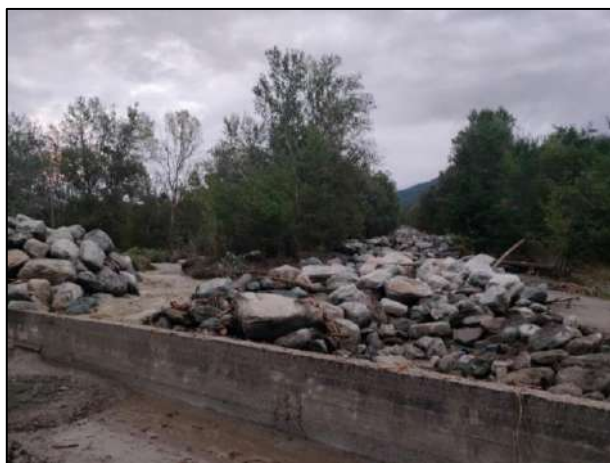
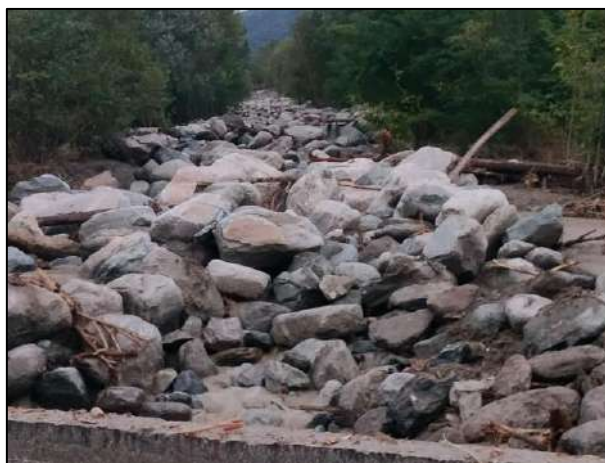
Figura 5 – Esecuzione dei lavori previsti nell'Intervento n.5 a Bussoleno nei pressi del ponte ex SS n.24

Per tale ragione le ditte FAVRO ed EFFEDUE sono state congiuntamente incaricate di ripristinare l'officiosità dell'alveo, ove necessario, e del ponte stradale mediante movimentazione di materiale litoide che è stato opportunamente sistemato sia lungo le sponde, in modo da conseguire il duplice obiettivo di offrire maggior protezione alle stesse e non ostacolare il naturale deflusso idrico lungo il rio, sia nella piazza temporanea di deposito sita in sinistra idraulica subito a valle del ponte.

Il costo dell'intervento n.5 da riconoscere alle ditte FAVRO ed EFFEDUE ammonta rispettivamente a **€ 43'956,50** e **€ 41'416,28** oltre IVA calcolato al netto del ribasso del 20% (vedi: ALLEGATO 4).

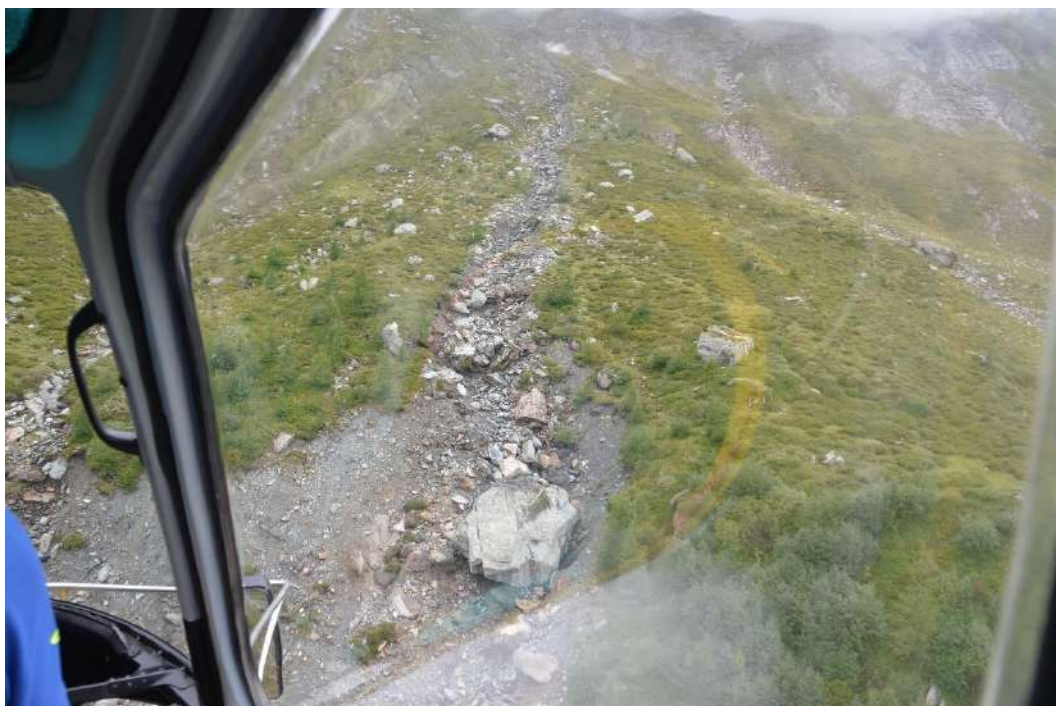
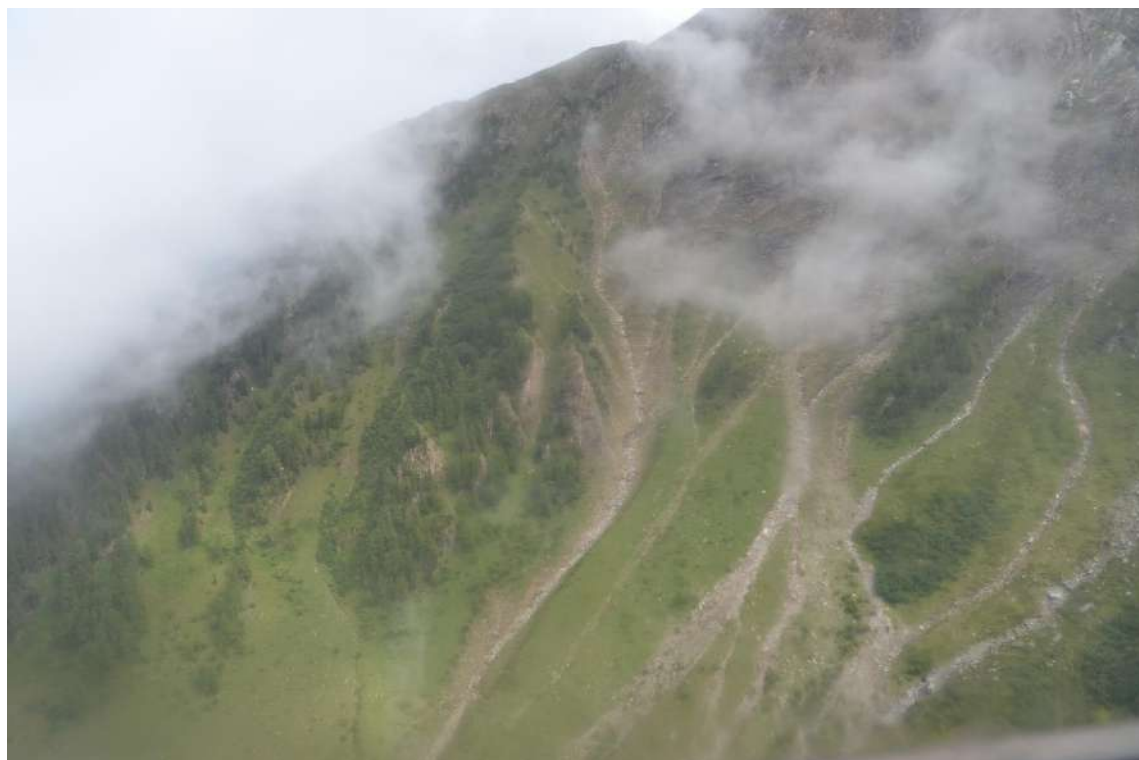
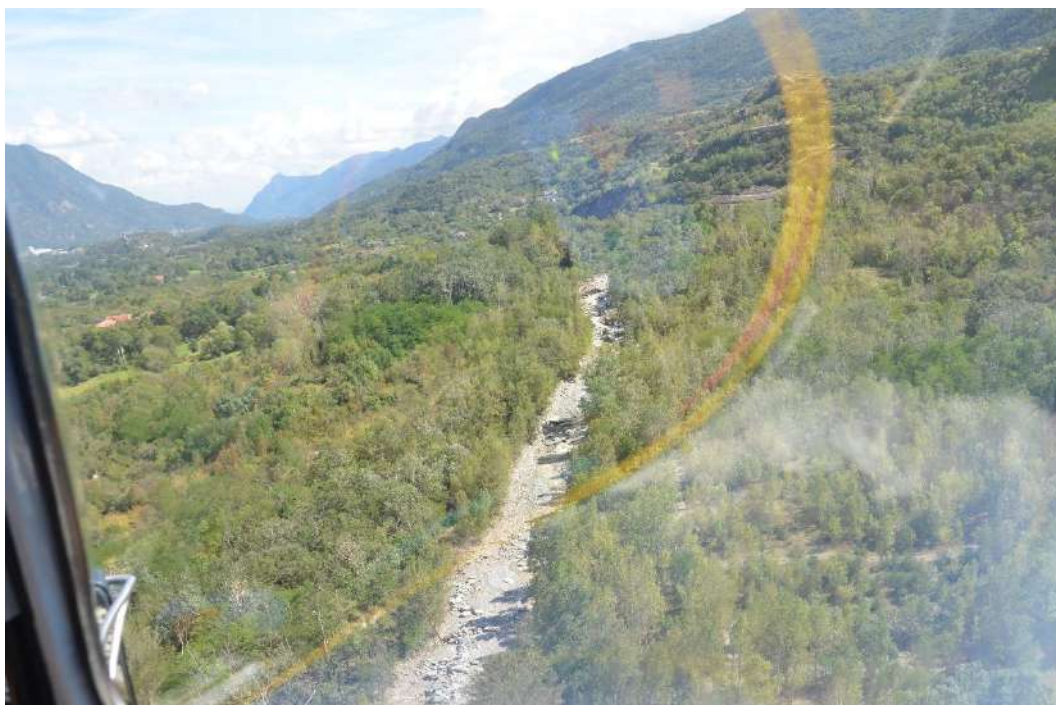
– Documentazione fotografica realizzata nell'immediato post-evento –

- Sono presenti dei massi di grandi dimensioni che ostruiscono totalmente l'alveo del rio Gerardo;
 - La colata detritica ha distrutto le derivazioni irrigue del corso d'acqua denominate Basin, Dorella, Pratolognano, bealeretta superiore, bealeretta inferiore, Arculà e bealera grande;

- L'impatto della colata costituita da massi di notevoli dimensioni ha impattato con il ponte della SSP24 danneggiando le linee presenti a monte dell'impalcato;

- La tracimazione dell'acqua, di fango e limi ha invaso ad ovest del ponte sul Rio Gerardo i terreni, la SSP24 invadendo la Cascina dell'Armonè ed in sponda sinistra i cortili dei fabbricati di via Monginevro;

- In località Prapuntin l'alveo si è abbassato di parecchi metri, con danneggiamento della in destra orografica del corso d'acqua;

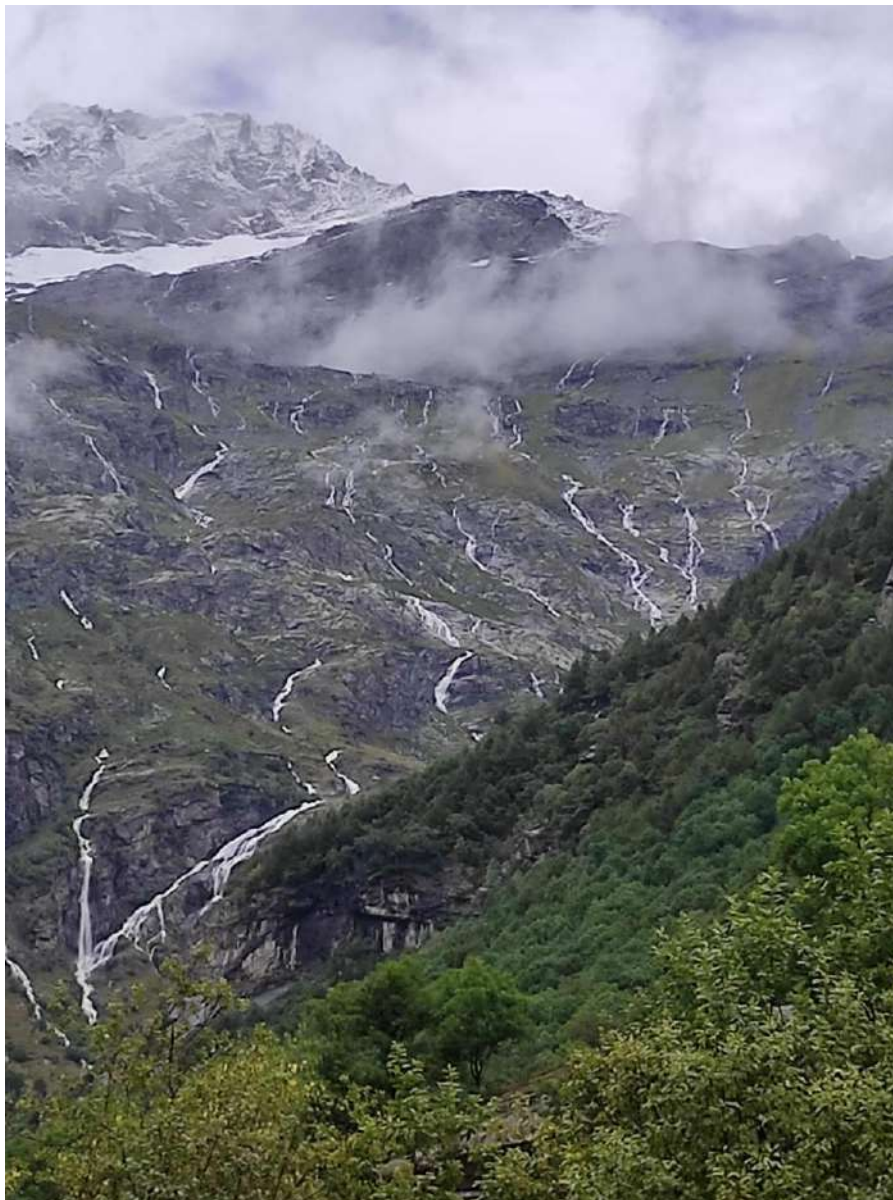
Figura 16 - Veduta da Forno Alpi Graie (Groscavallo) verso la Levanna orientale (3555 m). Reticolo idrografico in piena il giorno 5 settembre 2024 alle ore 14.45 (fonte Amministrazione Comunale).

In linea generale, numerosi torrenti del reticolo secondario sono stati riattivati, già alle alte quote (Figura 16), dalle intense precipitazioni, determinando erosione delle incisioni, con conseguente deposito e sovralluvionamento a valle da parte di materiale lapideo e vegetale.

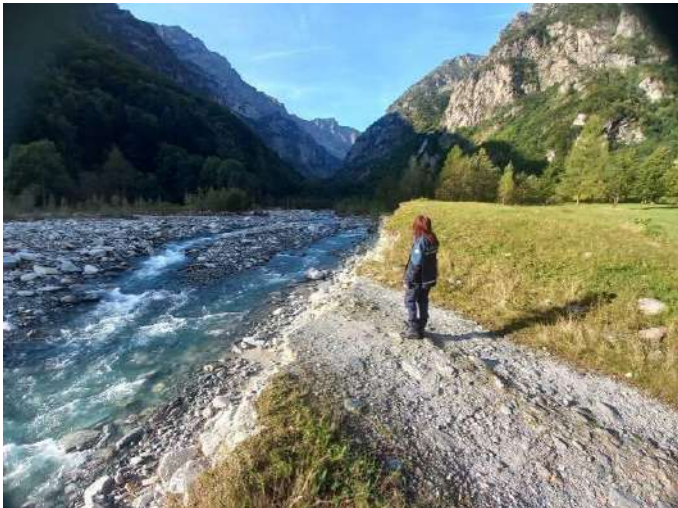
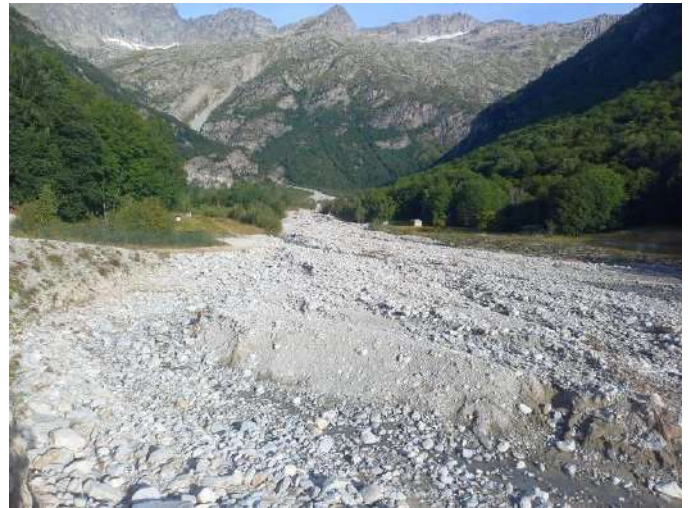
Figura 17. Comune di Groscavallo, Forno Alpi Graie: asportazione tratto di pista fondo/mtb (a sinistra), sovralluvionamento conoide Gura (a destra).

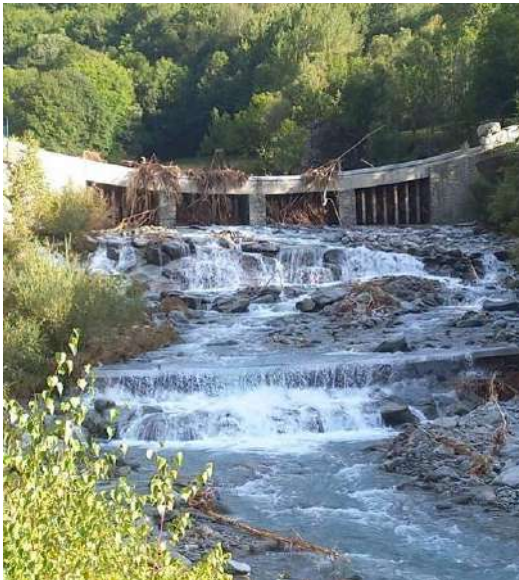
Figura 18. Comune di Groscavallo, Forno Alpi Graie: riempimento della briglia selettiva a monte dell'abitato.

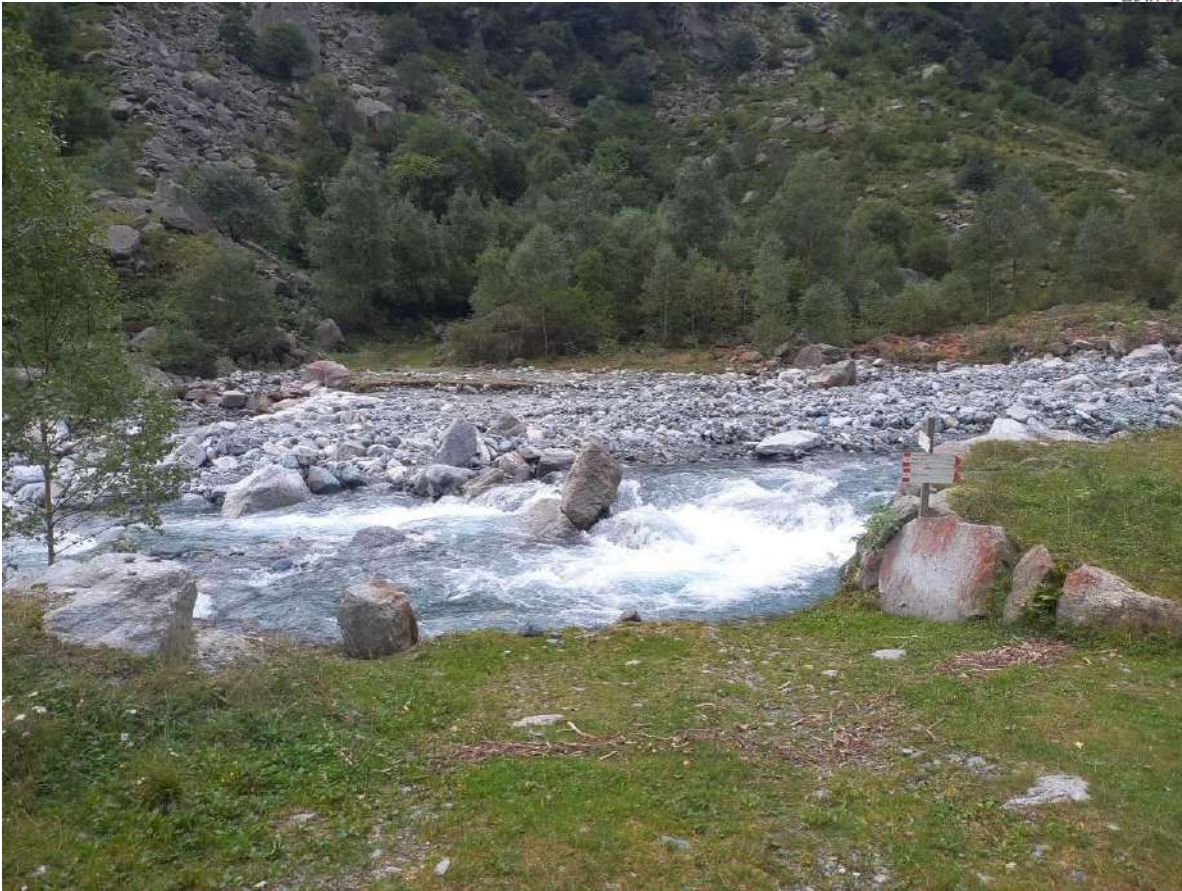
Figura 19. Comune di Groscavallo, località le Casette: asportazione attraversamento su T. Stura di Sea

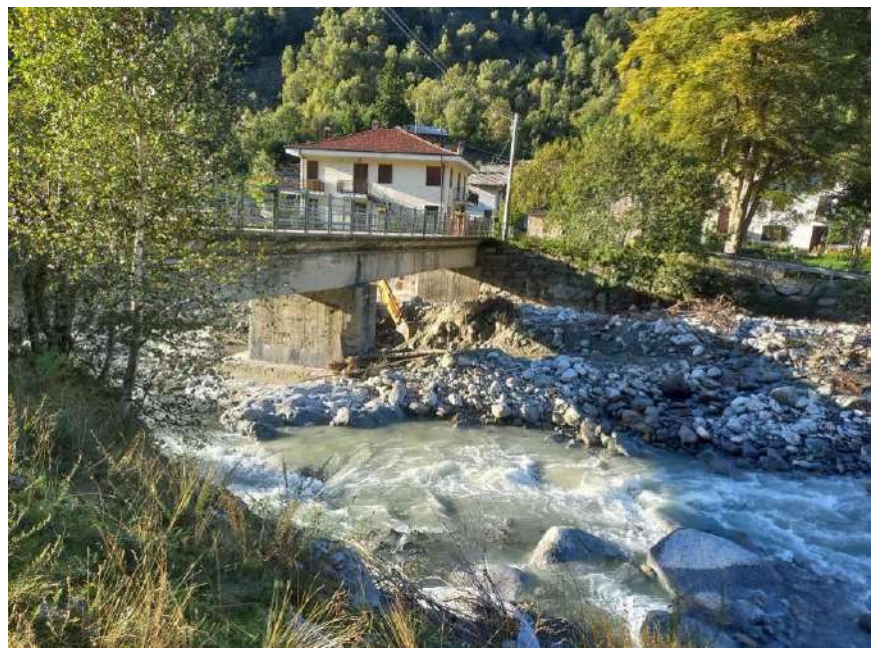
Figura 20. Comune di Groscavallo, Campo della Pietra: asportazione tratto di pista fondo/mtb (a sinistra), sovralluvionamento in corrispondenza del ponte che permette l'accesso alla borgata (a destra).

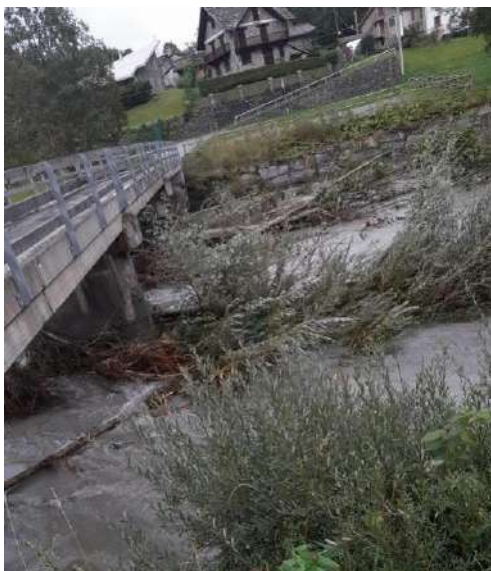
In Comune di Usseglio, si sono verificati fenomeni di trasporto solido (lapideo e vegetale) lungo alcuni tributari, confluiti successivamente nel torrente Stura. Molto materiale vegetale si è accumulato in corrispondenza del ponte sul torrente Stura in località "Piazzette".

Figura 21. Accumuli di materiale vegetale e lapideo in corrispondenza del ponte in località Piazzette (comune di Usseglio, immagine fornita dall'Amministrazione comunale) e asportazione di tratto della pista fondo/mtb in località Borgo (comune di Groscavallo).

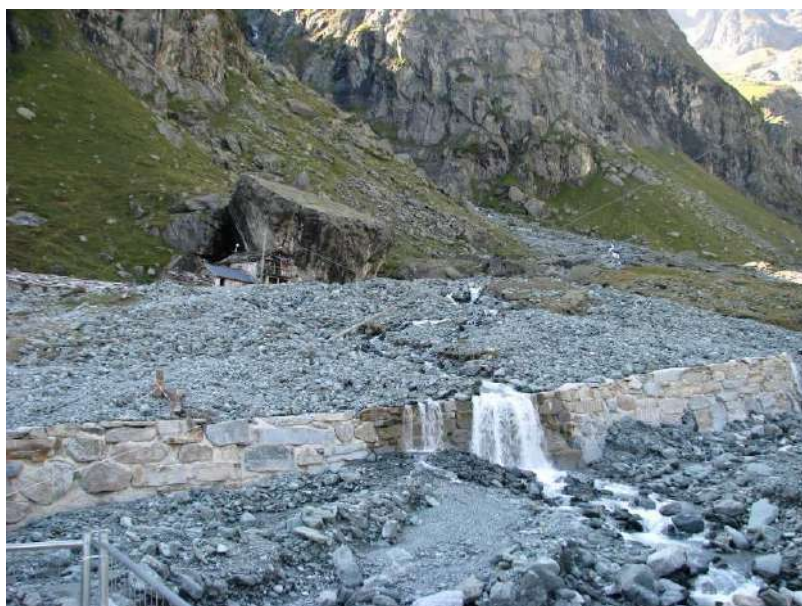
Figura 22. Comune di Balme, Pian della Mussa: sovralluvionamento in località Alpe Venoni (a sinistra) ed erosione del parcheggio (a destra).

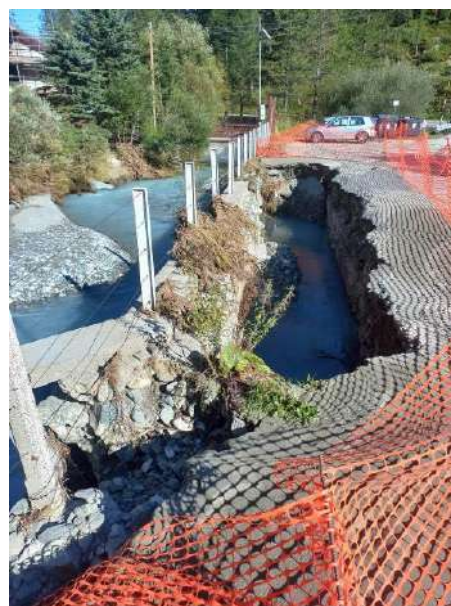
- Pian della Mussa: sovralluvionamento a partire dai conoidi di Rocca Venoni e diffusamente su tutto il Piano, con asportazione in alcuni settori delle sponde del corso d'acqua, danneggiamento del sentiero che conduce al rifugio Gastaldi, erosione in sponda destra con asportazione di un settore lato strada adibito a parcheggio (località "La Masinà")

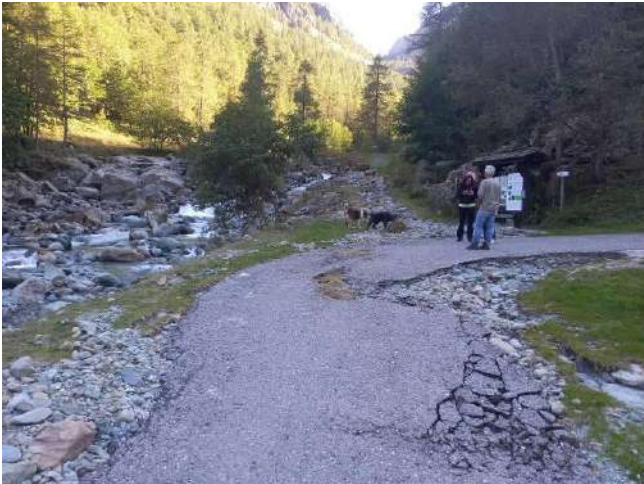
- Frè: danneggiamento per erosione del rio Paschiet della pista agrosilvopastorale che risale lungo la sponda sinistra e danneggiamento della strada comunale in corrispondenza dell'ultimo tornante.
- Villaggio Albaron: asportazione (circa 20 m lineari) della scogliera in sinistra lungo la SP1, fronte stabilimento acqua Pian della Mussa.

Figura 23. Comune di Balme: danneggiamento pista e strada comunale a Frè' (a sinistra), e asportazione della scogliera in sinistra lungo la SP1 - Villaggio Albaron (a destra).

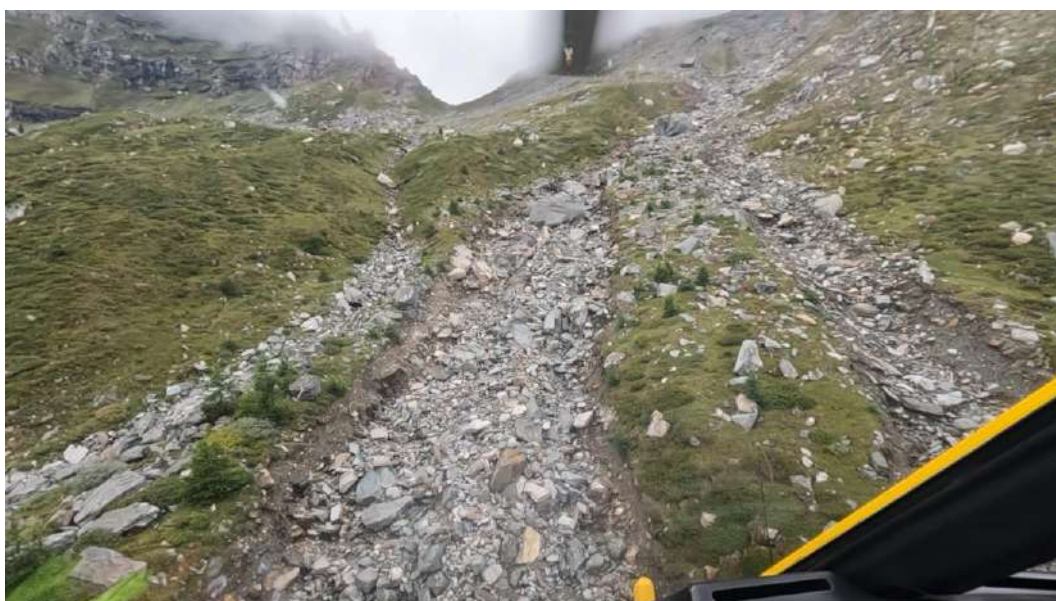
Figura 25. Incisione dei canali in testata al bacino del rio Gerardo, in alto la Porta del Villano (2500 m circa).

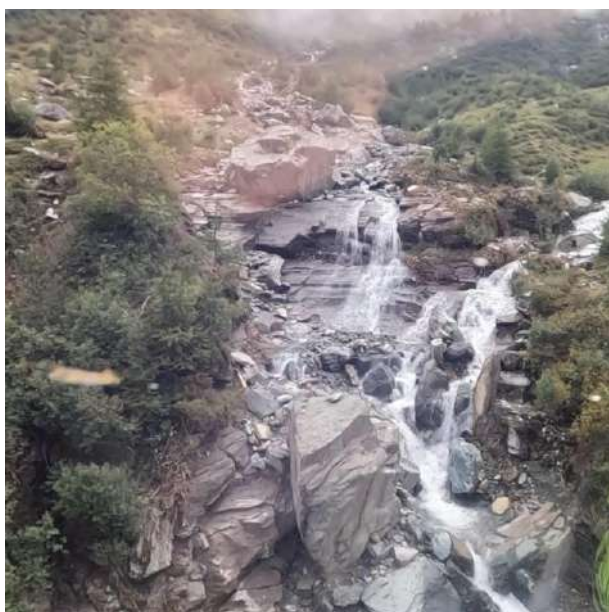
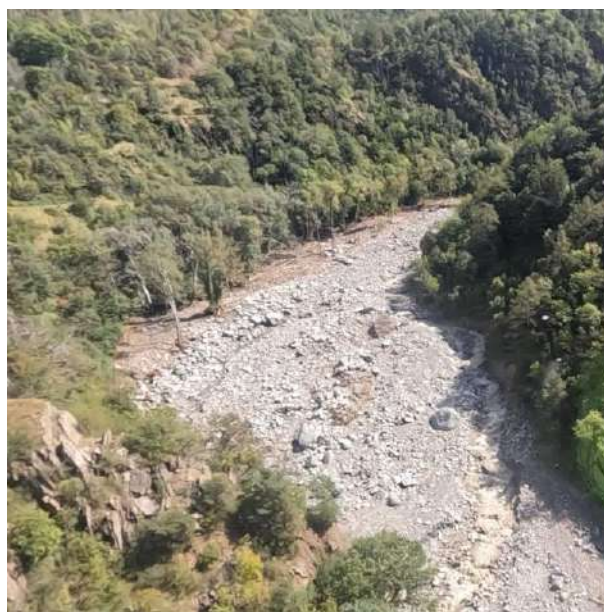
Figura 26. A sinistra: blocchi plurimetrici trasportati e depositi in alveo a circa 2000 m di quota. A destra: alluvionamento e colmamento dell'area di trattenuta a monte della briglia di quota 710 m.

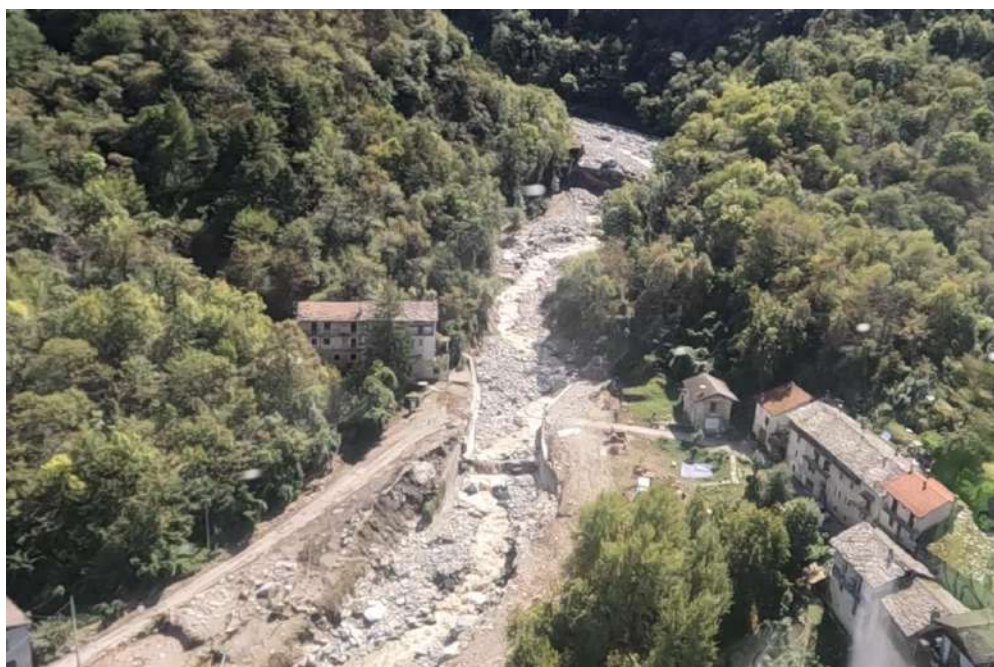
Figura 27. Vista da elicottero della parte alta della frazione Giordani, in centro alla foto le spallette del ponte asportato, subito a valle le erosioni che hanno danneggiato le difese spondali, nella parte alta si riconosce la briglia di quota 710, con un grande blocco depositato sull'orlo.

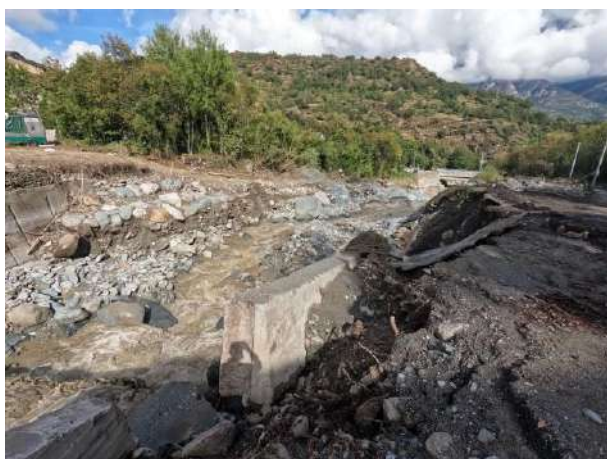
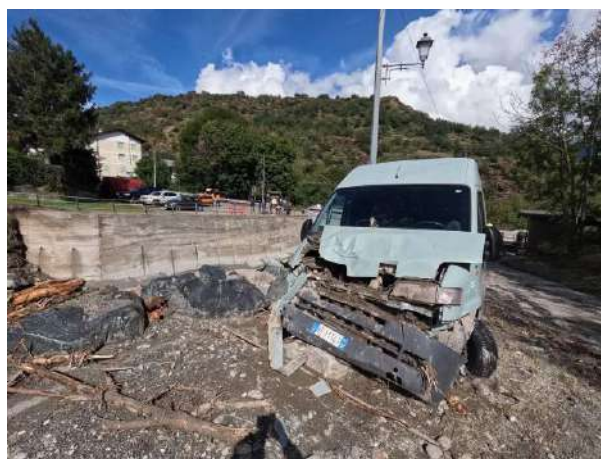
Figura 28. A sinistra: sponda del rio Gerardo a valle del ponte superiore dei Giordani: in primo piano il muro in cls parzialmente abbattuto. A destra: uno degli autoveicoli travolti dalla piena e trascinato per un centinaio di metri.

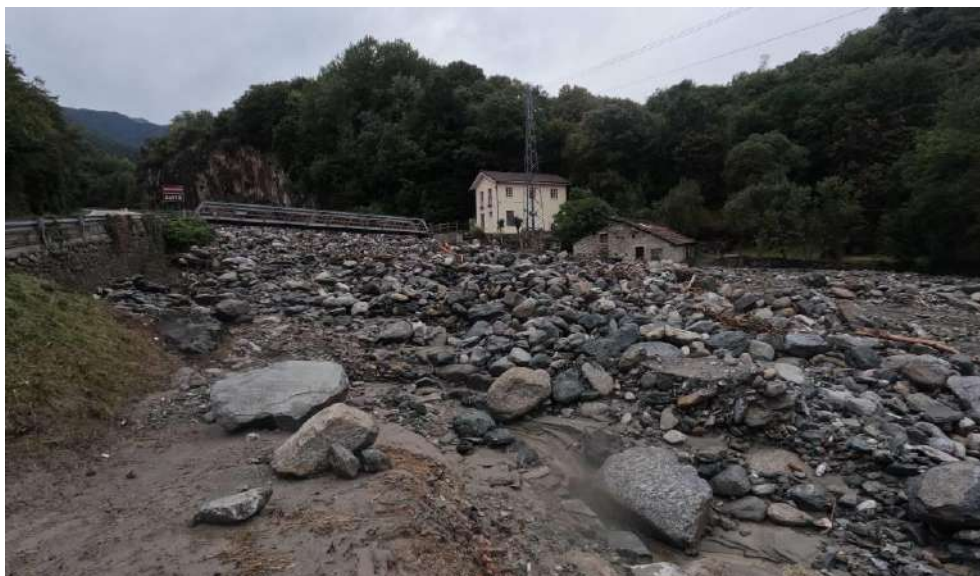
Il ponte sulla SP207 è stato sormontato dalla frazione liquida durante l'evento senza riportare danni e, dopo una chiusura temporanea nella giornata del 5 settembre, è stato riaperto alla circolazione senza restrizioni; le spallette a valle del ponte hanno subito fenomeni di erosione e scalzamento. Verso valle l'alveo è stato interamente intasato di detrito, anche a grossi blocchi, per spessori fino a circa 5 m (Figura 30).

Figura 30. Alveo del rio Gerardo a monte della frazione Combe, totalmente intasato di detrito. In centro all'immagine la centrale elettrica Girardi e il relativo ponte di accesso, questi non sono stati danneggiati ma il piazzale antistante alla centrale è stato interessato da deposito di detrito grossolano; poco a destra l'antico edificio della fucina, di cui è risultato danneggiato lo spigolo del muro più prospiciente il rio.

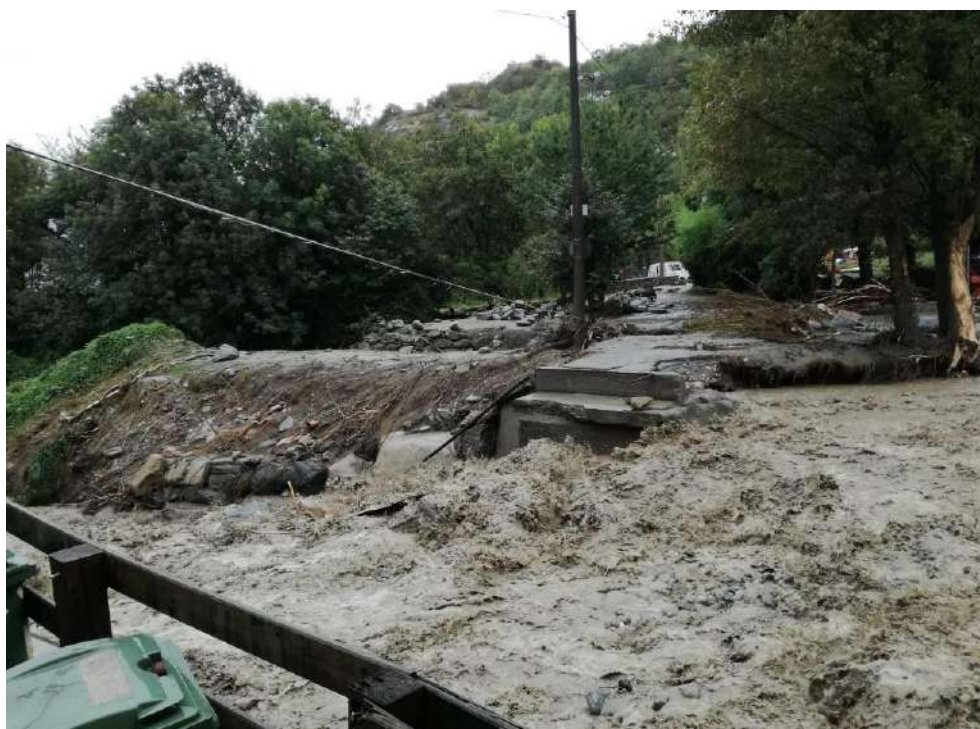
Figura 31. Ponte della frazione Combe asportato dalla piena (foto del 5 settembre, mattino, fase calante dell'evento): la piena ha asportato le spallette e la scogliera a protezione della sponda (a destra, nella foto); la strada di accesso è stata sormontata sia in destra che in sinistra del ponte, con accumulo di detrito grossolano. L'asportazione del ponte ha tranciato inoltre la condotta dell'acquedotto, di cui è visibile il tubo nero, piegato, a sinistra dell'appoggio del ponte, ed abbattuto la linea telefonica.

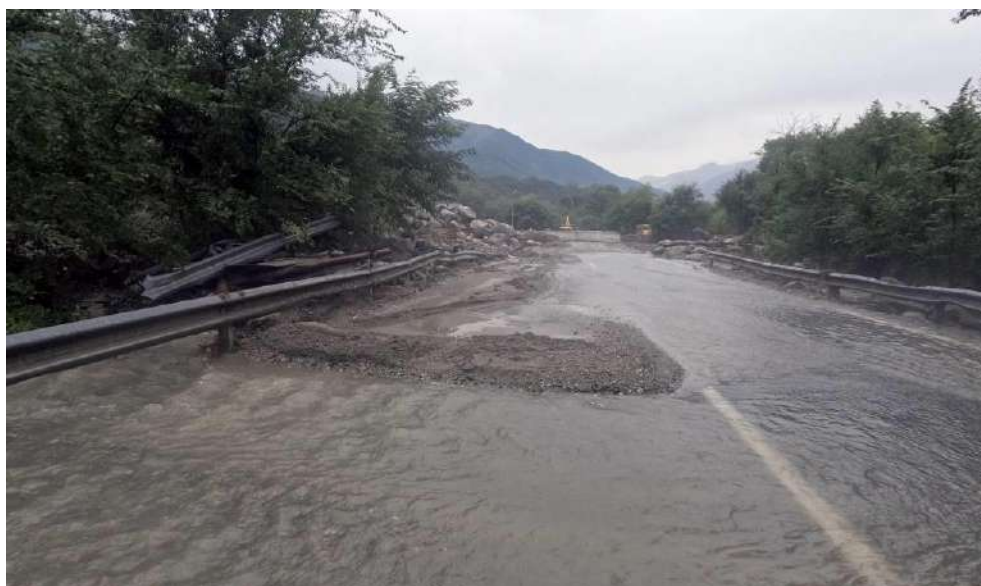
Figura 32. SP24 del Monginevro (ex SS24), poco oltre l'abitato di Bussoleno: in primo piano le acque divaganti del rio Gerardo con piccoli depositi ghiaiosi, in lontananza il ponte del rio totalmente intasato da grossi blocchi, di cui in sinistra (lato di monte del ponte) si riconosce parte dell'accumulo.

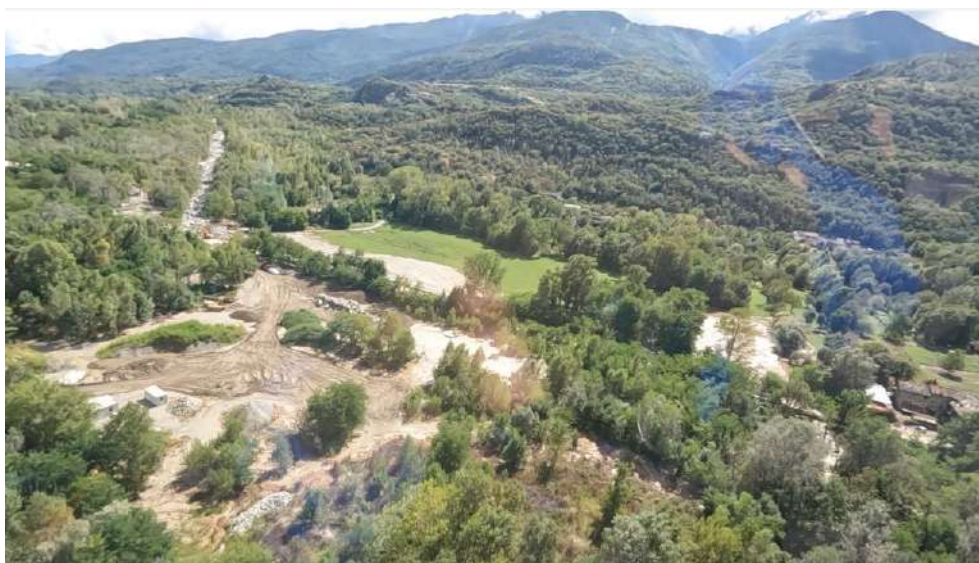
Figura 33. Rio Gerardo a monte della confluenza nella Dora Riparia (fuori immagine, a sinistra): canale del rio e attraversamento della SP24 a sinistra; cascina Arnione raggiunta dalla frazione liquida e fine, a destra.

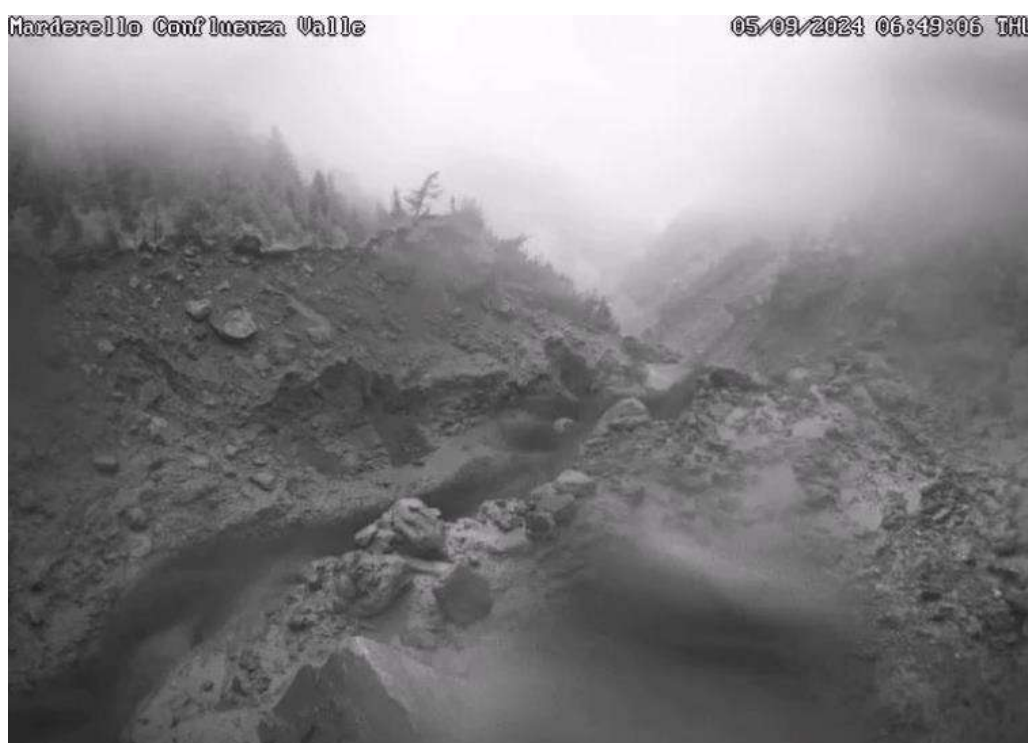
Figura 34. Immagine di un passaggio del flusso detritico lungo il torrente Marderello (intorno a quota 1800 m) documentato dalle riprese delle telecamere di monitoraggio del CNR IRPI.

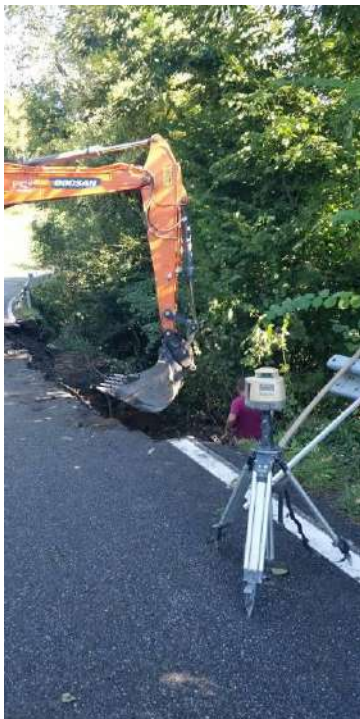
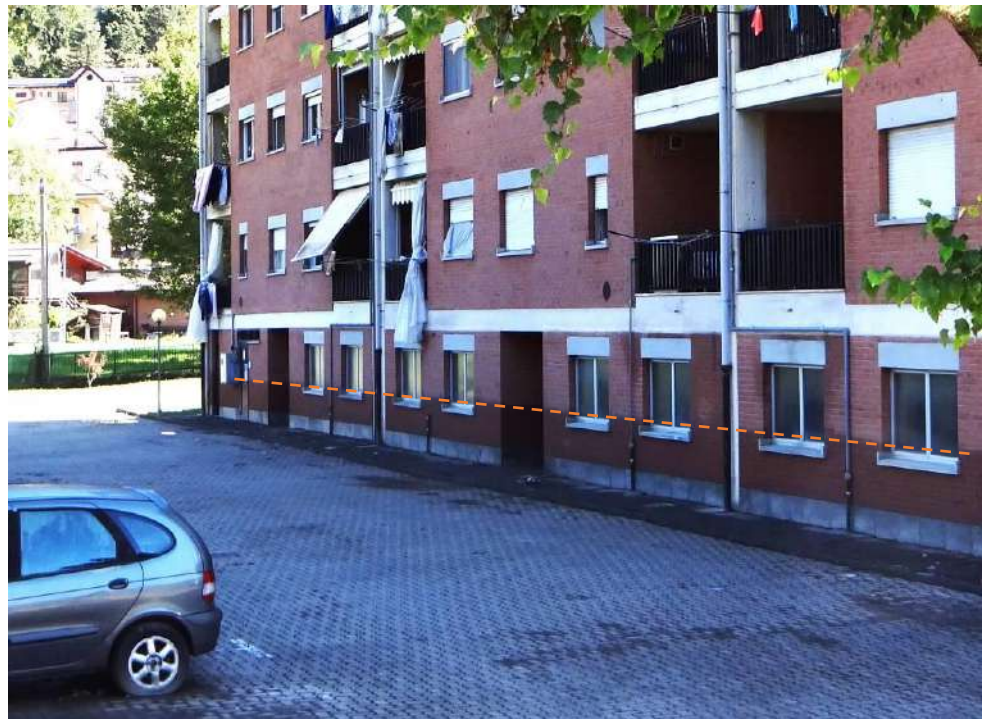
La SP 166 è stata interrotta a causa del cedimento di un tratto di circa 20 metri del muro di sottoscarpa in pietrame tra il km 8+150 e il km 9 (Figura 35). Il cedimento del piano è stato innescato dal ruscellamento ed ha determinato la lesione di una parte della sede stradale. Non si è manifestata la propagazione verso valle del materiale ceduto.

Figura 35. A sinistra, cedimento di un tratto del muro di sottoscarpa in pietrame tra il km 8+150 e il km 9 della strada provinciale 166. A destra l'allagamento del parcheggio prospiciente l'edificio posto in Via Torino nel Comune di Villar Perosa (la linea tratteggiata indica il battente raggiunto dall'acqua)

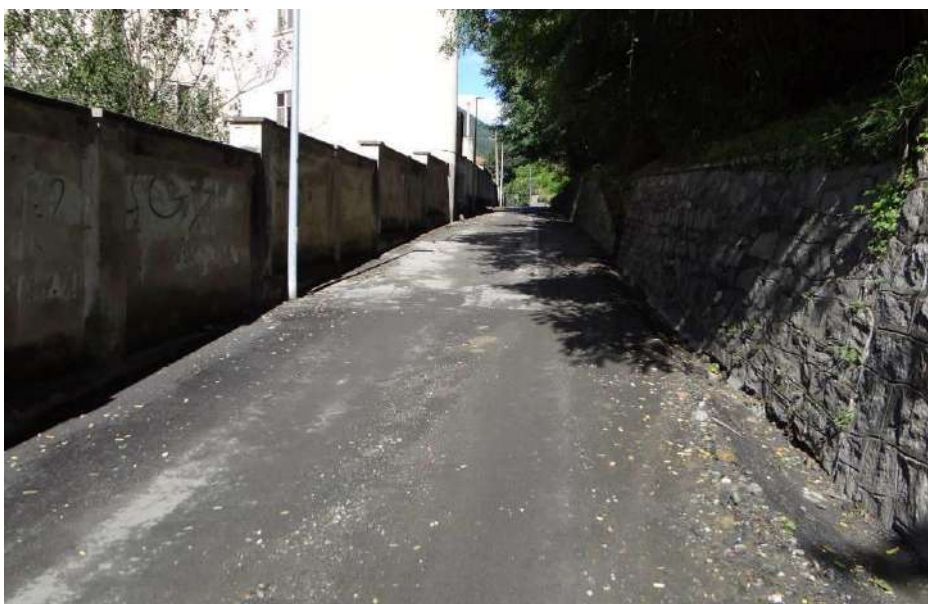
- nel villaggio operaio Giovanni Agnelli, l'allagamento ha coinvolto anche la strada regionale e lo stabilimento industriale situato a valle. La viabilità a monte, in particolare Via della Braida (Figura 36), è stata interessata in diversi punti dal ruscellamento diffuso del versante retrostante con il deposito di materiale detritico e fango lungo il percorso.

Figura 36. Deflusso delle acque del versante su via Braida con trasporto di materiale detritico poi confluito sul villaggio Giovanni Agnelli.

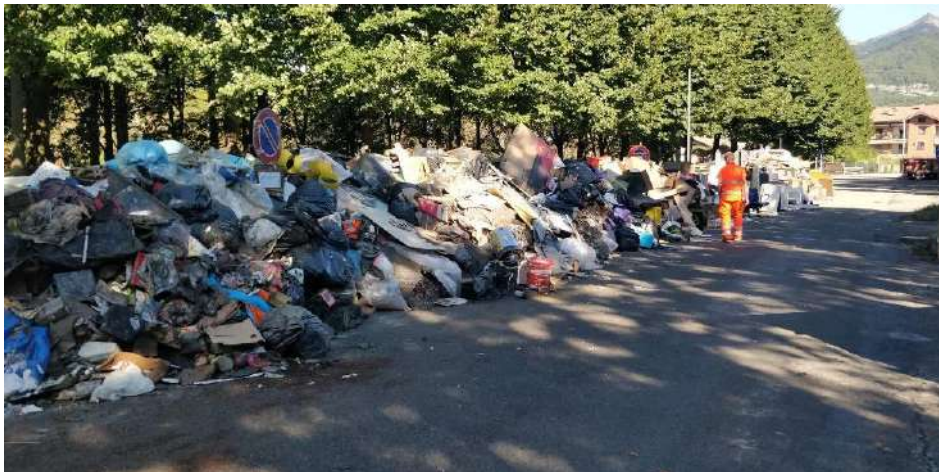
Figura 37. Accumulo temporaneo del materiale danneggiato dall'alluvionamento avvenuto nel Comune di Villar Perosa prima del conferimento in discarica (Via Pertini)

- Via Trieste – Via Piave con la deposizione di fango e detriti in corrispondenza della strada regionale e degli edifici adiacenti alle stesse;
- Via 2 Giugno e Via Sandro Pertini (Figura 37);
