VERBALE DI DELIBERA DELLA GIUNTA COMUNALE N. 94 DEL 03/10/2024

OGGETTO: EVENTI ATMOSFERICI STRAORDINARI DEL 05 SETTEMBRE 2024 AFFIDAMENTO LAVORI IN SOMMA URGENZA EX ART 140 DEL D.LGS. 36/2023 IN ATTUAZIONE ALL'ORDINANZA SINDACALE N. 4 DEL 05.09.2024 - ATTIVAZIONE PROCEDURA DI RICONOSCIMENTO DI SPESA AI SENSI DELL'ART. 191 CO.3 T.U.E.L., D. LGS. 267/2000

INTERVENTI IN SOMMA URGENZA SUL RIO GERARDO
PLANIMETRIA INTERVENTI IN SOMMA URGENZA
Base carta: Foto aerea e Carta Tecnica Comunale 1:1.000
Scala 1 : 5.000

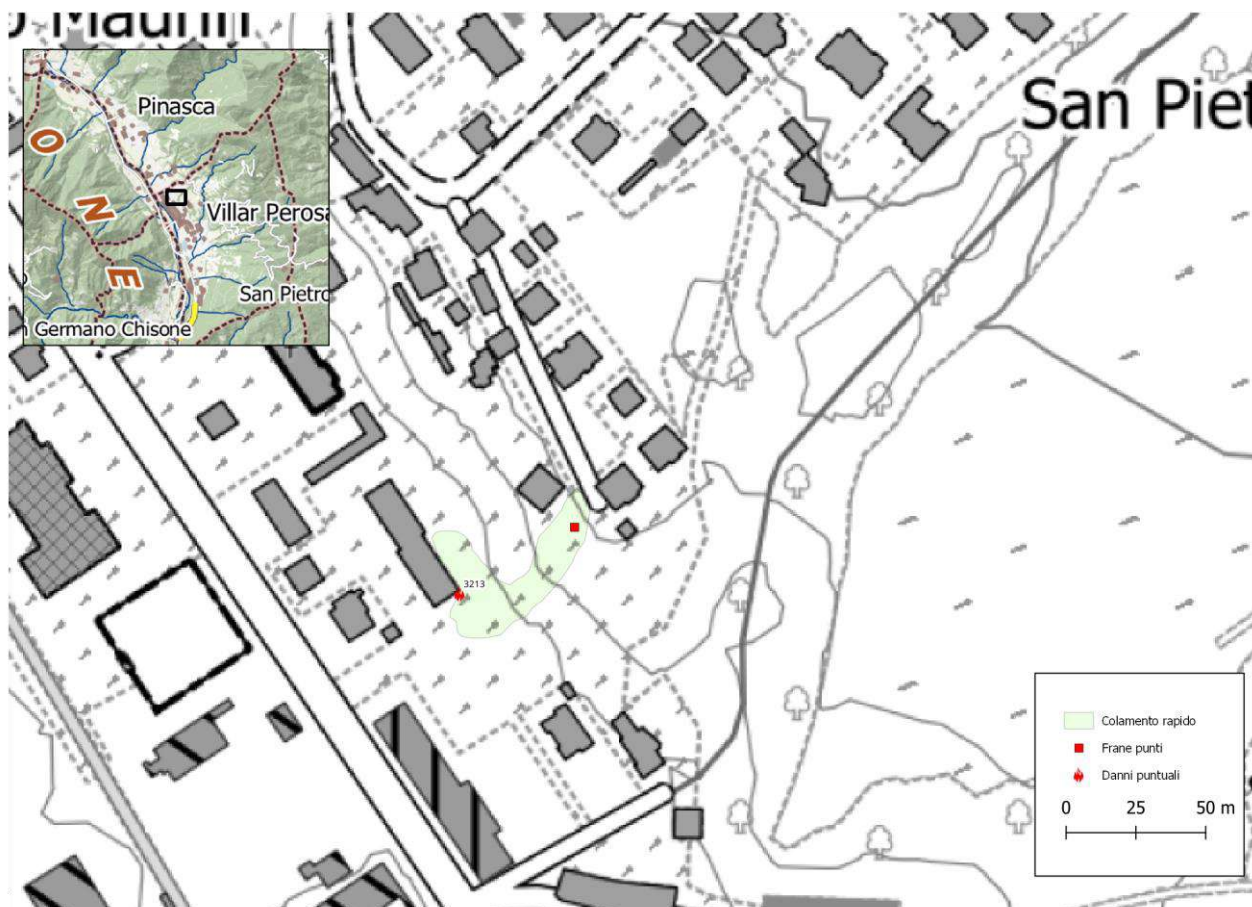
Un colamento rapido con un fronte di circa 10 metri, originatosi sul ciglio della scarpata a valle di Via Buonarroti, ha sfiorato un edificio condominiale posto sul fondovalle in Via Nazionale 9. L'edificio ha subito l'invasione di fango e detrito nel cortile e nelle strutture pertinenziali (Figura 38 e Figura 39).

Figura 38. Carta degli effetti dell'evento del 5 settembre 2024 con indicazione delle aree interessate da colamento rapido (SCHEDA SIFRAP 001-77656-00).

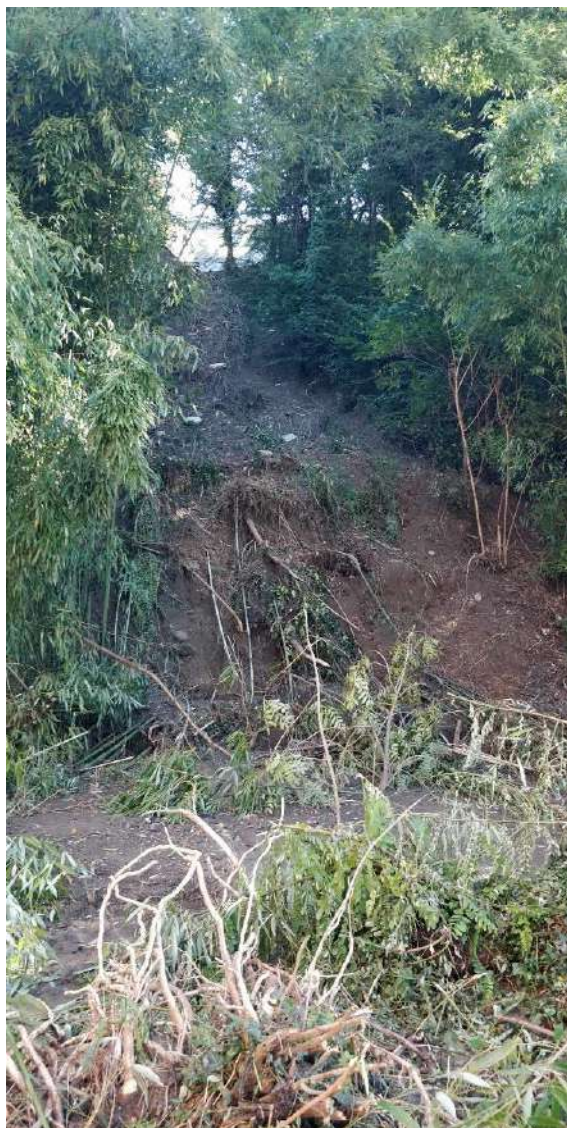
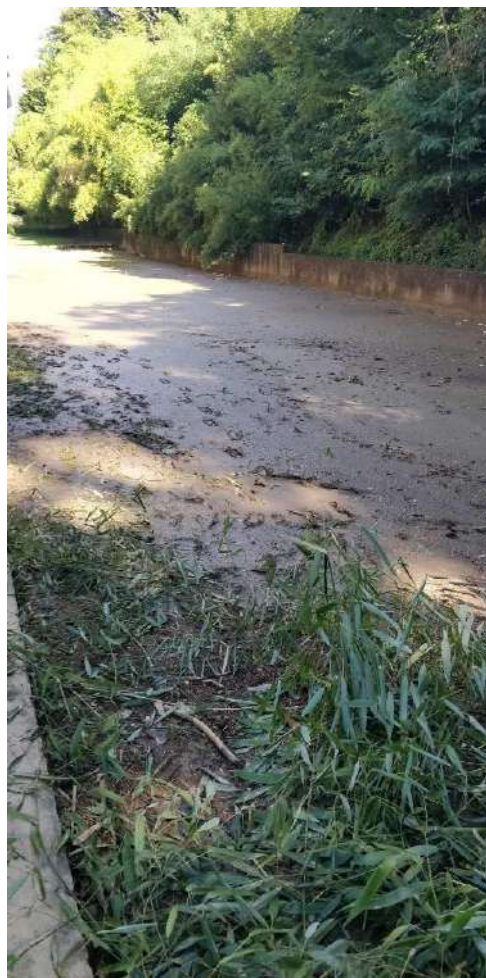
Figura 39. A sinistra, colamento rapido nel versante compreso tra Via Nazionale e Via Buonarroti. A destra accumulo di materiale in corrispondenza dell'area di pertinenza del condominio.

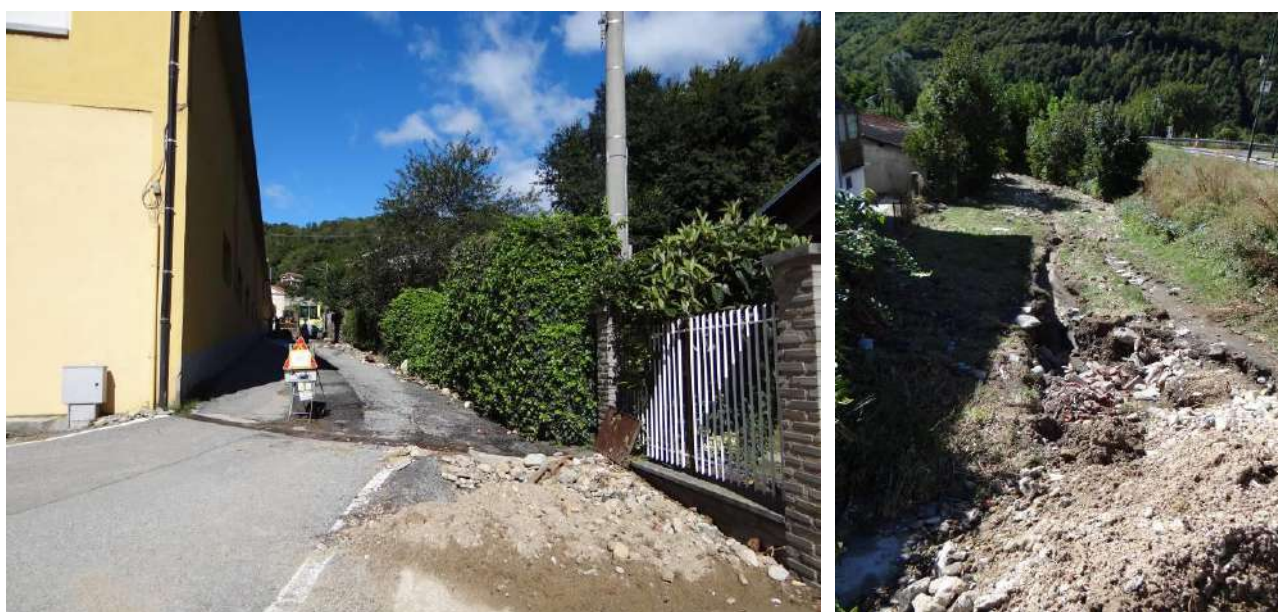
Figura 41. Via Rio Bertalotto: evidenze del passaggio dell'acqua con trasporto e deposizione di detriti, ripresa a monte (destra) e a valle (sinistra) della SR23.

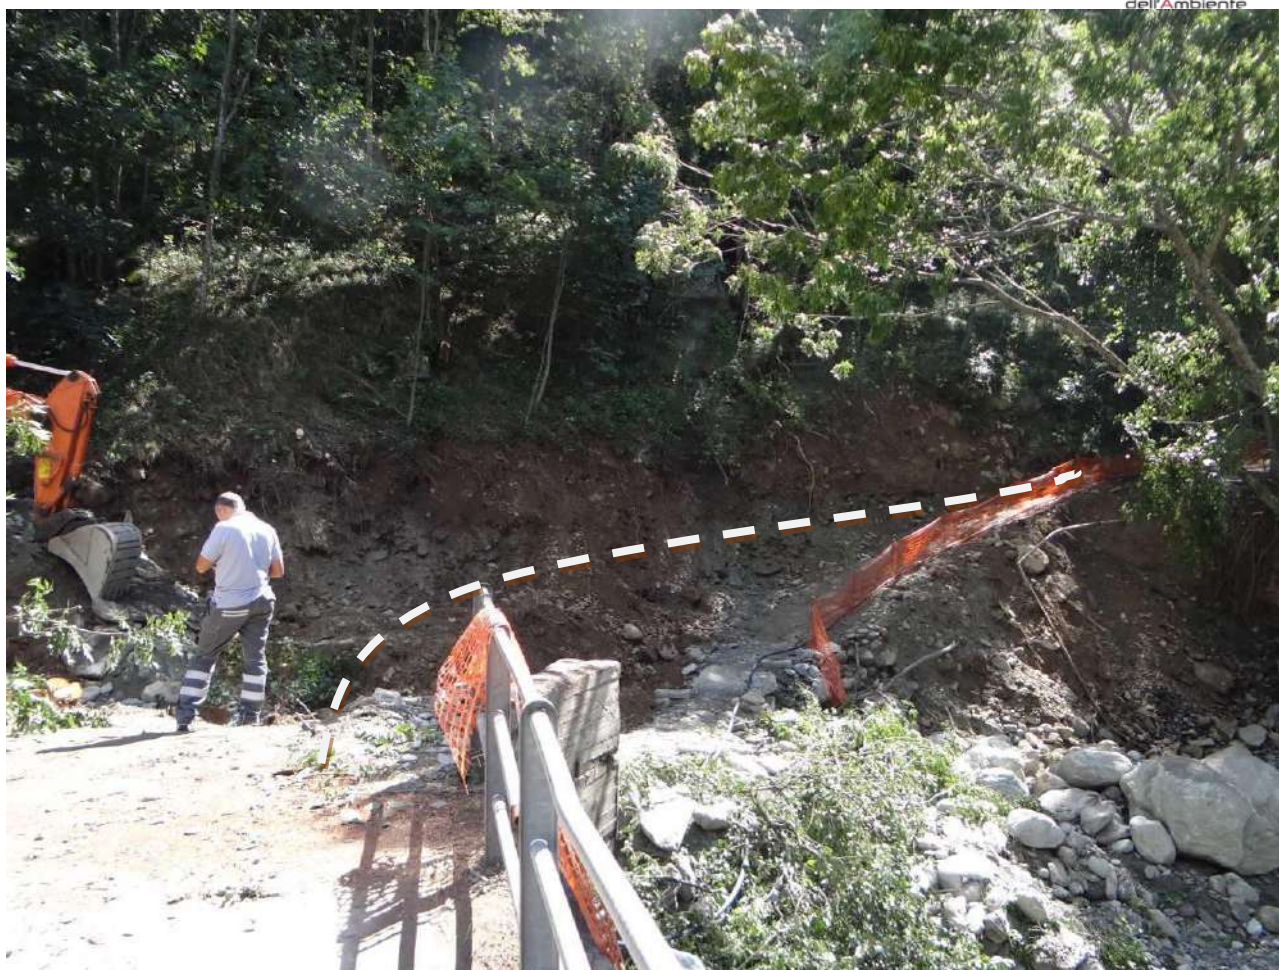
Figura 43. Passaggio della colata detritica del Rio Gleisolle con distruzione del tratto stradale della SP261 in direzione della borgata Gran Faetto (il tratteggio indica la pozione della viabilità coinvolta).

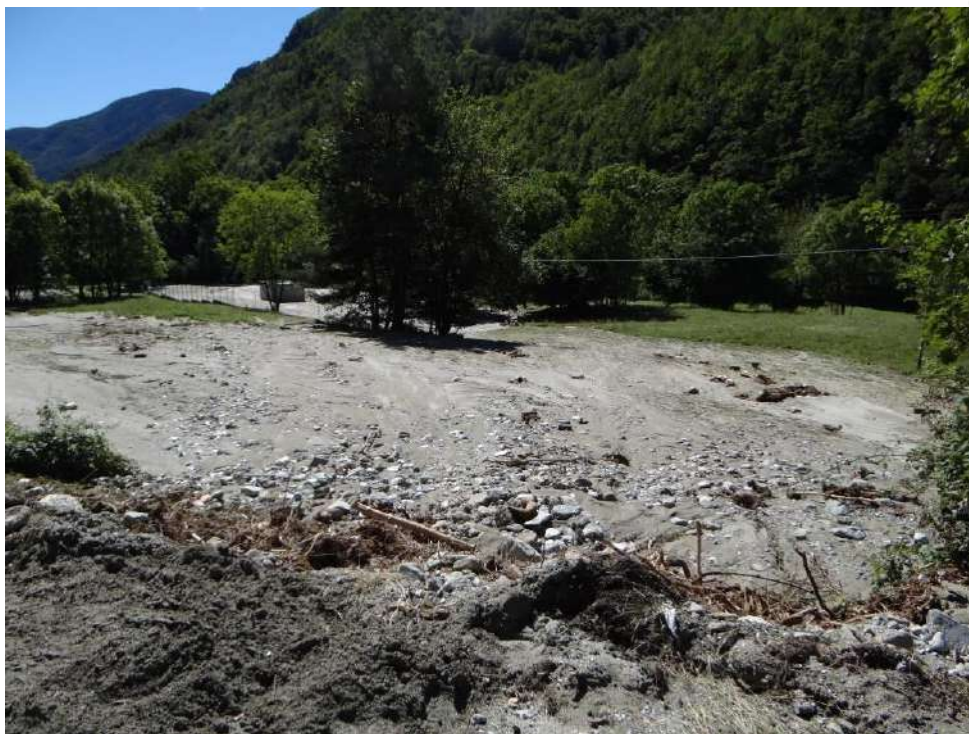
Figura 44. Alluvionamento del fondovalle (nei pressi della centrale idroelettrica Loreto Lombroso) ad opera della colata detritica del Rio Gleisolle.
