# Comune di Bussoleno

COLATA DETRITICA DEL 07/06/2018 SUL CONOIDE DEL RIO  
BACCIAS/REFORNO E COMBA DELLE FOGLIE - *LAVORI DI SOMMA  
URGENZA PER IL CONVOGLIAMENTO DELLE PORTATE LIQUIDE DEL  
RIO AL RECAPITO FINALE*

## PROGETTO DEFINITIVO - ESECUTIVO

### RELAZIONE DESCRITTIVA

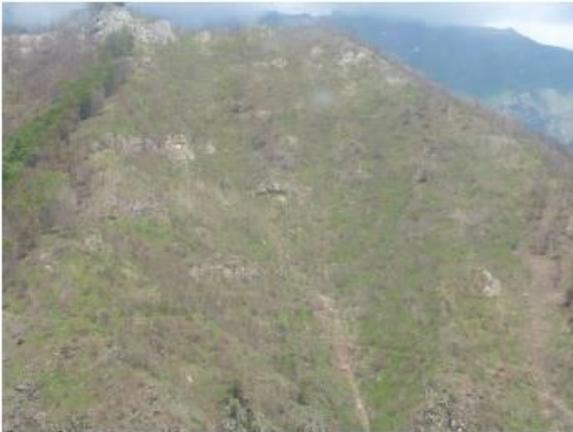
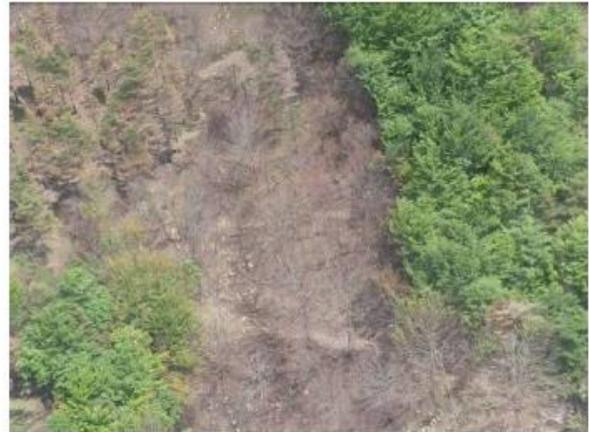
Si ipotizza che i recenti avvenimenti stagionali (incendi, precipitazioni e colate detritiche) abbiano modificato l'assetto geomorfologico e idrologico del bacino, contribuendo ad un significativo aumento delle portate liquide e solide del Rio delle Foglie rispetto al recente passato (Figura 11 e Figura 12). Tale ipotesi sarà verificata mediante successivi approfondimenti che verranno programmati nei prossimi mesi.

Figura 11. Tratto superiore Rio delle Foglie (foto Regione Piemonte), si può notare l'elevata acclività e la disponibilità di materiale rimobilizzabile legata agli incendi dell'autunno scorso, a sinistra; particolare area incendiata; a destra.

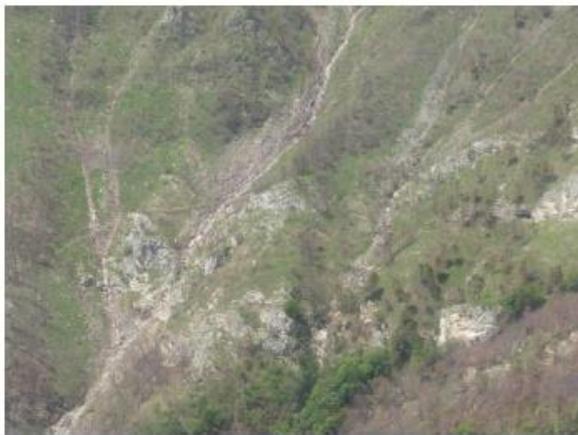
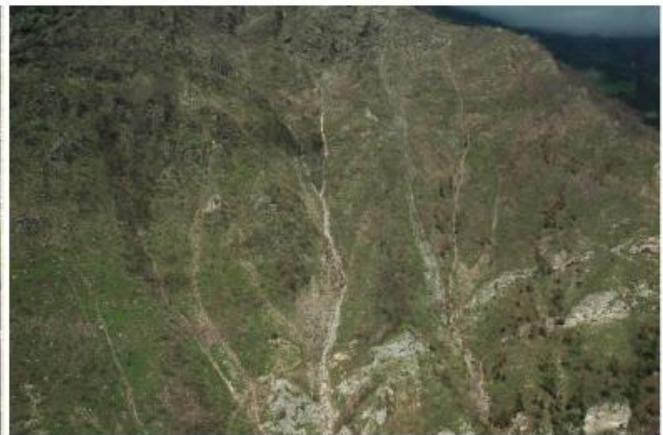
Figura 12. Fenomeni di erosione concentrata sul reticolo idrografico minore nella parte superiore del bacino.

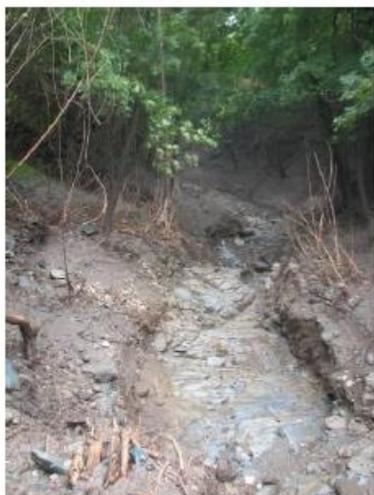
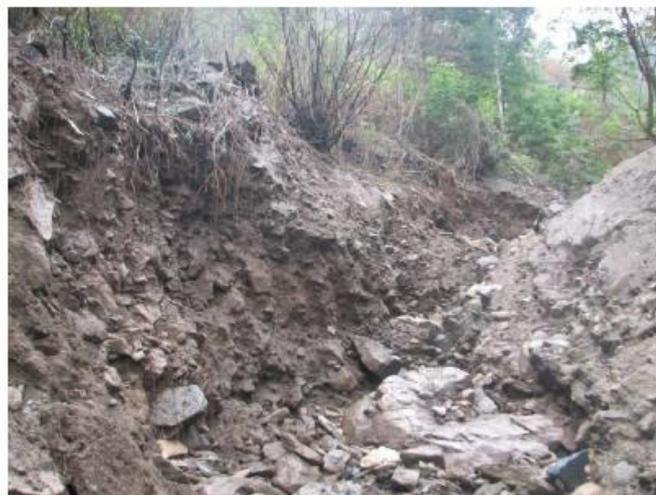
Il tratto intermedio del bacino è caratterizzato da un profilo longitudinale irregolare con frequenti cambi di pendenza e ripidi balzi rocciosi. Le tracce di passaggio della colata evidenziano una rilevante sezione di deflusso a testimonianza di una portata complessiva della miscela solido-liquido a carattere eccezionale, la quale si è accresciuta significativamente grazie all'azione erosiva del materiale detritico in alveo e sulle sponde. Dai recenti sopralluoghi effettuati si evidenzia come l'alveo del canale principale sia spesso ben ripulito dai detriti con il substrato sottostante affiorante. Nei punti con riduzione di pendenza si ha deposito di materiale sui bordi (effetto soglia naturale con deposizione di materiale), mentre in corrispondenza dei tratti a forte pendenza si è riscontrata la notevole azione erosiva della colata con escavazione laterale e presa in carico di materiale grossolano. Tuttavia, buona parte dei volumi di materiale rimobilizzato a granulometria medio-fine è stato trasportato a valle giungendo nell'area di conoide antropizzata. (Figura 13 e Figura 14).

Figura 13. A sinistra, substrato in alveo riesumato a testimonianza dell'azione erosiva e di trasporto a valle del materiale detritico in corrispondenza primo attraversamento stradale. A destra, erosione di materiale detritico grossolano nel tratto intermedio del bacino, avvenuta nei tratti ad elevata pendenza e in corrispondenza della sponda esterna.

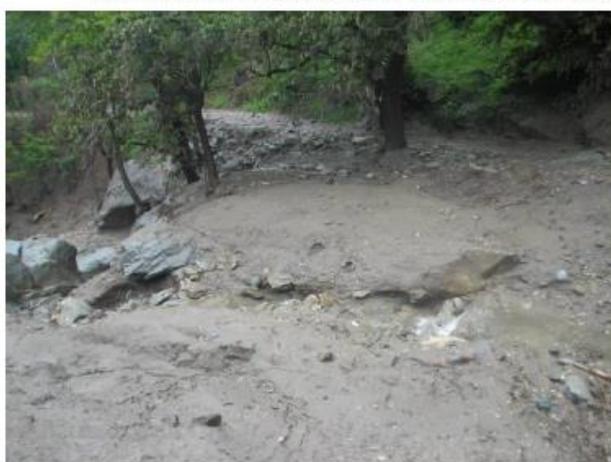
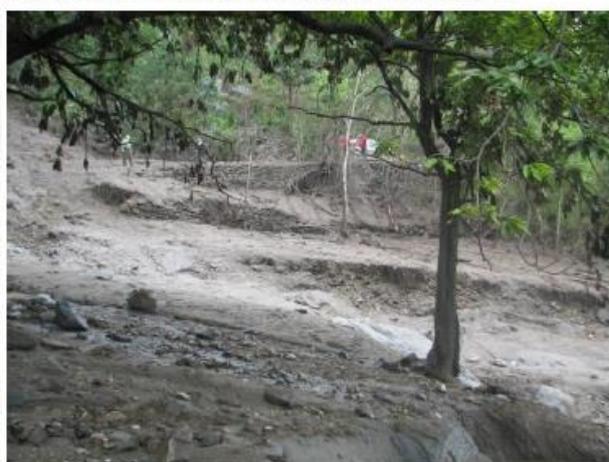
Figura 14. Erosione di materiale grossolano e successiva deposizione di materiale nei tratti intermedi del bacino a riduzione della pendenza.

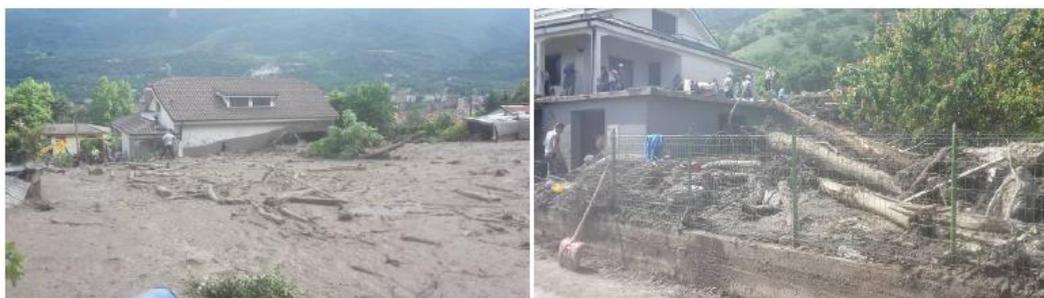
Figura 15. Deposizione di materiale nei tratti intermedi del bacino a riduzione della pendenza.

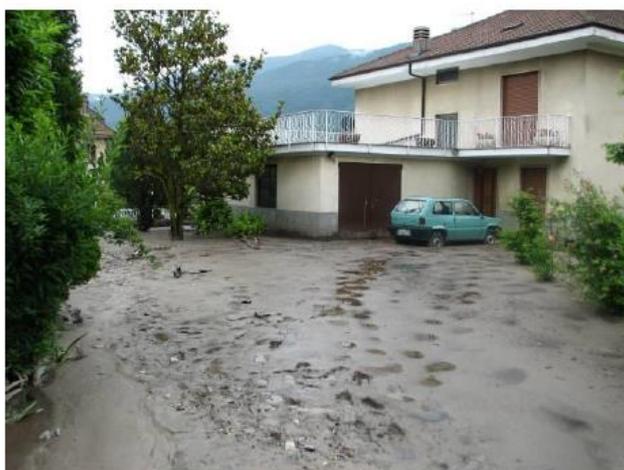
Ai margini della colata principale e generalmente al di sotto dell'incrocio tra Via S. Lorenzo e strada Camposciutto, la colata ha perso energia depositando materiale progressivamente più fine (sabbie e limi con ghiaia e subordinati ciottoli), con spessori compresi tra 5-10cm fino a 50-60cm in corrispondenza di ostacoli e zone depresse (Figura 16).

Figura 16. Deposito di materiale fine in corrispondenza della parte distale del conoide.

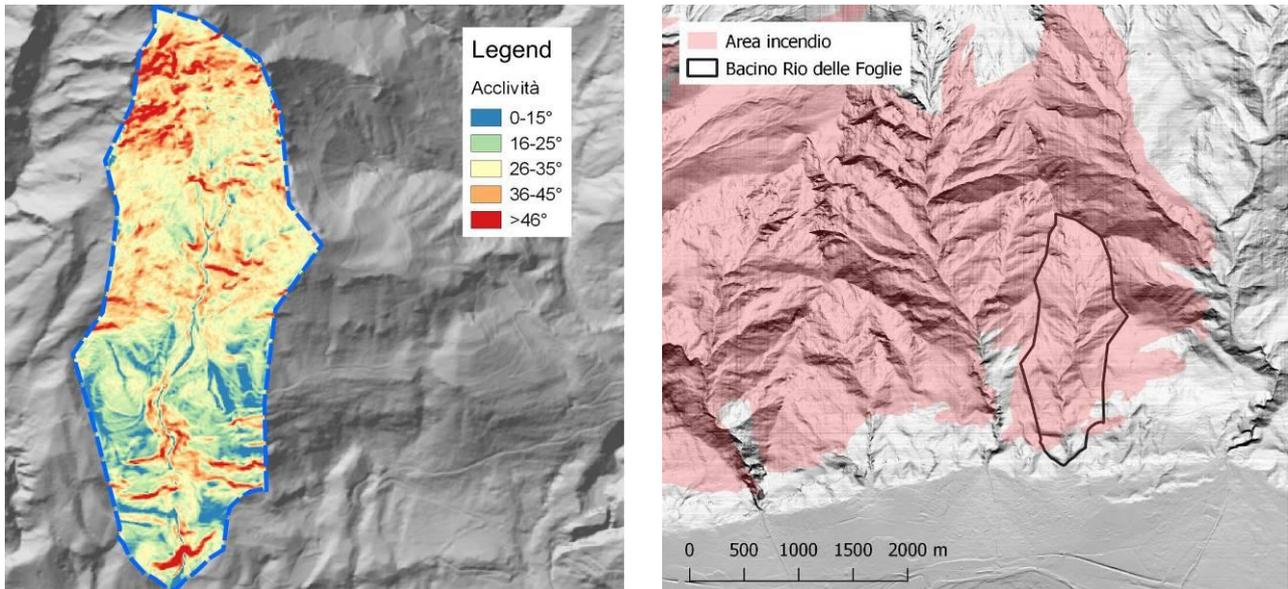
Il bacino è caratterizzato da pendenze elevate, generalmente superiori ai 30° (Figura 11, a sinistra).

L'intero bacino è stato diffusamente interessato da incendi dell'autunno scorso; dalla "Carta della severità di combustione" realizzata dal Nucleo tutela forestale, ambientale e agroalimentare dei Carabinieri (Figura 11, a destra), la severità dell'incendio è stata classificata come medio-alta nella porzione superiore del bacino e bassa in quella mediano inferiore.

Figura 11. A sinistra, carta delle acclività, a destra, area del bacino del Rio delle Foglie interessata dall'incendio del 22 ottobre 2017 (perimetrazione dell'incendio a cura del Nucleo tutela forestale, ambientale e agroalimentare dei Carabinieri).

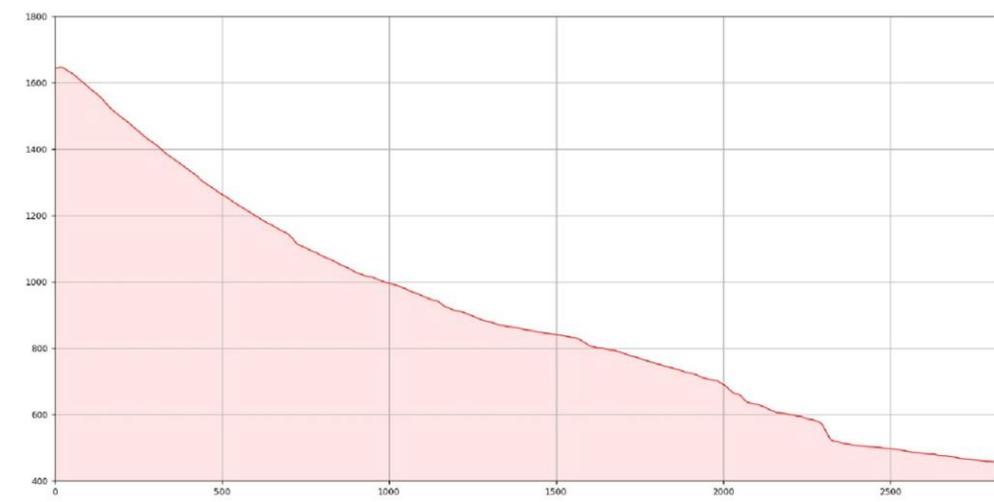
Il profilo dell'incisione principale si presenta più regolare nella parte alta ed è caratterizzata dalla presenza di evidenti cambi di pendenza nella parte mediana, compresa tra gli 800m e l'apice di conoide (Figura 10).

Figura 10. Profilo altimetrico dell'incisione principale del bacino.

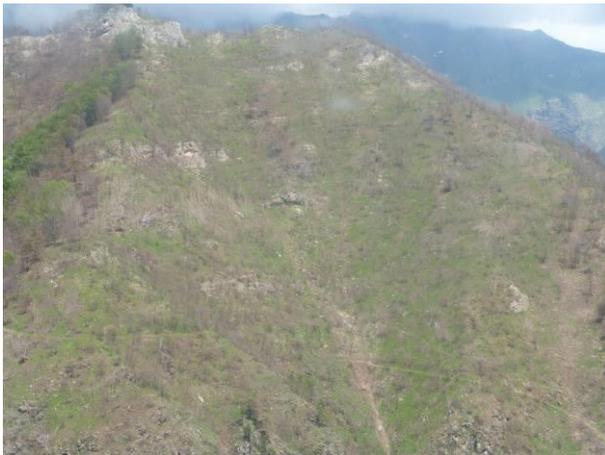
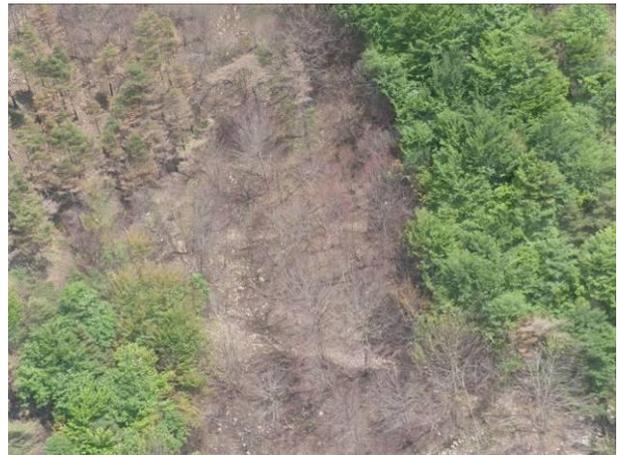
Allo stato attuale, nel bacino è ancora presente materiale residuo della combustione a granulometria medio-fine e materiale vegetale parzialmente carbonizzato, potenzialmente rimobilizzabile. La presenza di calcescisti (coperture mesozoiche Dora-Maira) contribuisce alla formazione di una coltre detritica diffusa a granulometria fine. Questo materiale, unitamente alla ridotta azione protettiva della vegetazione, ha reso i versanti particolarmente soggetti a fenomeni di dilavamento della porzione più superficiale di suolo da parte delle precipitazioni intense o prolungate; i recenti fenomeni di colata (maggio 2018) attivatisi sul bacino e giunti fino al fondovalle sono evidentemente stati alimentati da questa componente solida confluita dal settore superiore del bacino sul canale principale del Rio delle Foglie.

Si ipotizza che i recenti avvenimenti stagionali (incendi, precipitazioni e colate detritiche) abbiano modificato l'assetto geomorfologico e idrologico del bacino, contribuendo ad un significativo aumento delle portate liquide e solide del Rio delle Foglie rispetto al recente passato (Figura 11 e Figura 12). Tale ipotesi sarà verificata mediante successivi approfondimenti che verranno programmati nei prossimi mesi.

Figura 11. Tratto superiore Rio delle Foglie (foto Regione Piemonte), si può notare le elevate acclività e la disponibilità di materiale rimobilizzabile legata agli incendi dell'autunno scorso, a sinistra; particolare area incendiata; a destra.

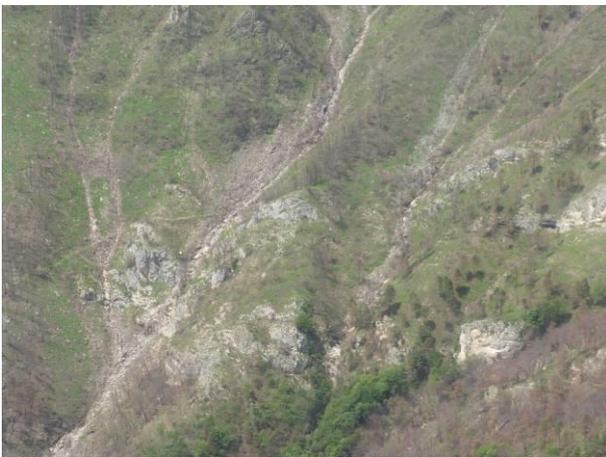
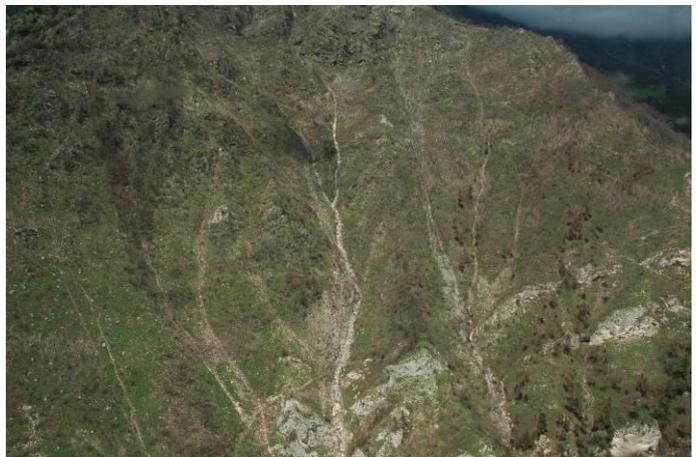
Figura 12. Fenomeni di erosione concentrata sul reticolo idrografico minore nella parte superiore del bacino.

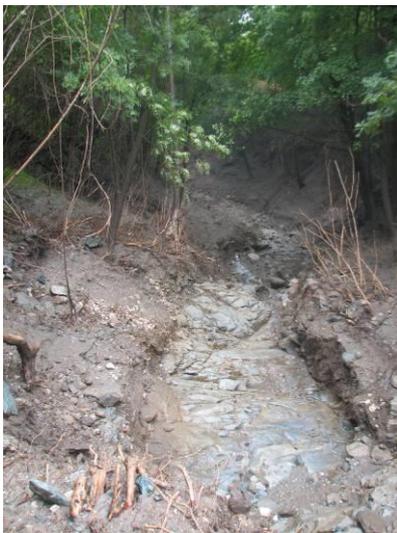
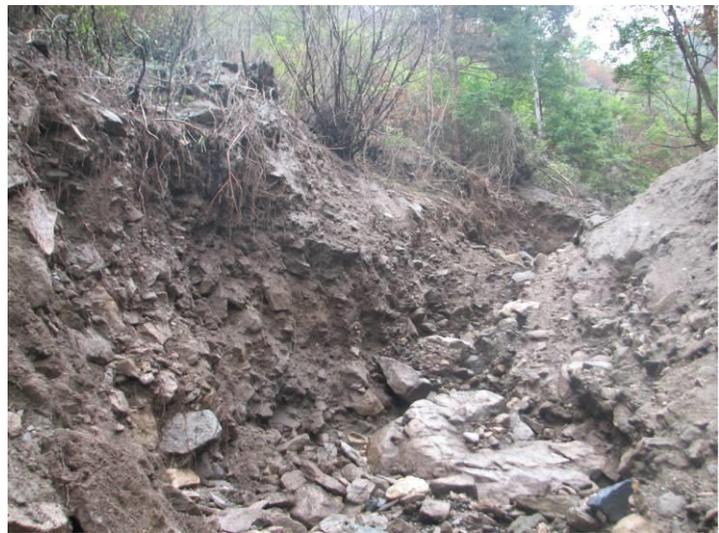
Il tratto intermedio del bacino è caratterizzato da un profilo longitudinale irregolare con frequenti cambi di pendenza e ripidi balzi rocciosi. Le tracce di passaggio della colata evidenziano una rilevante sezione di deflusso a testimonianza di una portata complessiva della miscela solido-liquido a carattere eccezionale, la quale si è accresciuta significativamente grazie all'azione erosiva del materiale detritico in alveo e sulle sponde. Dai recenti sopralluoghi effettuati si evidenzia come l'alveo del canale principale sia spesso ben ripulito dai detriti con il substrato sottostante affiorante. Nei punti con riduzione di pendenza si ha deposito di materiale sui bordi (effetto soglia naturale con deposizione di materiale), mentre in corrispondenza dei tratti a forte pendenza si è riscontrata la notevole azione erosiva della colata con escavazione laterale e presa in carico di materiale grossolano. Tuttavia, buona parte dei volumi di materiale rimobilizzato a granulometria medio-fine è stato trasportato a valle giungendo nell'area di conoide antropizzata. (Figura 13 e Figura 14).

Figura 13. A sinistra, substrato in alveo riesumato a testimonianza dell'azione erosiva e di trasporto a valle del materiale detritico in corrispondenza primo attraversamento stradale. A destra, erosione di materiale detritico grossolano nel tratto intermedio del bacino, avvenuta nei tratti ad elevata pendenza e in corrispondenza della sponda esterna.

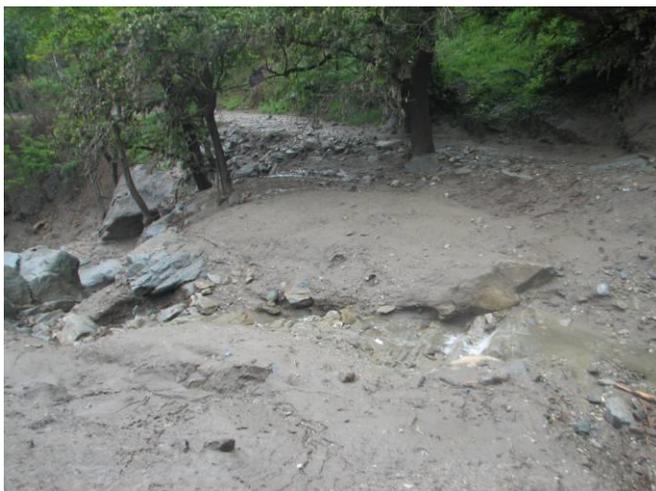
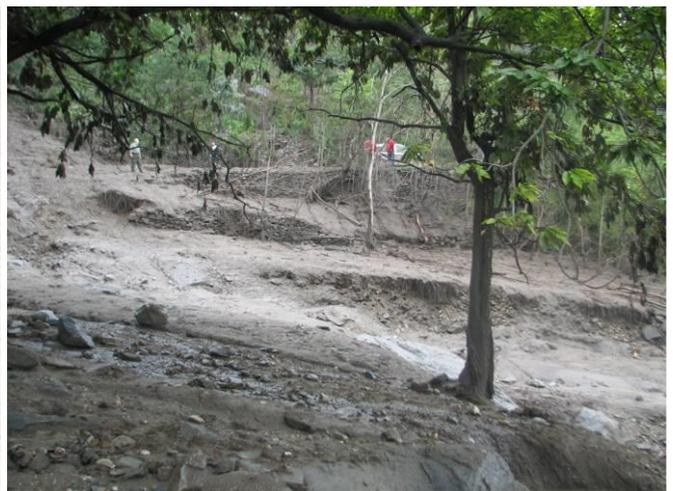
Figura 14. Erosione di materiale grossolano e successiva deposizione di materiale nei tratti intermedi del bacino a riduzione della pendenza.

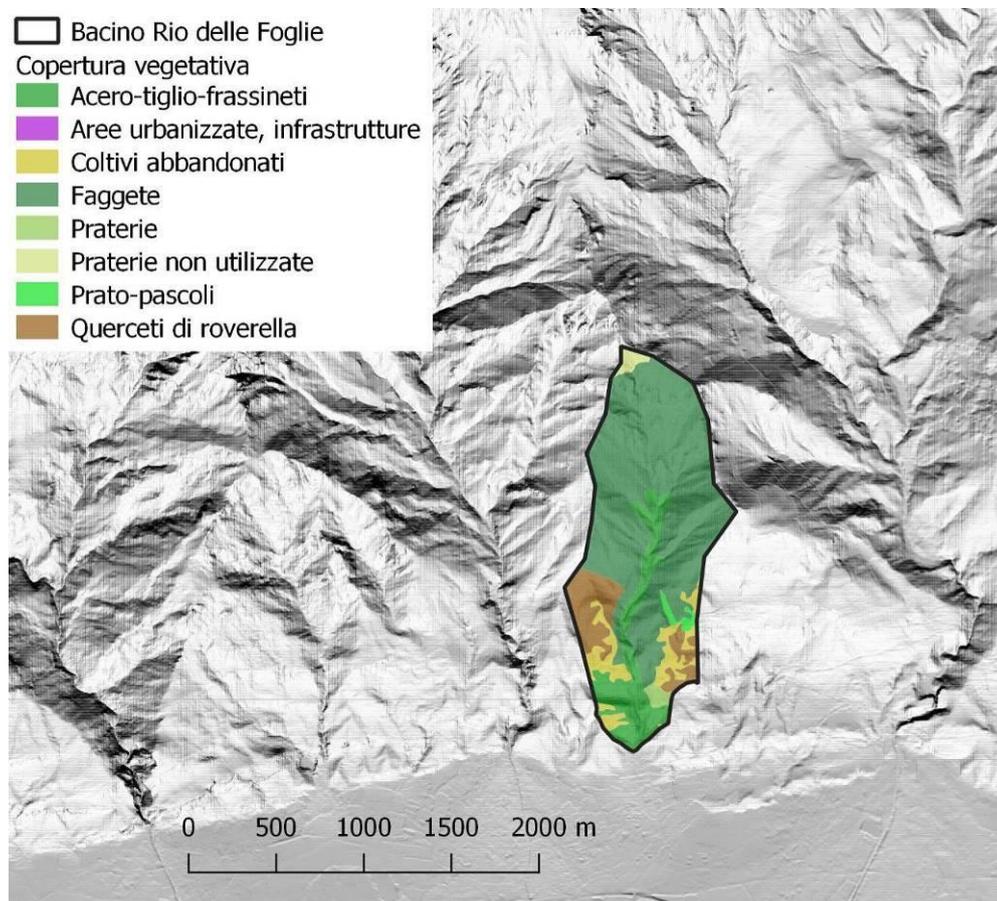
Tuttavia, il bacino in esame è caratterizzato da una bassa densità di affioramento in favore di un'estesa copertura vegetativa che ricopre oltre il 90% del bacino (Figura 18). In accordo con Tiranti et al. (2016), i bacini caratterizzati da un'elevata copertura vegetativa non favoriscono l'innescò di fenomeni torrentizi ad alta concentrazione di sedimento, poiché la scarsità di affioramenti implica una bassa produzione di materiale sciolto che si renda disponibile alla mobilizzazione. L'assenza di eventi torrentizi storici documentati per il Rio delle Foglie potrebbe essere legato a quest'ultimo aspetto.

Figura 18. Copertura vegetativa del Rio delle Foglie (estratto dalla Carta dei Piani Forestali del Piemonte a scala 1:10000).

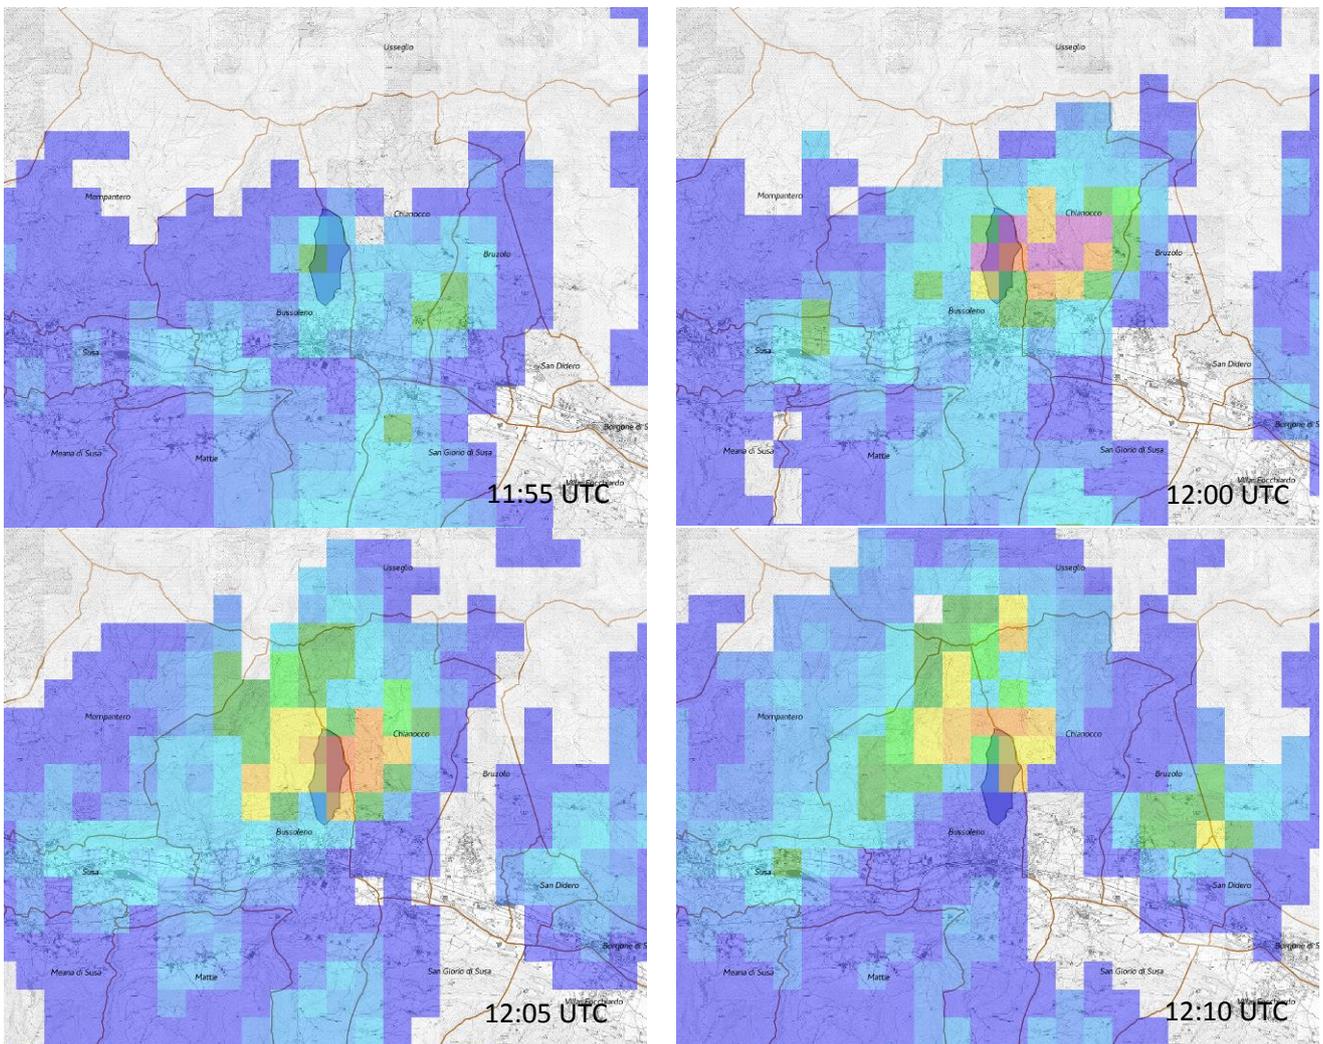
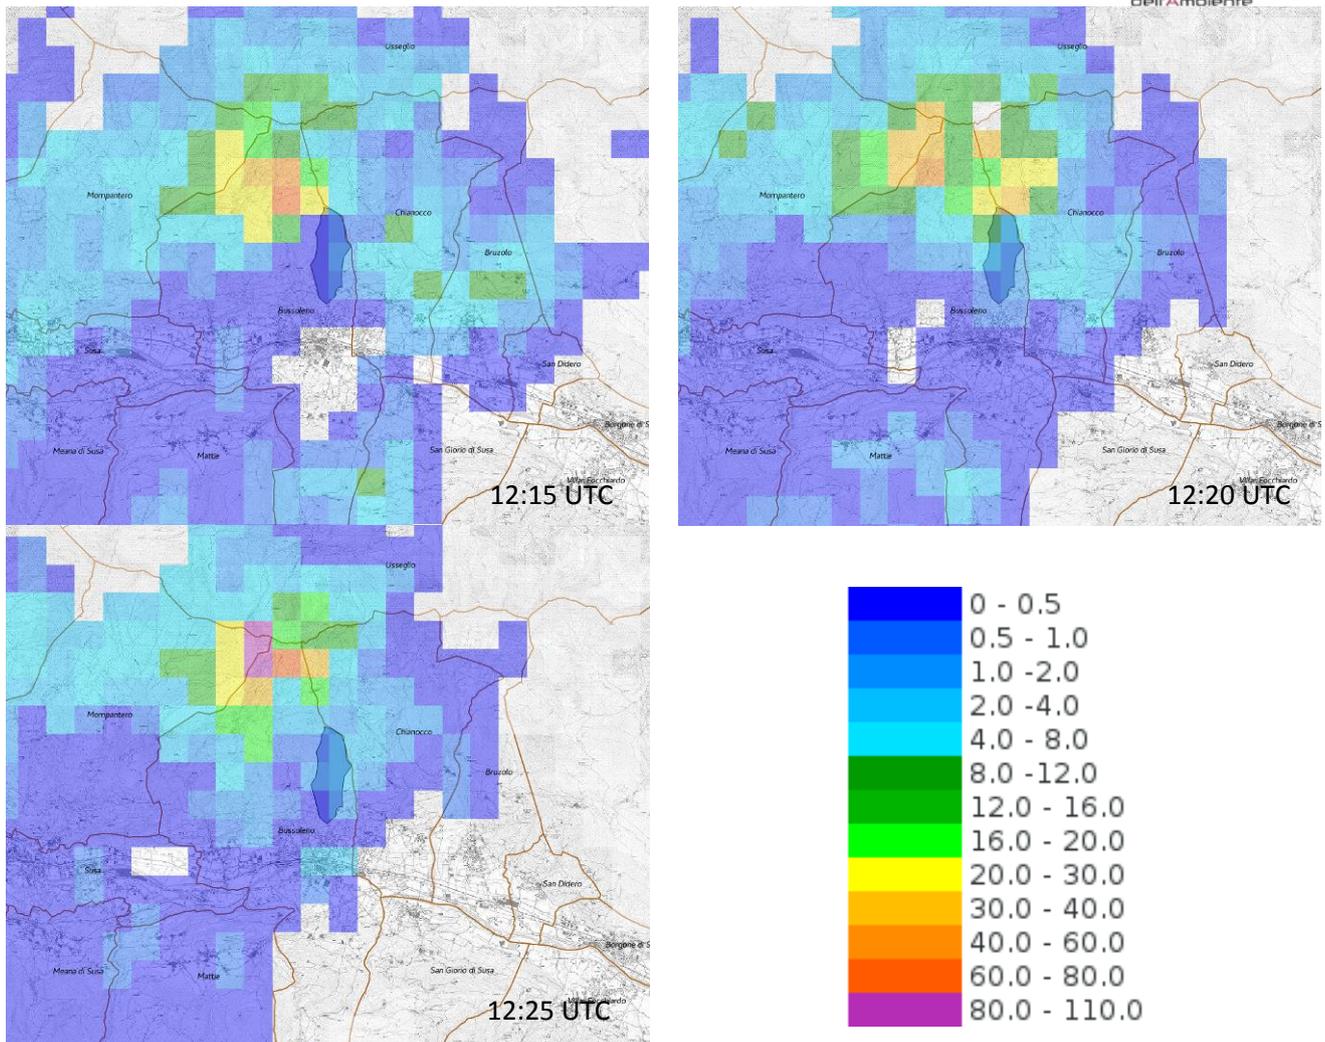
Analizzando in dettaglio le piogge stimate da radar (Figura 22), è stata identificata una cella temporalesca, formatasi intorno alle 11:45UTC sul comune di Chianocco e zone limitrofe e transitata sul bacino in oggetto tra le 11:55 e le 12:25UTC. In Fig. 24 sono riportate le mappe con l'evoluzione della cella temporalesca nella zona di Bussoleno. L'intensità di precipitazione stimata da radar sul bacino considerato presenta dei picchi molto intensi compresi tra 60 e 100mm/h alle 12:00UTC. Alcuni valori di poco superiori a 100 mm/h possono indicare la probabile presenza di graupel (grandine molle) alla quota delle osservazioni. L'intensità di precipitazione si è mantenuta oltre i 30-50mm/h fino alle 12:10 UTC. Successivamente la cella temporalesca si è spostata verso Nord-Ovest, con una conseguente riduzione dell'intensità sul bacino del Rio delle Foglie. Quindi tra le ore 14:00 e le ore 14:10 (ora locale) sono caduti circa 10 mm con un'intensità di 60mm/h

Figura 22. Intensità oraria di precipitazione stimata dal radar di Bric della Croce tra le 11:55 e le 12:25 UTC. Le osservazioni utilizzate provengono dall'elevazione di 2.0deg e corrispondono ad una quota di circa 250 m s.l.m. nell'area considerata. L'area del bacino del Rio delle Foglie è evidenziata al centro dell'immagine.

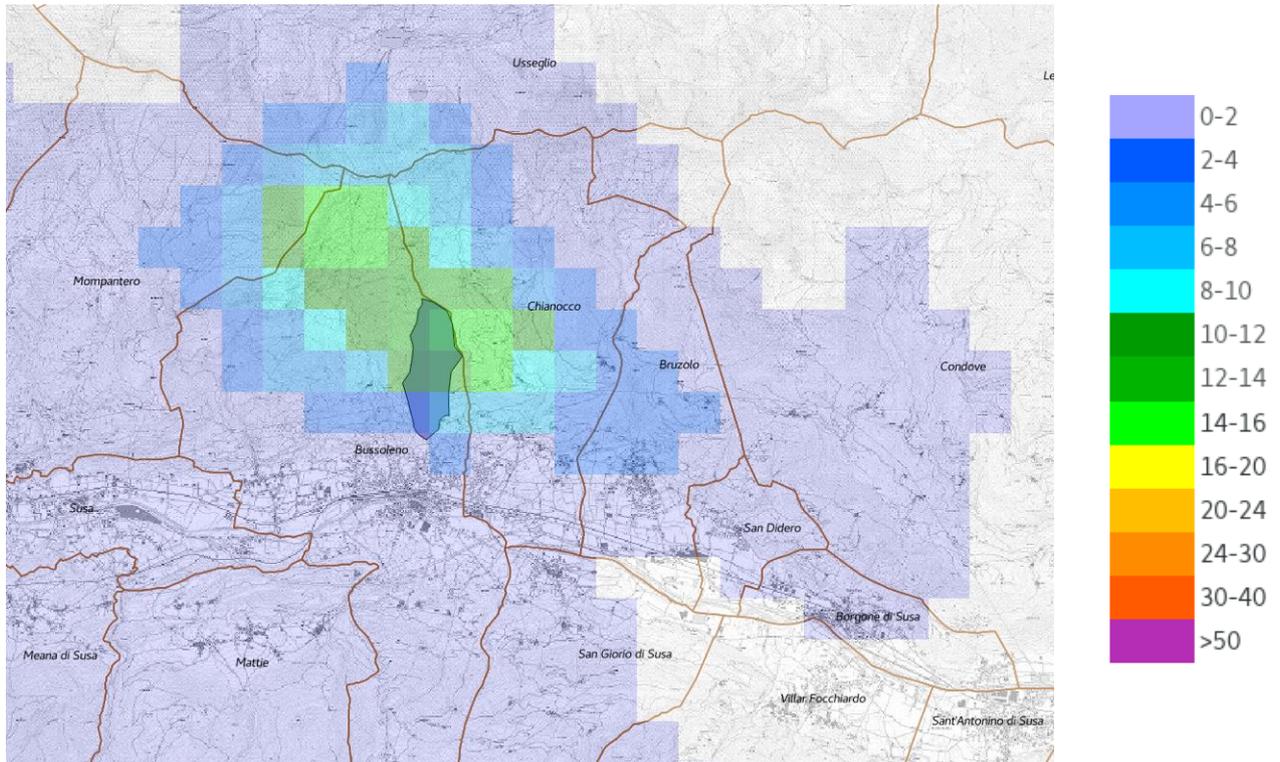
La mappa in Figura 23 riporta la stima della cumulata di pioggia al suolo relativa all'intervallo 11:55 – 12:25UTC. Si nota un massimo di circa 15mm (verde chiaro) sul bacino interessato dal mud-debris flow (Rio delle Foglie), corrispondente ad una intensità di precipitazione media di circa 30 mm/h durante 30 minuti.

Figura 23. Cumulata al suolo stimata da radar relativa all'intervallo di tempo 11:55 – 12:25 UTC del 07/06/2018, derivata dall'analisi delle osservazioni a 2.0deg. L'area del bacino del Rio delle Foglie è evidenziata al centro dell'immagine.

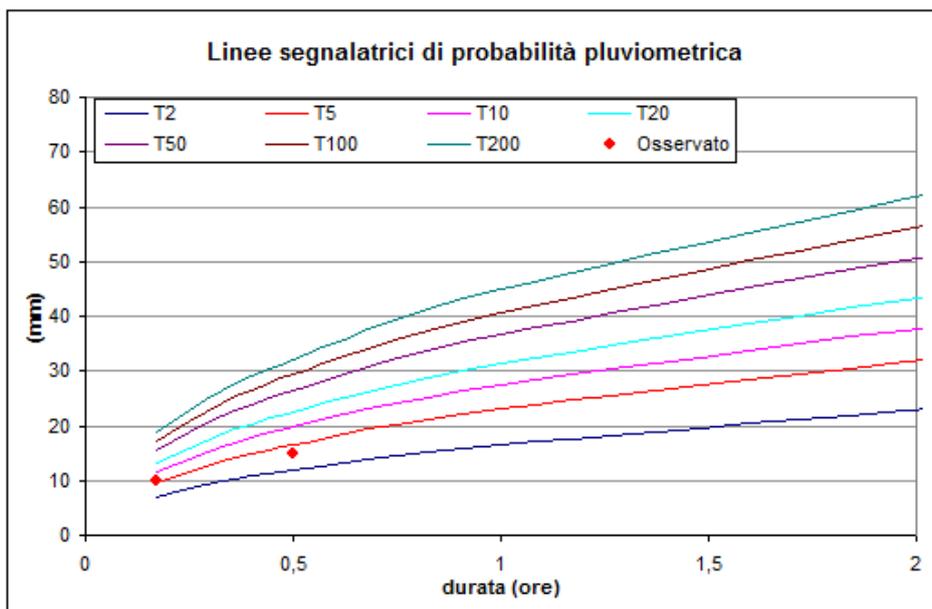
L'analisi statistica delle precipitazioni dell'evento ha evidenziato che le durate più critiche sono state quelle dei 10 minuti e della mezz'ora; infatti sui dieci minuti sono stati registrati circa 10mm e in mezz'ora circa 15mm. Tali quantitativi sono corrispondenti ad un tempo di ritorno di 5 anni, come si può notare dal grafico seguente, che riporta le linee segnalatrici di probabilità pluviometrica per assegnato tempo di ritorno e diverse durate calcolate nel centro di scroscio che ha interessato il bacino del Rio delle Foglie (Figura 24).

Figura 24. Linee segnalatrici di probabilità pluviometrica per assegnato tempo di ritorno per diverse durate calcolate nel centro di scroscio che ha interessato il bacino. I pallini rossi corrispondono ai valori di pioggia sui 10 e 30 minuti che intersecano la linea segnalatrice T5 (tempo di ritorno 5 anni).
