## COMUNE DI BUSSOLENO

### PIANO REGOLATORE GENERALE COMUNALE VARIANTE STRUTTURALE N.1 Ai sensi della L.R. 56/77 e s.m.i Art.17 c.4

*Aggiornamento post-evento alluvionale del 07/06/2018 in Comba delle Foglie*

## RELAZIONE GEOLOGICA

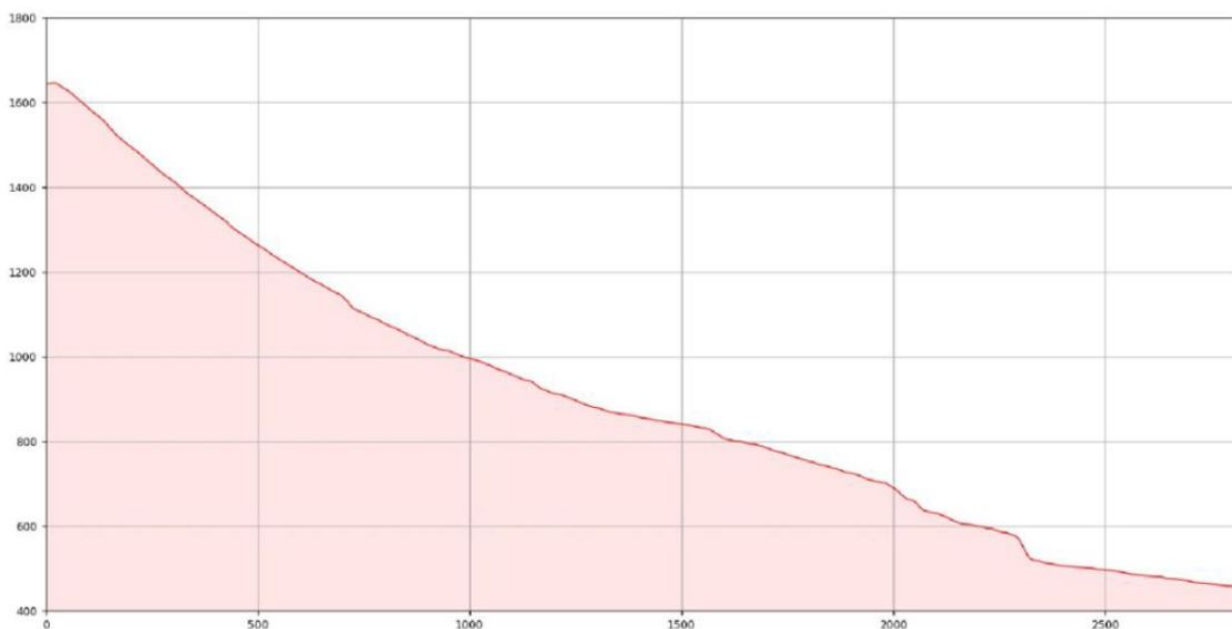
**Figura 5:** Profilo altimetrico dell'incisione principale del bacino del Rio Comba delle Foglie.

Il profilo dell'incisione principale si presenta più regolare nella parte alta ed è caratterizzata dalla presenza di evidenti cambi di pendenza nella parte mediana, compresa tra gli 800 m slm e l'apice di conoide (Figura 5).

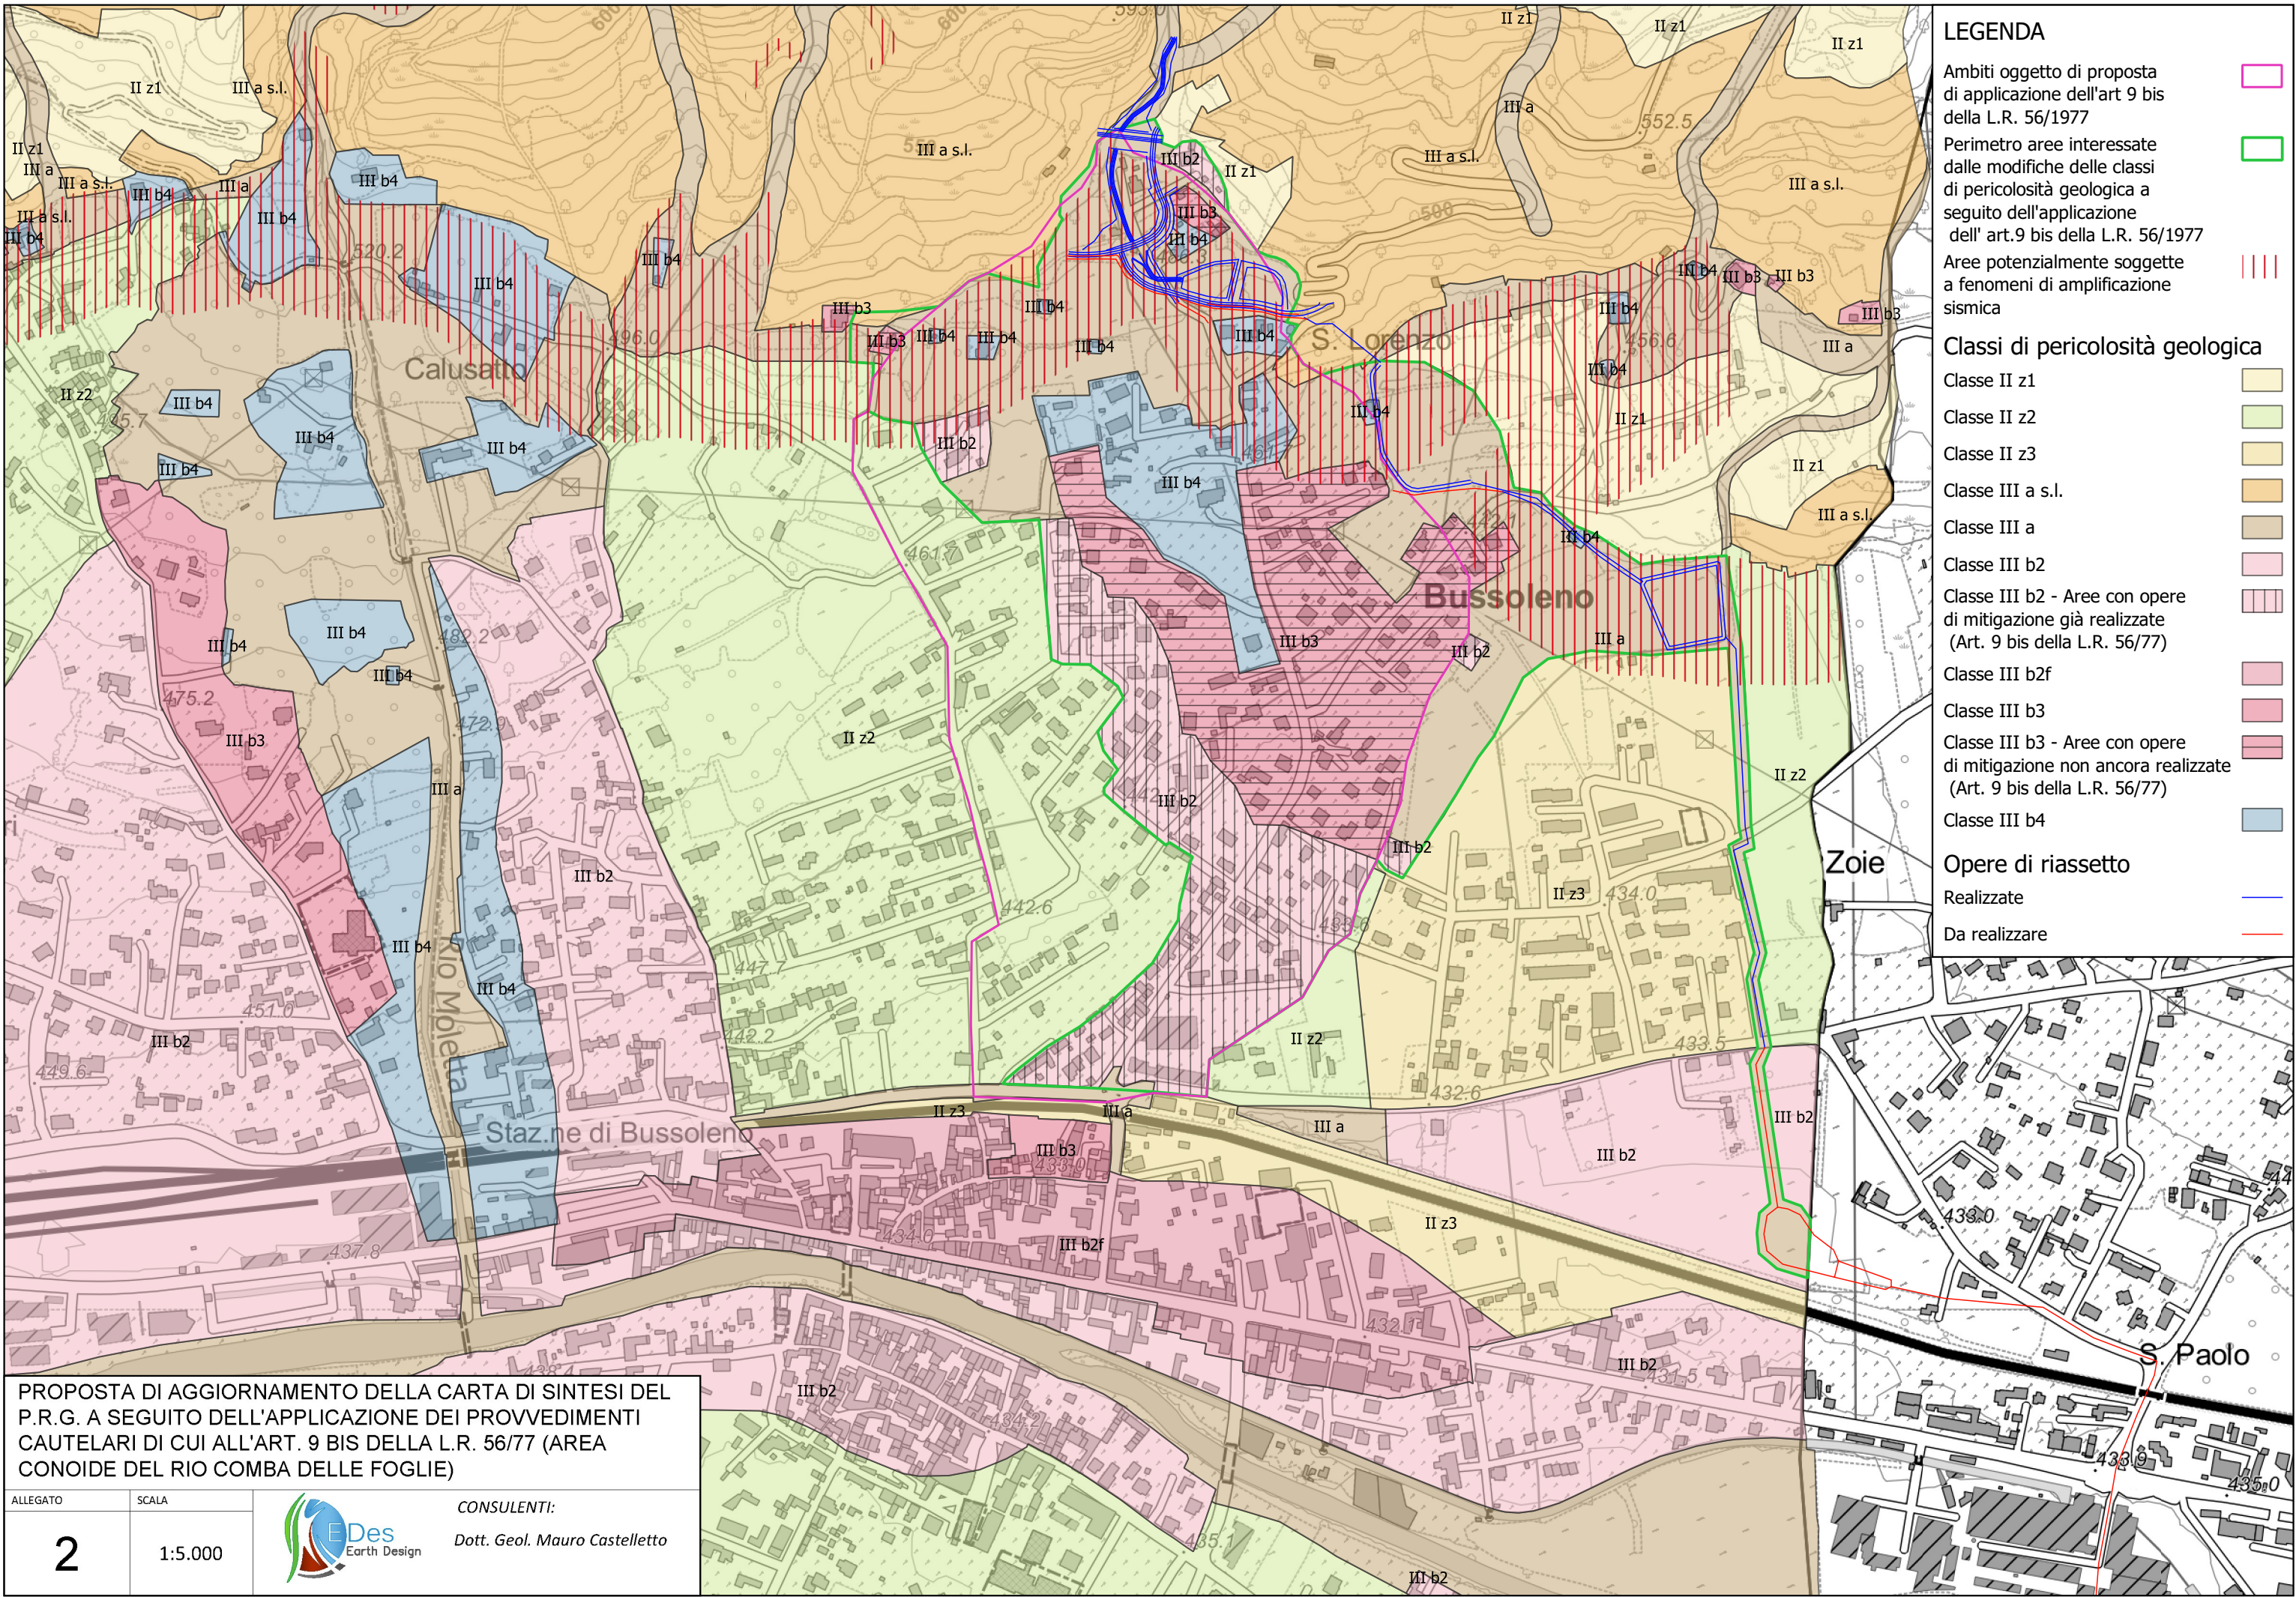
**ALLEGATO 2 – PROPOSTA DI AGGIORNAMENTO DELLA CARTA DI SINTESI DEL P.R.G. A SEGUITO DELL'APPLICAZIONE DEI PROVVEDIMENTI CAUTELARI DI CUI ALL'ART. 9 BIS DELLA L.R. 56/77 (AREA CONOIDE DEL RIO COMBA DELLE FOGLIE), ALLA SCALA 1:5.000**

Nella Figura 18 è riportato uno stralcio della proposta di aggiornamento della Carta di Sintesi del P.R.G. a seguito dell'applicazione dei provvedimenti cautelari di cui all'art. 9 bis della L.R. 56/77 (Area conoide del Rio Comba delle Foglie), così come indicato nell'Allegato 2 redatto alla scala 1:5.000 e nell'Elaborato redatto alla scala 1:10.000 per il territorio di Bussoleno.

Per quanto concerne gli interventi edilizi ammessi nelle classi di pericolosità individuate dopo l'evento del 07/06/2018 con la "Proposta di aggiornamento della Carta di Sintesi del P.R.G. a seguito dell'applicazione dei provvedimenti cautelari di cui all'art. 9 bis della L.R. 56/77" (Allegato 2 ed Elaborato 6) occorre fare riferimento alle recenti Norme Tecniche di attuazione predisposte (in particolare per quanto concerne le Classi IIIb) redatte in conformità a quanto indicato al Capito 7 "Criteri indicativi per la determinazione dell'aumento del carico antropico" della D.G.R. n°64-7417 del 07 aprile 2014.
