COMUNE DI BUSSOLENO

# PIANO ELIMINAZIONE BARRIERE ARCHITETTONICHE (PEBA)

Scheda edifici e spazi pubblici

Ottobre 2024

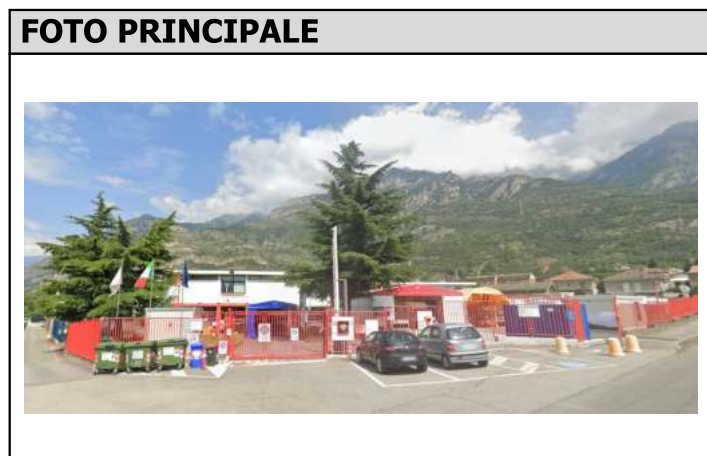
CATEGORIA	DOCUMENTAZIONE FOTOGRAFICA	CRITICITA'	GIUDIZIO
Percorso di avvicinamento		Presenza di ostacoli lungo il percorso	
Segnaletica		<p>Negli edifici aperti al pubblico non è predisposta la segnaletica delle le principali attività e il percorso per raggiungerle</p> <p>Non vi sono apparecchi fonici e/o indicazioni con scritte in Braille</p>

CATEGORIA	DOCUMENTAZIONE FOTOGRAFICA	CRITICITA'	GIUDIZIO
Accesso agli spazi pubblici		Non sono state rilevate criticità significative

Accesso agli edifici pubblici		Non è presente ascensore/servo scala/piattaforma elevatrice per accedere all'edificio

VALUTAZIONE FINALE	
<input type="checkbox"/> Accessibilità buona	 
<input checked="" type="checkbox"/> Accessibilità limitata	
<input type="checkbox"/> Non accessibile

- Ove possibile riposizionare gli ostacoli presenti lungo il percorso (es. pali luce, cestini rifiuti, dissuasori...) e/o allargare la sezione del marciapiede e percorso pedonale (Rif. Glossario 01 ADEGUAMENTO PERCORSI ORIZZONTALI/MARCIAPIEDI)

- Realizzazione di rampa per il superamento del dislivello e/o demolizione rampa esistente non conforme e installazione nuova rampa (Rif. Glossario 02 ADEGUAMENTO SCIVOLI E RAMPE DI ACCESSO AI MARCIAPIEDI)

- Prevedere idonea illuminazione per l'attraversamento pedonale e ove non presente prevedere attraversamenti pedonali protetti in continuità con i percorsi pedonali (Rif. Glossario 04 ILLUMINAZIONE PERCORSI E ATTRAVERSAMENTI PEDONALI)

- Prevedere idonea illuminazione del percorso pedonale (Rif. Glossario 04 ILLUMINAZIONE PERCORSI E ATTRAVERSAMENTI PEDONALI)
- Promuovere e incrementare il servizio del trasporto pubblico urbano

- Attrezzare e segnalare idoneamente la fermata del mezzo pubblico

- Implementare segnaletica orizzontale e/o verticale (Rif. Glossario 05 SEGNALETICA ORIZZONTALE E VERTICALE)
- Installare apparecchi fonici e/o predisporre indicazioni con scritta in Braille (Rif. Glossario 14 SEGNALETICA IPOVEDENTI E APPARECCHI FONICI)

- Installare rampa di dimensioni e pendenze nel rispetto della normativa vigente (Rif. Glossario 07 RAMPE PER L'ACCESSO AGLI EDIFICI PUBBLICI)
- Installare ascensore o servoscala per accedere all'edificio (Rif. Glossario 08 ASCENSORE, Glossario 09 SERVOSCALA E PIATTAFORME ELEVATRICI)
- Sostituire la porta di ingresso (Rif. Glossario 10 ADEGUAMENTO PORTE E ACCESSI AGLI EDIFICI PUBBLICI)
- Installare maniglie all'altezza prevista dalla normativa (Rif. Glossario 10 ADEGUAMENTO PORTE E ACCESSI AGLI EDIFICI PUBBLICI)

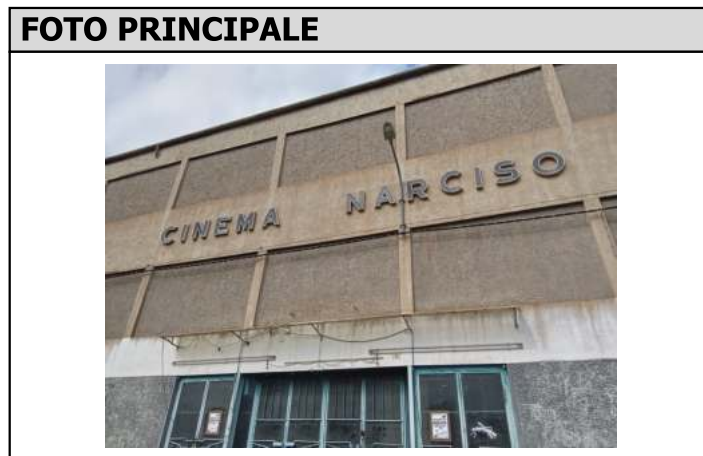
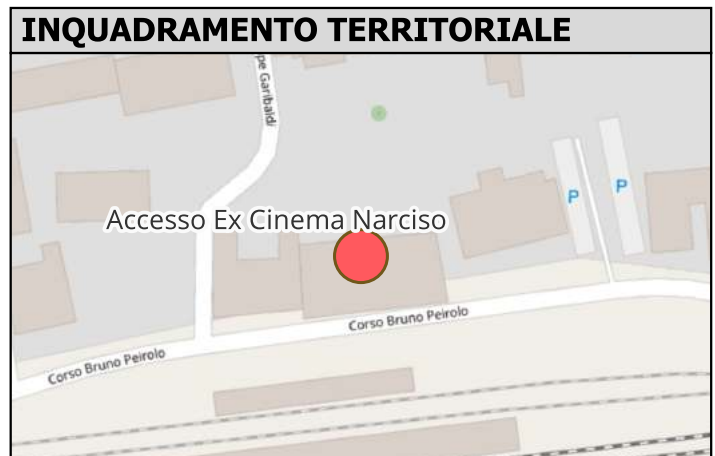
CATEGORIA	DOCUMENTAZIONE FOTOGRAFICA	CRITICITA'	GIUDIZIO
Percorso di avvicinamento

<p>Percorso pedonale con tratti inferiori a 90cm lungo tutto il tragitto</p> <p>Presenza di ostacoli lungo il percorso</p>

Segnaletica		<p>La segnaletica stradale non è esauriente o poco leggibile</p> <p>Negli edifici aperti al pubblico non è predisposta la segnaletica delle le principali attività e il percorso per raggiungerle</p> <p>Non vi sono apparecchi fonici e/o indicazioni con scritte in Braille</p>

CATEGORIA	DOCUMENTAZIONE FOTOGRAFICA	CRITICITA'	GIUDIZIO
Accesso agli spazi pubblici		Il Parcheggio non risulta complanare al percorso. Non sono presenti rampe o altre soluzioni

Accesso agli edifici pubblici		L'ingresso all'edificio non si trova sullo stesso piano dei percorsi pedonali  Non ci sono rampe di accesso con pendenza inferiore all'8% e larghezza minima di 90cm  Non è presente ascensore/servo scala/piattaforma elevatrice per accedere all'edificio

<input type="checkbox"/> Accessibilità limitata	
<input checked="" type="checkbox"/> Non accessibile

- Creare un nuovo marciapiede e/o adeguare il presistente mediante individuazione di un percorso pedonale protetto (Rif. Glossario 01 ADEGUAMENTO PERCORSI ORIZZONTALI/MARCIAPIEDI)  
Ove possibile riposizionare gli ostacoli presenti lungo il percorso (es. pali luce, cestini rifiuti, dissuasori...) e/o allargare la sezione del marciapiede e percorso pedonale (Rif. Glossario 01 ADEGUAMENTO PERCORSI ORIZZONTALI/MARCIAPIEDI)

- Realizzazione di rampa per il superamento del dislivello e/o demolizione rampa esistente non conforme e installazione nuova rampa (Rif. Glossario 02 ADEGUAMENTO SCIVOLI E RAMPE DI ACCESSO AI MARCIAPIEDI)  
Sostituire la pavimentazione esistente con una avente caratteristiche antisdrucchiolo come previsto da normativa (per un agevole passaggio della sedia a ruote) (Rif. Glossario 03 RIPRISTINO PAVIMENTAZIONE DEI PERCORSI/MARCIAPIEDI)

- Se presente un grigliato di dimensioni superiori ai 2 cm ortogonali al senso di marcia prevederene la sostituzione secondo quanto previsto dalla norma

- Implementare segnaletica orizzontale e/o verticale (Rif. Glossario 05 SEGNALETICA ORIZZONTALE E VERTICALE)
- Implementare segnaletica orizzontale e/o verticale (Rif. Glossario 05 SEGNALETICA ORIZZONTALE E VERTICALE)
- Installare apparecchi fonici e/o predisporre indicazioni con scritta in Braille (Rif. Glossario 14 SEGNALETICA IPOVEDENTI E APPARECCHI FONICI)

- Realizzare rampa per il superamento del dislivello tra parcheggio e percorso pedonale/marciapiede (Rif. Glossario 02 ADEGUAMENTO SCIVOLI E RAMPE DI ACCESSO AI MARCIAPIEDI)

- Installare rampa per il superamento del dislivello della soglia di ingresso all'edificio (Rif. Glossario 07 RAMPE PER L'ACCESSO AGLI EDIFICI PUBBLICI)
- Installare rampa di dimensioni e pendenze nel rispetto della normativa vigente (Rif. Glossario 07 RAMPE PER L'ACCESSO AGLI EDIFICI PUBBLICI)
- Installare rampa di dimensioni e pendenze nel rispetto della normativa vigente (Rif. Glossario 07 RAMPE PER L'ACCESSO AGLI EDIFICI PUBBLICI)

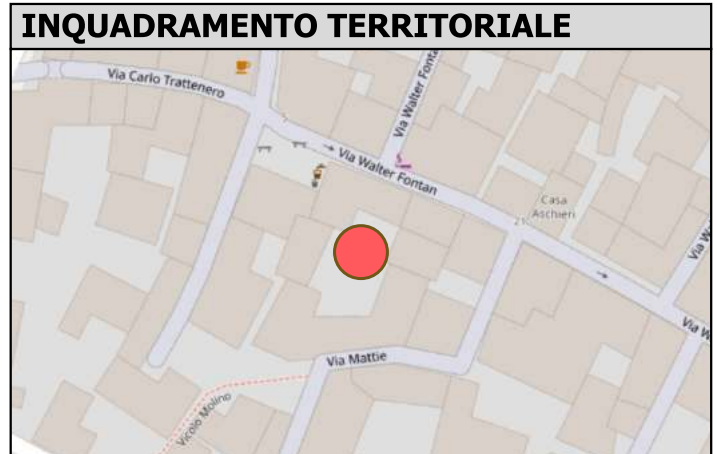
CATEGORIA	DOCUMENTAZIONE FOTOGRAFICA	CRITICITA'	GIUDIZIO
Percorso di avvicinamento		<p>Percorso pedonale con tratti inferiori a 90cm lungo tutto il tragitto</p> <p>Presenza di ostacoli lungo il percorso</p> <p>Il dislivello tra marciapiede e zona carrabile adiacente è superiore a 15 cm</p>	
Segnaletica		<p>La segnaletica stradale non è esauriente o poco leggibile</p> <p>Negli edifici aperti al pubblico non è predisposta la segnaletica delle le principali attività e il percorso per raggiungerle</p> <p>Non vi sono apparecchi fonici e/o indicazioni con scritte in Braille</p>

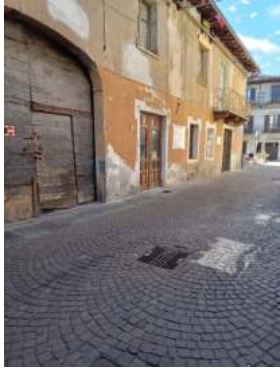
<p>L'ingresso all'edificio non si trova sullo stesso piano dei percorsi pedonali</p> <p>Non ci sono rampe di accesso con pendenza inferiore all'8% e larghezza minima di 90cm</p> <p>Non è presente ascensore/servo scala/piattaforma elevatrice per accedere all'edificio</p>

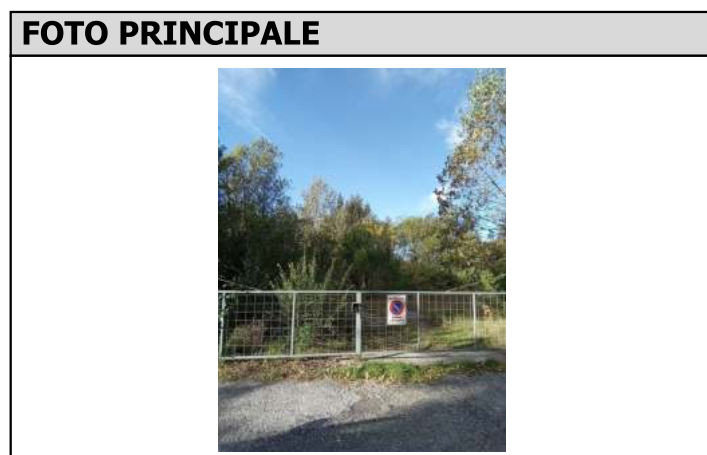
CATEGORIA	DOCUMENTAZIONE FOTOGRAFICA	CRITICITA'	GIUDIZIO
Percorso di avvicinamento

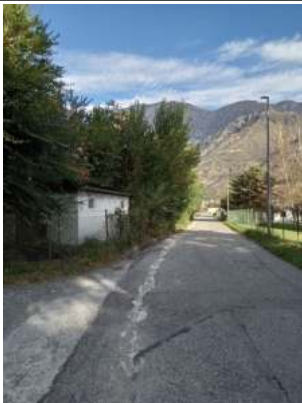
<p>Percorso pedonale con tratti inferiori a 90cm lungo tutto il tragitto</p> <p>Presenza di ostacoli lungo il percorso</p> <p>Il dislivello tra marciapiede e zona carrabile adiacente è superiore a 15 cm</p>

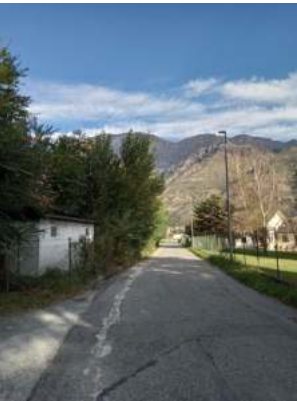
<p>La segnaletica stradale non è esauriente o poco leggibile</p> <p>Negli edifici aperti al pubblico non è predisposta la segnaletica delle le principali attività e il percorso per raggiungerle</p> <p>Non vi sono apparecchi fonici e/o indicazioni con scritte in Braille</p>

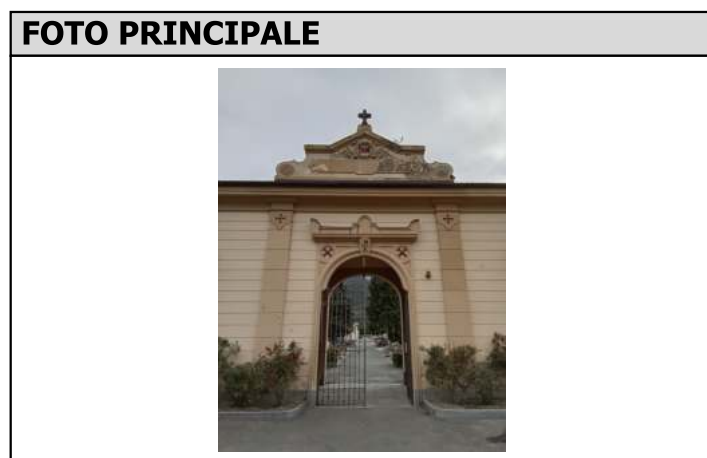
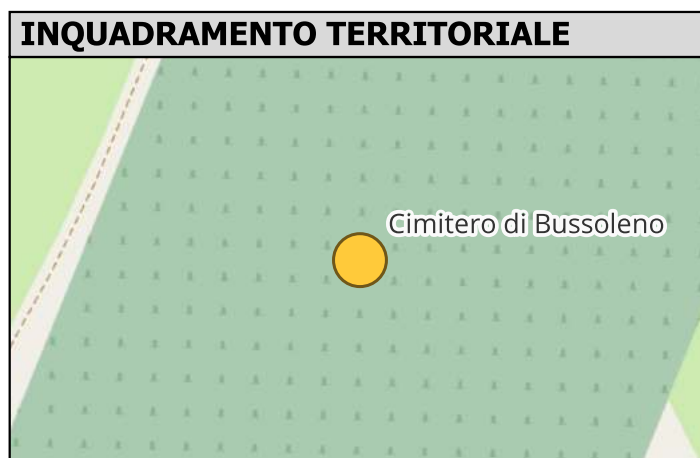
CATEGORIA	DOCUMENTAZIONE FOTOGRAFICA	CRITICITA'	GIUDIZIO
Percorso di avvicinamento		Non sono state rilevate criticità significative	
Segnaletica		Negli edifici aperti al pubblico non è predisposta la segnaletica delle le principali attività e il percorso per raggiungerle  Non vi sono apparecchi fonici e/o indicazioni con scritte in Braille

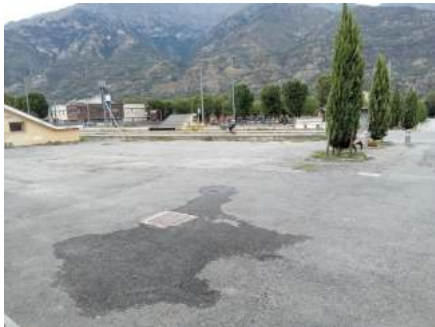
<p>Non ci sono parcheggi riservati a persone disabili</p> <p>I parcheggi non rispettano il requisito di minimo 1 posto auto ogni 50</p>

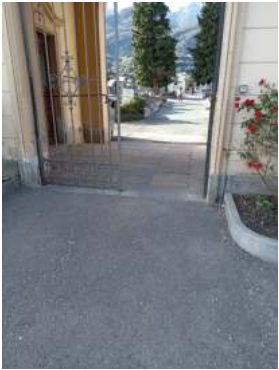
<p>Non ci sono rampe di accesso con pendenza inferiore all'8% e larghezza minima di 90cm</p> <p>Non è presente ascensore/servo scala/piattaforma elevatrice per accedere all'edificio</p>

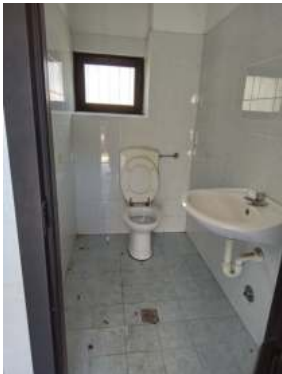
<p>Nel servizio igienico aperto al pubblico non sono garantite le manovre di una sedia a ruote</p> <p>Nel servizio igienico aperto al pubblico gli arredi non rispettano i requisiti previsti dalla norma</p>

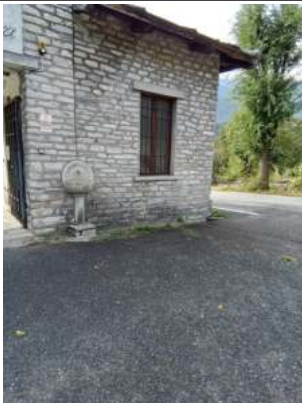
<p>Percorso pedonale con tratti inferiori a 90cm lungo tutto il tragitto</p> <p>Presenza di ostacoli lungo il percorso</p> <p>Il dislivello tra marciapiede e zona carrabile adiacente è superiore a 15 cm</p>

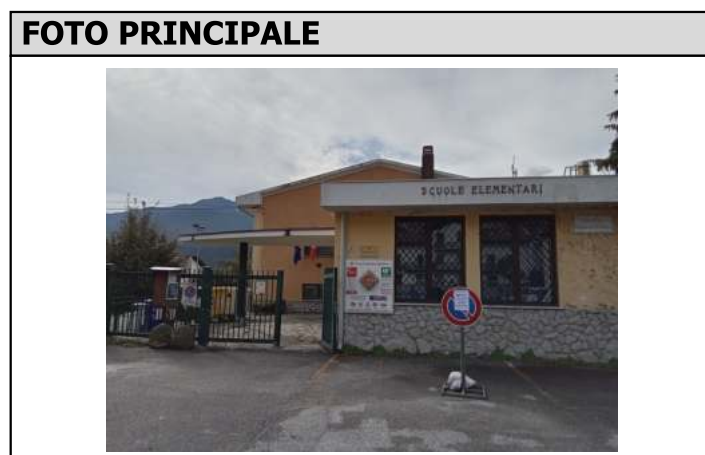
CATEGORIA	DOCUMENTAZIONE FOTOGRAFICA	CRITICITA'	GIUDIZIO
Percorso di avvicinamento		<p>Percorso pedonale con tratti inferiori a 90cm lungo tutto il tragitto</p> <p>Presenza di ostacoli lungo il percorso</p> <p>Il dislivello tra marciapiede e zona carrabile adiacente è superiore a 15 cm</p>	
Segnaletica		<p>La segnaletica stradale non è esauriente o poco leggibile</p> <p>Negli edifici aperti al pubblico non è predisposta la segnaletica delle le principali attività e il percorso per raggiungerle</p> <p>Non vi sono apparecchi fonici e/o indicazioni con scritte in Braille</p>

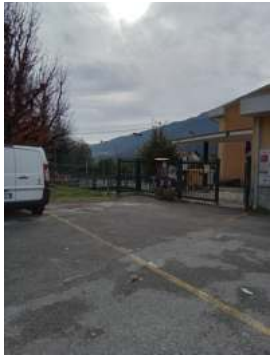
<p>Non ci sono parcheggi riservati a persone disabili</p> <p>I parcheggi non rispettano il requisito di minimo 1 posto auto ogni 50</p> <p>Il Parcheggio non risulta complanare al percorso. Non sono presenti rampe o altre soluzioni</p>

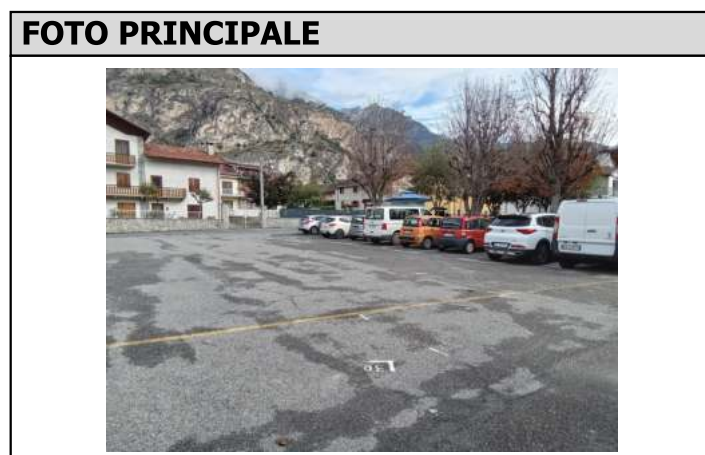
CATEGORIA	DOCUMENTAZIONE FOTOGRAFICA	CRITICITA'	GIUDIZIO
Percorso di avvicinamento		<p>Percorso pedonale con tratti inferiori a 90cm lungo tutto il tragitto</p> <p>Presenza di ostacoli lungo il percorso</p> <p>Il dislivello tra marciapiede e zona carrabile adiacente è superiore a 15 cm</p>	
Segnaletica		<p>La segnaletica stradale non è esauriente o poco leggibile</p> <p>Negli edifici aperti al pubblico non è predisposta la segnaletica delle le principali attività e il percorso per raggiungerle</p> <p>Non vi sono apparecchi fonici e/o indicazioni con scritte in Braille</p>

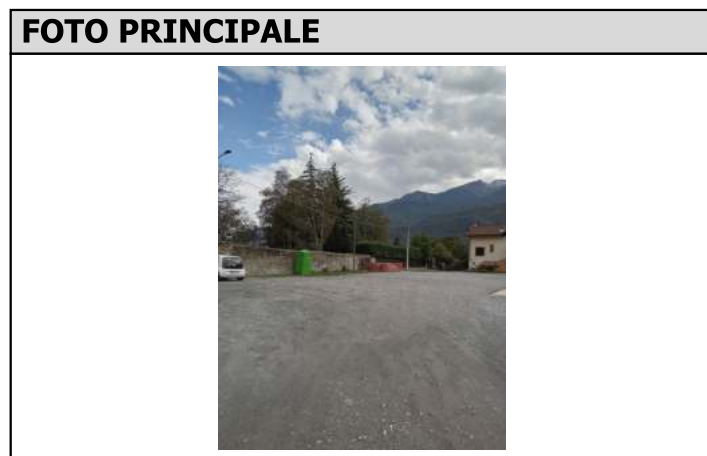
CATEGORIA	DOCUMENTAZIONE FOTOGRAFICA	CRITICITA'	GIUDIZIO
Percorso di avvicinamento		Presenza di ostacoli lungo il percorso	
Segnaletica		<p>La segnaletica stradale non è esauriente o poco leggibile</p> <p>Negli edifici aperti al pubblico non è predisposta la segnaletica delle le principali attività e il percorso per raggiungerle</p> <p>Non vi sono apparecchi fonici e/o indicazioni con scritte in Braille</p>

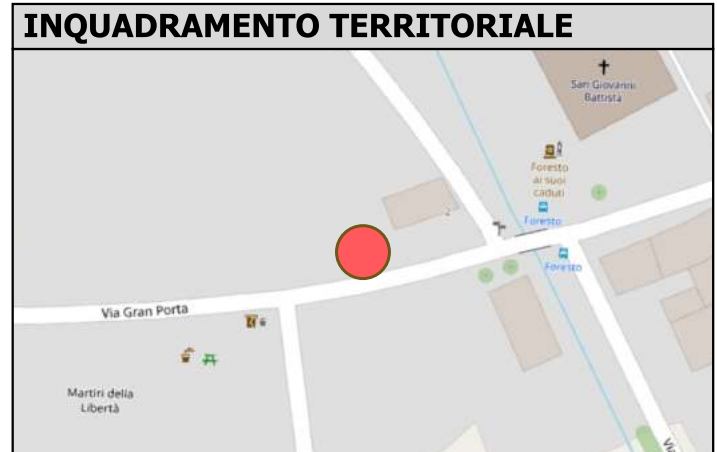
CATEGORIA	DOCUMENTAZIONE FOTOGRAFICA	CRITICITA'	GIUDIZIO
Percorso di avvicinamento		<p>Percorso pedonale con tratti inferiori a 90cm lungo tutto il tragitto</p> <p>Presenza di ostacoli lungo il percorso</p> <p>Il dislivello tra marciapiede e zona carrabile adiacente è superiore a 15 cm</p>	
Segnaletica		<p>La segnaletica stradale non è esauriente o poco leggibile</p> <p>Negli edifici aperti al pubblico non è predisposta la segnaletica delle le principali attività e il percorso per raggiungerle</p> <p>Non vi sono apparecchi fonici e/o indicazioni con scritte in Braille</p>

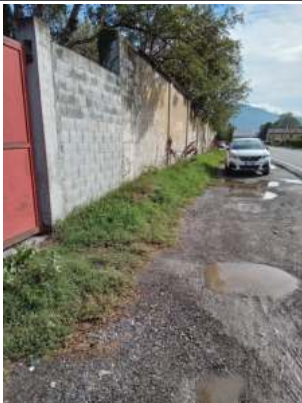
<p>Percorso pedonale con tratti inferiori a 90cm lungo tutto il tragitto</p> <p>Presenza di ostacoli lungo il percorso</p> <p>Il dislivello tra marciapiede e zona carrabile adiacente è superiore a 15 cm</p>

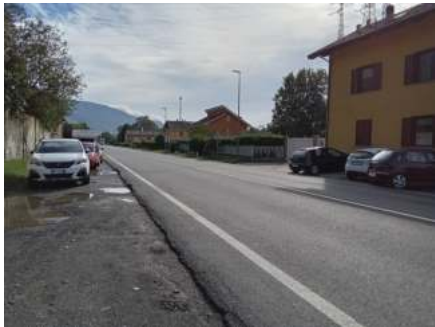
<p>Non ci sono parcheggi riservati a persone disabili</p> <p>I parcheggi non rispettano il requisito di minimo 1 posto auto ogni 50</p> <p>Il Parcheggio non risulta complanare al percorso. Non sono presenti rampe o altre soluzioni</p>

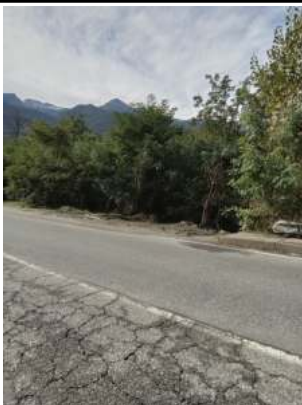
<p>Percorso pedonale con tratti inferiori a 90cm lungo tutto il tragitto</p> <p>Presenza di ostacoli lungo il percorso</p> <p>Il dislivello tra marciapiede e zona carrabile adiacente è superiore a 15 cm</p>

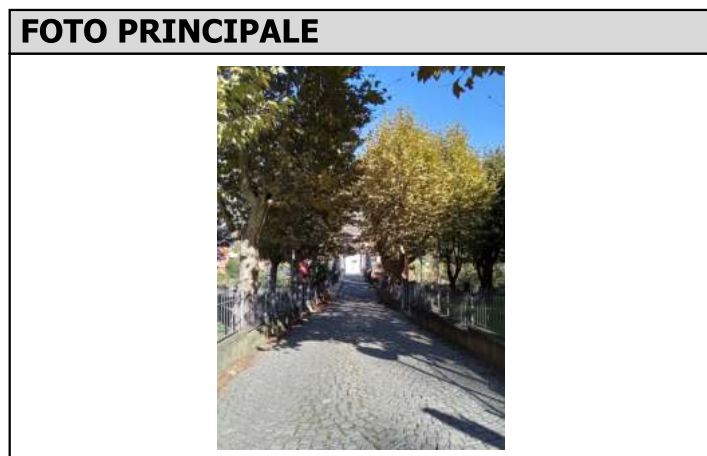
CATEGORIA	DOCUMENTAZIONE FOTOGRAFICA	CRITICITA'	GIUDIZIO
Percorso di avvicinamento		Percorso pedonale con tratti inferiori a 90cm lungo tutto il tragitto	
Segnaletica		<p>La segnaletica stradale non è esauriente o poco leggibile</p> <p>Negli edifici aperti al pubblico non è predisposta la segnaletica delle le principali attività e il percorso per raggiungerle</p> <p>Non vi sono apparecchi fonici e/o indicazioni con scritte in Braille</p>

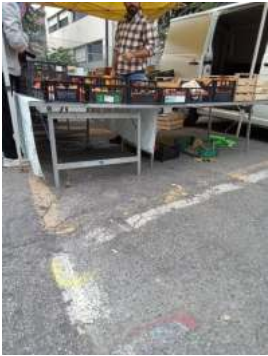
I parcheggi non rispettano il requisito di minimo 1 posto auto ogni 50

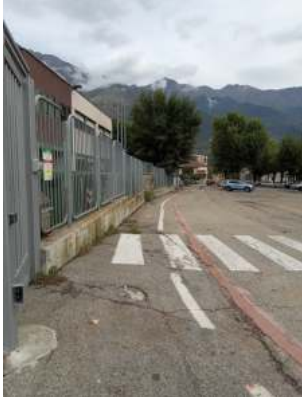
CATEGORIA	DOCUMENTAZIONE FOTOGRAFICA	CRITICITA'	GIUDIZIO
Percorso di avvicinamento

Non sono state rilevate criticità significative

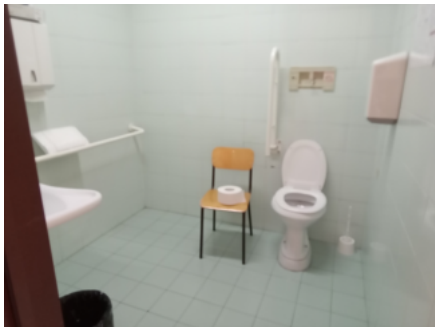
Servizi igienici pubblici/terminali impianti

L'altezza dei campanelli/citofoni/pulsanti di comando non è compresa tra 40 e 140cm

- Spostare e/o installare i comandi all'altezza prevista dalla normativa

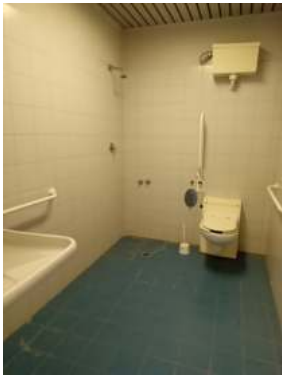
Servizi igienici pubblici/terminali impianti

L'altezza dei campanelli/citofoni/pulsanti di comando non è compresa tra 40 e 140cm

- Spostare e/o installare i comandi all'altezza prevista dalla normativa

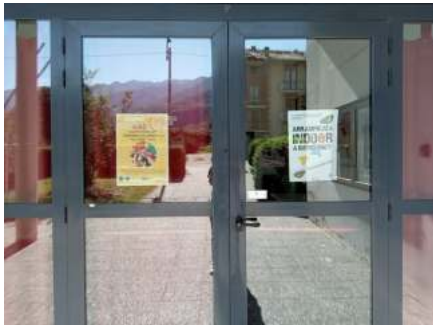
Segnaletica

Non vi sono apparecchi fonici e/o indicazioni con scritte in Braille

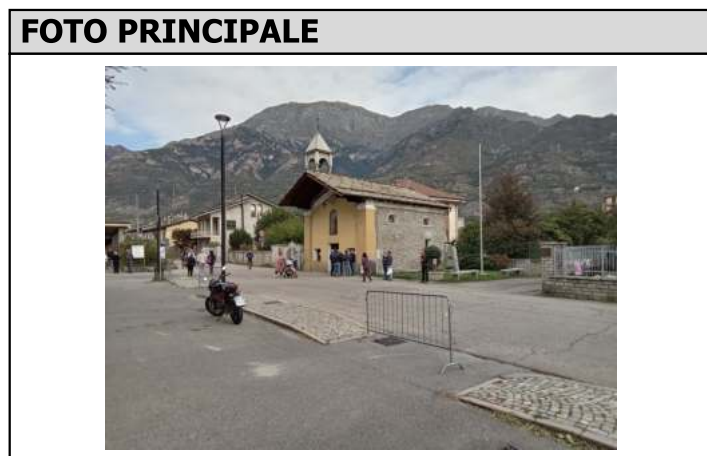
CATEGORIA	DOCUMENTAZIONE FOTOGRAFICA	CRITICITA'	GIUDIZIO
Percorso di avvicinamento		<p>Percorso pedonale con tratti inferiori a 90cm lungo tutto il tragitto</p> <p>Presenza di ostacoli lungo il percorso</p> <p>Il dislivello tra marciapiede e zona carrabile adiacente è superiore a 15 cm</p>	
Segnaletica		<p>La segnaletica stradale non è esauriente o poco leggibile</p> <p>Negli edifici aperti al pubblico non è predisposta la segnaletica delle le principali attività e il percorso per raggiungerle</p> <p>Non vi sono apparecchi fonici e/o indicazioni con scritte in Braille</p>

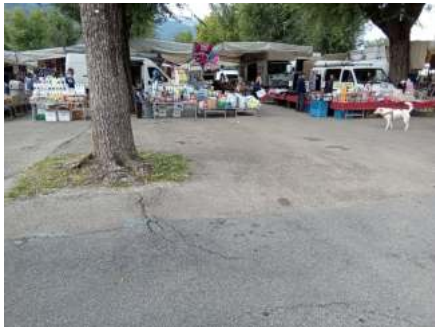
CATEGORIA	DOCUMENTAZIONE FOTOGRAFICA	CRITICITA'	GIUDIZIO
Accesso agli spazi pubblici

I parcheggi non rispettano il requisito di minimo 1 posto auto ogni 50

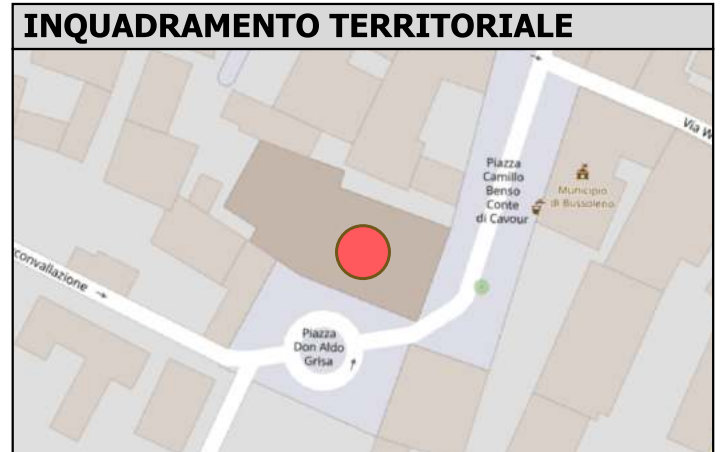
CATEGORIA	DOCUMENTAZIONE FOTOGRAFICA	CRITICITA'	GIUDIZIO
Percorso di avvicinamento		<p>Percorso pedonale con tratti inferiori a 90cm lungo tutto il tragitto</p> <p>Presenza di ostacoli lungo il percorso</p> <p>Il dislivello tra marciapiede e zona carrabile adiacente è superiore a 15 cm</p>	
Segnaletica		<p>La segnaletica stradale non è esauriente o poco leggibile</p> <p>Non vi sono apparecchi fonici e/o indicazioni con scritte in Braille</p>

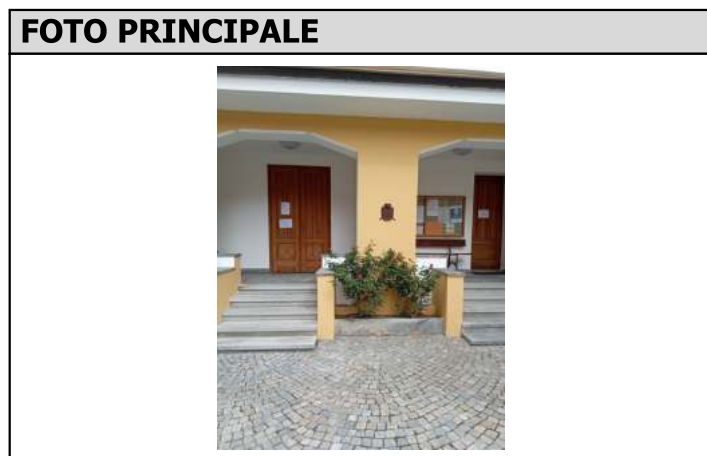
CATEGORIA	DOCUMENTAZIONE FOTOGRAFICA	CRITICITA'	GIUDIZIO
Percorso di avvicinamento		<p>Percorso pedonale con tratti inferiori a 90cm lungo tutto il tragitto</p> <p>Presenza di ostacoli lungo il percorso</p> <p>Il dislivello tra marciapiede e zona carrabile adiacente è superiore a 15 cm</p>	
Segnaletica		<p>La segnaletica stradale non è esauriente o poco leggibile</p> <p>Negli edifici aperti al pubblico non è predisposta la segnaletica delle le principali attività e il percorso per raggiungerle</p> <p>Non vi sono apparecchi fonici e/o indicazioni con scritte in Braille</p>

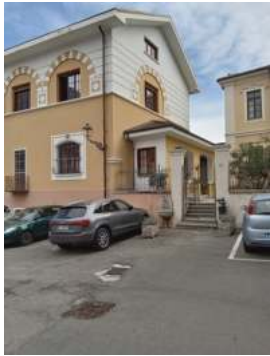
CATEGORIA	DOCUMENTAZIONE FOTOGRAFICA	CRITICITA'	GIUDIZIO
Accesso agli spazi pubblici

Il Parcheggio non risulta complanare al percorso. Non sono presenti rampe o altre soluzioni

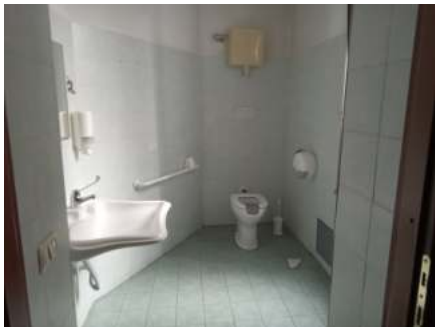
Servizi igienici pubblici/terminali impianti

L'altezza dei campanelli/citofoni/pulsanti di comando non è compresa tra 40 e 140cm  Nel servizio igienico aperto al pubblico non sono garantite le manovre di una sedia a ruote

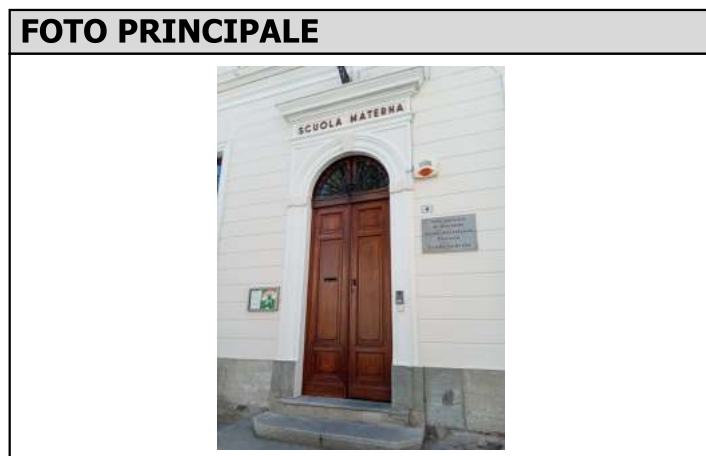
CATEGORIA	DOCUMENTAZIONE FOTOGRAFICA	CRITICITA'	GIUDIZIO
Percorso di avvicinamento		<p>Percorso pedonale con tratti inferiori a 90cm lungo tutto il tragitto</p> <p>Presenza di ostacoli lungo il percorso</p> <p>Il dislivello tra marciapiede e zona carrabile adiacente è superiore a 15 cm</p>	
Segnaletica		<p>La segnaletica stradale non è esauriente o poco leggibile</p> <p>Non vi sono apparecchi fonici e/o indicazioni con scritte in Braille</p>

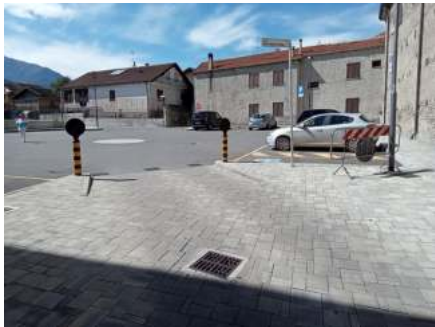
CATEGORIA	DOCUMENTAZIONE FOTOGRAFICA	CRITICITA'	GIUDIZIO
Accesso agli spazi pubblici

<p>Non ci sono parcheggi riservati a persone disabili</p> <p>Non sono state rilevate criticità significative</p>

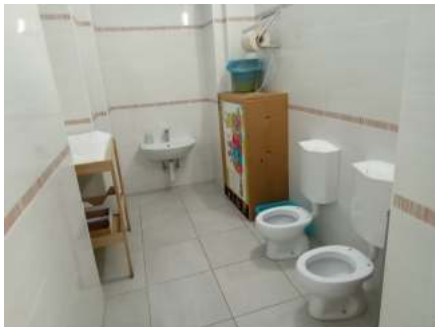
Servizi igienici pubblici/terminali impianti

L'altezza dei campanelli/citofoni/pulsanti di comando non è compresa tra 40 e 140cm

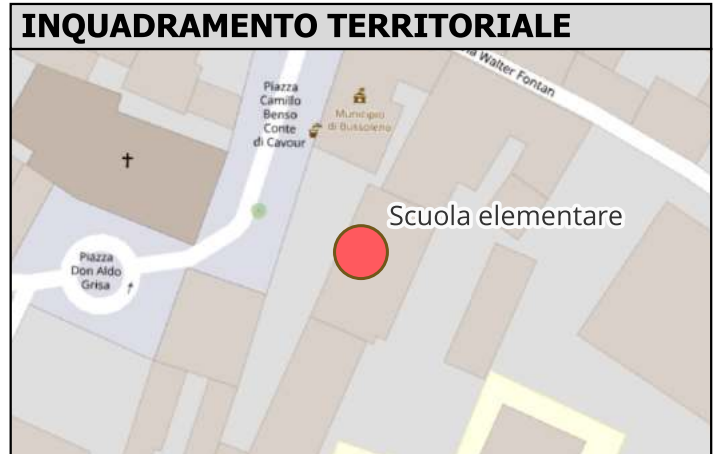
CATEGORIA	DOCUMENTAZIONE FOTOGRAFICA	CRITICITA'	GIUDIZIO
Percorso di avvicinamento		<p>Percorso pedonale con tratti inferiori a 90cm lungo tutto il tragitto</p> <p>Presenza di ostacoli lungo il percorso</p> <p>Il dislivello tra marciapiede e zona carrabile adiacente è superiore a 15 cm</p>	
Segnaletica		<p>Negli edifici aperti al pubblico non è predisposta la segnaletica delle le principali attività e il percorso per raggiungerle</p> <p>Non vi sono apparecchi fonici e/o indicazioni con scritte in Braille</p>

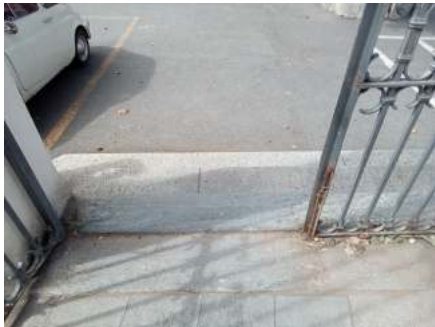
CATEGORIA	DOCUMENTAZIONE FOTOGRAFICA	CRITICITA'	GIUDIZIO
Accesso agli spazi pubblici

Il Parcheggio non risulta complanare al percorso. Non sono presenti rampe o altre soluzioni

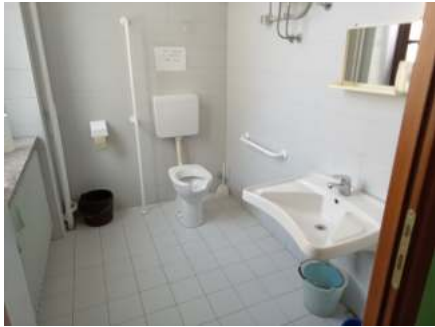
Servizi igienici pubblici/terminali impianti

L'altezza dei campanelli/citofoni/pulsanti di comando non è compresa tra 40 e 140cm

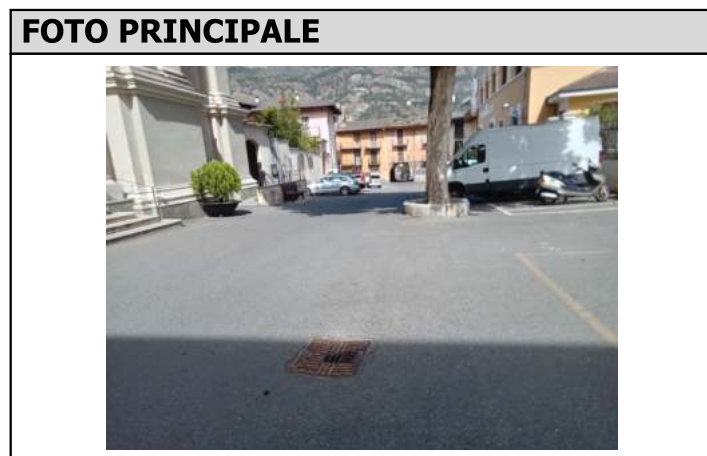
CATEGORIA	DOCUMENTAZIONE FOTOGRAFICA	CRITICITA'	GIUDIZIO
Percorso di avvicinamento		<p>Percorso pedonale con tratti inferiori a 90cm lungo tutto il tragitto</p> <p>Presenza di ostacoli lungo il percorso</p> <p>Il dislivello tra marciapiede e zona carrabile adiacente è superiore a 15 cm</p>	
Segnaletica		<p>La segnaletica stradale non è esauriente o poco leggibile</p> <p>Negli edifici aperti al pubblico non è predisposta la segnaletica delle le principali attività e il percorso per raggiungerle</p> <p>Non vi sono apparecchi fonici e/o indicazioni con scritte in Braille</p>

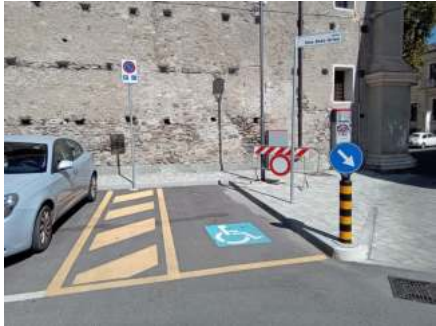
Segnaletica

Non vi sono apparecchi fonici e/o indicazioni con scritte in Braille

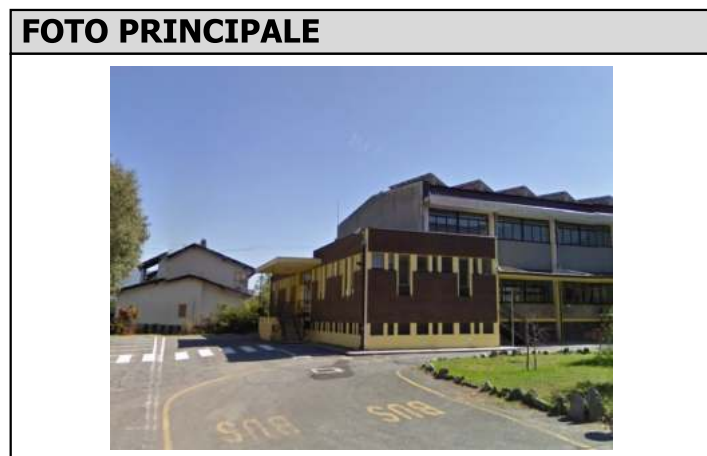
CATEGORIA	DOCUMENTAZIONE FOTOGRAFICA	CRITICITA'	GIUDIZIO
Percorso di avvicinamento		<p>Percorso pedonale con tratti inferiori a 90cm lungo tutto il tragitto</p> <p>Presenza di ostacoli lungo il percorso</p> <p>Il dislivello tra marciapiede e zona carrabile adiacente è superiore a 15 cm</p>	
Segnaletica		<p>La segnaletica stradale non è esauriente o poco leggibile</p> <p>Negli edifici aperti al pubblico non è predisposta la segnaletica delle le principali attività e il percorso per raggiungerle</p> <p>Non vi sono apparecchi fonici e/o indicazioni con scritte in Braille</p>

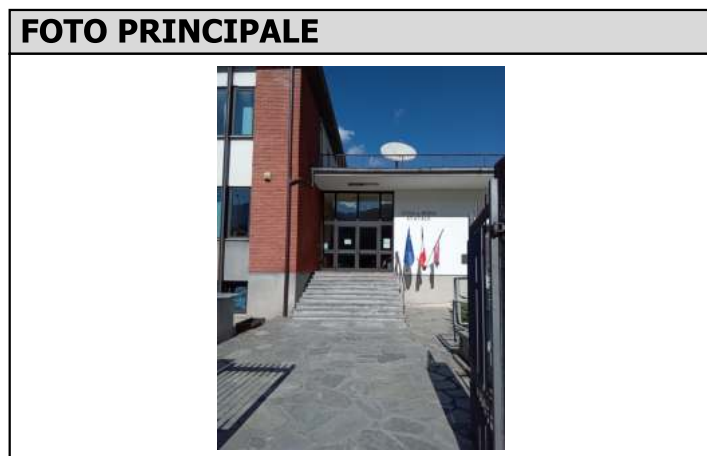
CATEGORIA	DOCUMENTAZIONE FOTOGRAFICA	CRITICITA'	GIUDIZIO
Percorso di avvicinamento		Presenza di ostacoli lungo il percorso	
Segnaletica		<p>La segnaletica stradale non è esauriente o poco leggibile</p> <p>Negli edifici aperti al pubblico non è predisposta la segnaletica delle le principali attività e il percorso per raggiungerle</p> <p>Non vi sono apparecchi fonici e/o indicazioni con scritte in Braille</p>

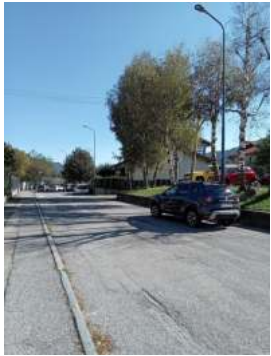
CATEGORIA	DOCUMENTAZIONE FOTOGRAFICA	CRITICITA'	GIUDIZIO
Accesso agli spazi pubblici

Il Parcheggio non risulta complanare al percorso. Non sono presenti rampe o altre soluzioni

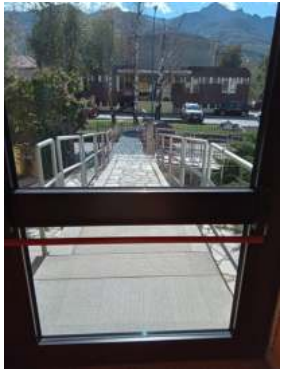
Accesso agli edifici pubblici

L'ingresso all'edificio non si trova sullo stesso piano dei percorsi pedonali  Non è presente ascensore/servo scala/piattaforma elevatrice per accedere all'edificio

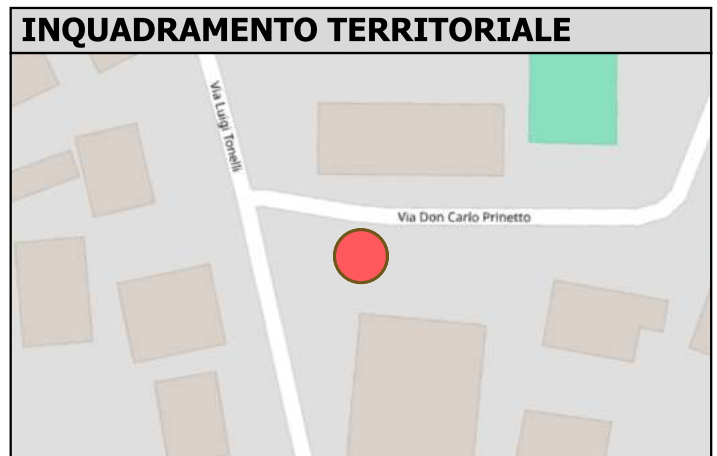
CATEGORIA	DOCUMENTAZIONE FOTOGRAFICA	CRITICITA'	GIUDIZIO
Percorso di avvicinamento		Presenza di ostacoli lungo il percorso	
Segnaletica		<p>La segnaletica stradale non è esauriente o poco leggibile</p> <p>Negli edifici aperti al pubblico non è predisposta la segnaletica delle le principali attività e il percorso per raggiungerle</p> <p>Non vi sono apparecchi fonici e/o indicazioni con scritte in Braille</p>

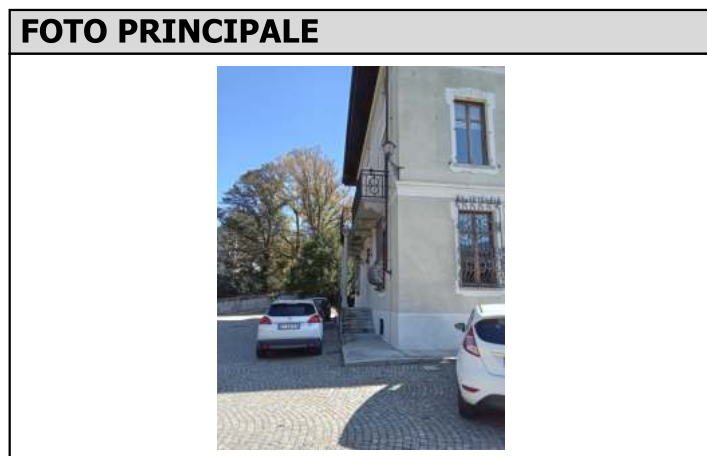
CATEGORIA	DOCUMENTAZIONE FOTOGRAFICA	CRITICITA'	GIUDIZIO
Percorso di avvicinamento		<p>Percorso pedonale con tratti inferiori a 90cm lungo tutto il tragitto</p> <p>Presenza di ostacoli lungo il percorso</p> <p>Il dislivello tra marciapiede e zona carrabile adiacente è superiore a 15 cm</p>	
Segnaletica		<p>La segnaletica stradale non è esauriente o poco leggibile</p> <p>Negli edifici aperti al pubblico non è predisposta la segnaletica delle le principali attività e il percorso per raggiungerle</p> <p>Non vi sono apparecchi fonici e/o indicazioni con scritte in Braille</p>

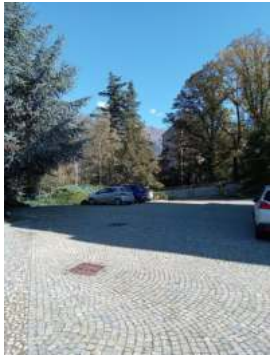
CATEGORIA	DOCUMENTAZIONE FOTOGRAFICA	CRITICITA'	GIUDIZIO
Accesso agli spazi pubblici

Non ci sono parcheggi riservati a persone disabili  I parcheggi non rispettano il requisito di minimo 1 posto auto ogni 50

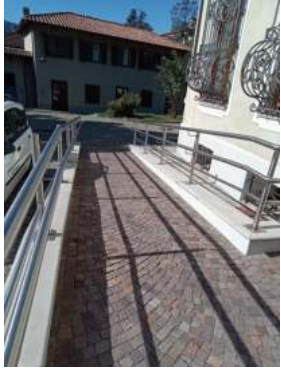
Accesso agli edifici pubblici

L'ingresso all'edificio non si trova sullo stesso piano dei percorsi pedonali  Non è presente ascensore/servo scala/piattaforma elevatrice per accedere all'edificio

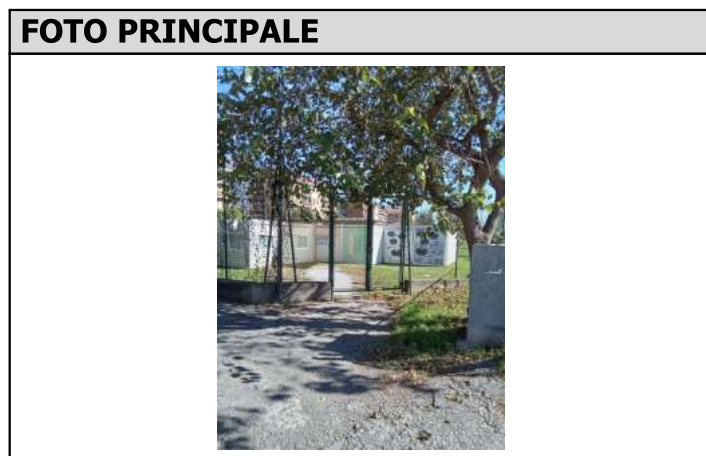
CATEGORIA	DOCUMENTAZIONE FOTOGRAFICA	CRITICITA'	GIUDIZIO
Percorso di avvicinamento		Presenza di ostacoli lungo il percorso	
Segnaletica		<p>La segnaletica stradale non è esauriente o poco leggibile</p> <p>Negli edifici aperti al pubblico non è predisposta la segnaletica delle le principali attività e il percorso per raggiungerle</p> <p>Non vi sono apparecchi fonici e/o indicazioni con scritte in Braille</p>

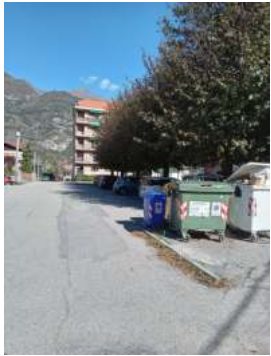
CATEGORIA	DOCUMENTAZIONE FOTOGRAFICA	CRITICITA'	GIUDIZIO
Accesso agli spazi pubblici

<p>Non ci sono parcheggi riservati a persone disabili</p> <p>I parcheggi non rispettano il requisito di minimo 1 posto auto ogni 50</p>

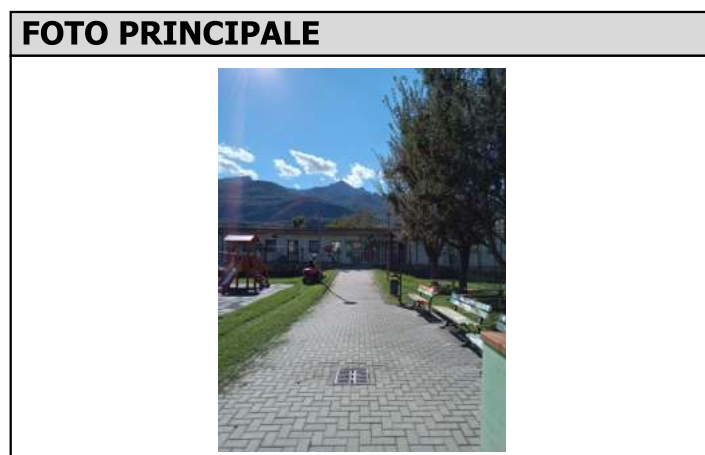
CATEGORIA	DOCUMENTAZIONE FOTOGRAFICA	CRITICITA'	GIUDIZIO
Percorso di avvicinamento		<p>Presenza di ostacoli lungo il percorso</p>	
Segnaletica		<p>La segnaletica stradale non è esauriente o poco leggibile</p> <p>Negli edifici aperti al pubblico non è predisposta la segnaletica delle le principali attività e il percorso per raggiungerle</p> <p>Non vi sono apparecchi fonici e/o indicazioni con scritte in Braille</p>

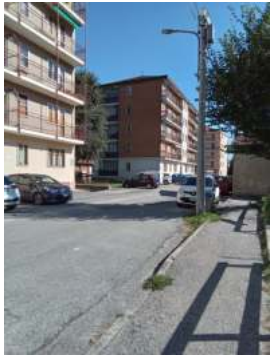
CATEGORIA	DOCUMENTAZIONE FOTOGRAFICA	CRITICITA'	GIUDIZIO
Accesso agli spazi pubblici

Non ci sono parcheggi riservati a persone disabili  I parcheggi non rispettano il requisito di minimo 1 posto auto ogni 50

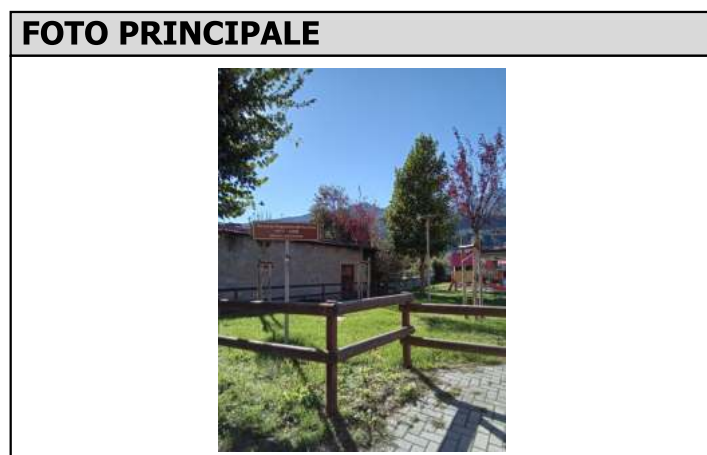
CATEGORIA	DOCUMENTAZIONE FOTOGRAFICA	CRITICITA'	GIUDIZIO
Percorso di avvicinamento		Presenza di ostacoli lungo il percorso	
Segnaletica		<p>La segnaletica stradale non è esauriente o poco leggibile</p> <p>Negli edifici aperti al pubblico non è predisposta la segnaletica delle le principali attività e il percorso per raggiungerle</p> <p>Non vi sono apparecchi fonici e/o indicazioni con scritte in Braille</p>

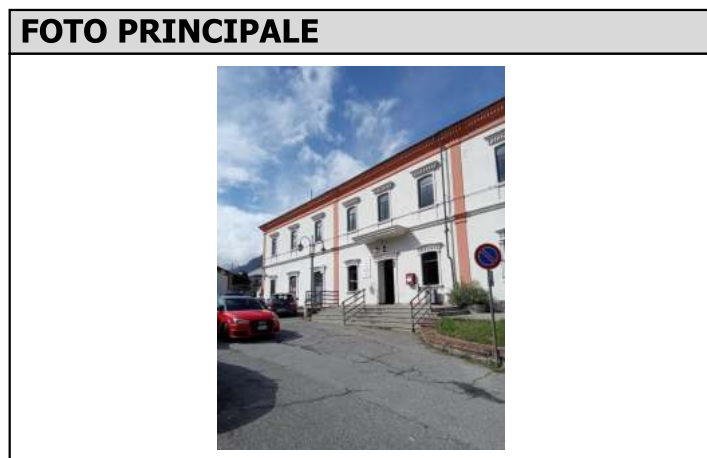
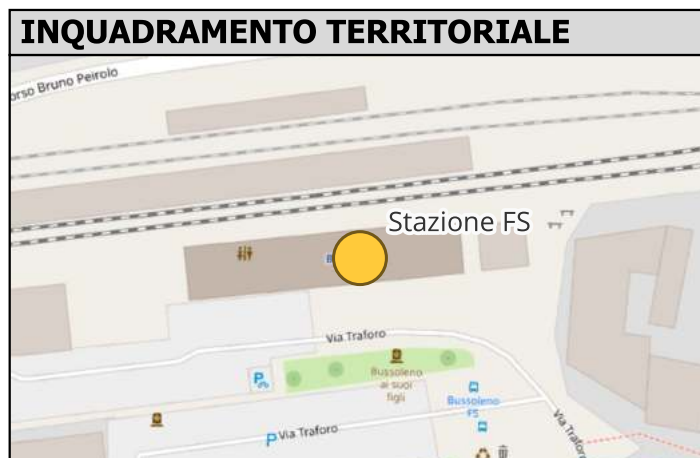
CATEGORIA	DOCUMENTAZIONE FOTOGRAFICA	CRITICITA'	GIUDIZIO
Percorso di avvicinamento		Il dislivello tra marciapiede e zona carrabile adiacente è superiore a 15 cm	
Segnaletica		<p>Negli edifici aperti al pubblico non è predisposta la segnaletica delle le principali attività e il percorso per raggiungerle</p> <p>Non vi sono apparecchi fonici e/o indicazioni con scritte in Braille</p>

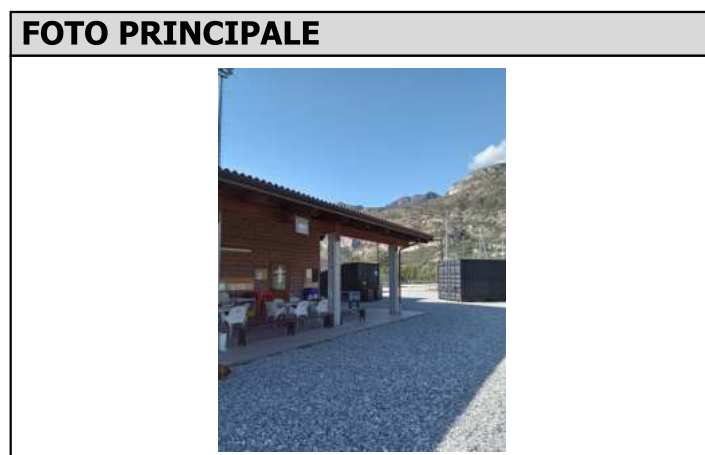
CATEGORIA	DOCUMENTAZIONE FOTOGRAFICA	CRITICITA'	GIUDIZIO
Percorso di avvicinamento		<p>Percorso pedonale con tratti inferiori a 90cm lungo tutto il tragitto</p> <p>Presenza di ostacoli lungo il percorso</p> <p>Il dislivello tra marciapiede e zona carrabile adiacente è superiore a 15 cm</p>	
Segnaletica		<p>La segnaletica stradale non è esauriente o poco leggibile</p> <p>Negli edifici aperti al pubblico non è predisposta la segnaletica delle le principali attività e il percorso per raggiungerle</p> <p>Non vi sono apparecchi fonici e/o indicazioni con scritte in Braille</p>

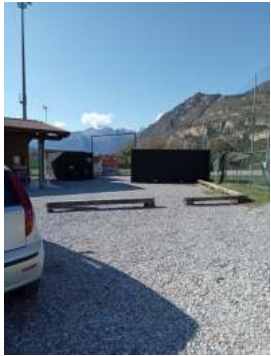
CATEGORIA	DOCUMENTAZIONE FOTOGRAFICA	CRITICITA'	GIUDIZIO
Accesso agli spazi pubblici

<p>Non ci sono parcheggi riservati a persone disabili</p> <p>I parcheggi non rispettano il requisito di minimo 1 posto auto ogni 50</p>

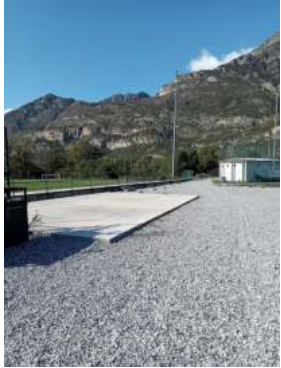
Accesso agli edifici pubblici

<p>L'ingresso all'edificio non si trova sullo stesso piano dei percorsi pedonali</p> <p>Non ci sono rampe di accesso con pendenza inferiore all'8% e larghezza minima di 90cm</p> <p>Non è presente ascensore/servo scala/piattaforma elevatrice per accedere all'edificio</p>

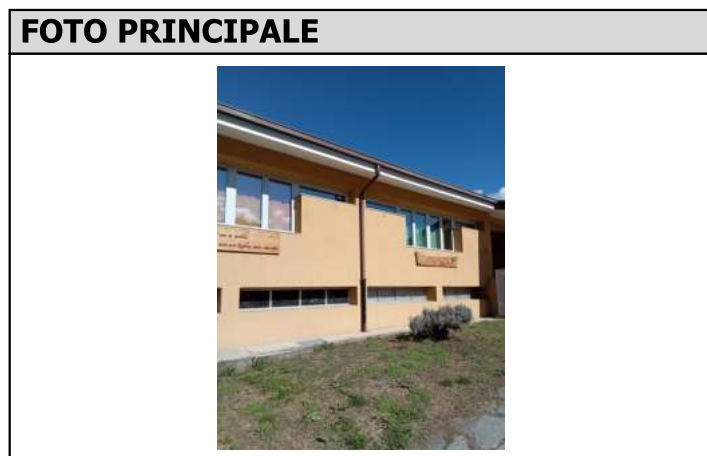
CATEGORIA	DOCUMENTAZIONE FOTOGRAFICA	CRITICITA'	GIUDIZIO
Percorso di avvicinamento		<p>Percorso pedonale con tratti inferiori a 90cm lungo tutto il tragitto</p> <p>Presenza di ostacoli lungo il percorso</p> <p>Il dislivello tra marciapiede e zona carrabile adiacente è superiore a 15 cm</p>	
Segnaletica		<p>La segnaletica stradale non è esauriente o poco leggibile</p> <p>Negli edifici aperti al pubblico non è predisposta la segnaletica delle le principali attività e il percorso per raggiungerle</p> <p>Non vi sono apparecchi fonici e/o indicazioni con scritte in Braille</p>

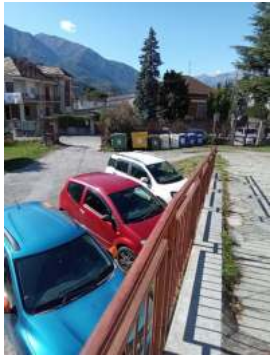
CATEGORIA	DOCUMENTAZIONE FOTOGRAFICA	CRITICITA'	GIUDIZIO
Accesso agli spazi pubblici

<p>Non ci sono parcheggi riservati a persone disabili</p> <p>I parcheggi non rispettano il requisito di minimo 1 posto auto ogni 50</p>

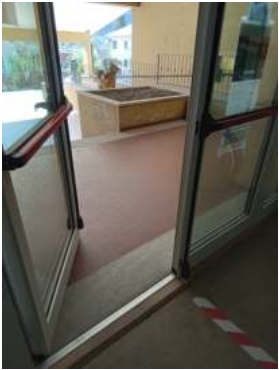
Accesso agli edifici pubblici

<p>L'ingresso all'edificio non si trova sullo stesso piano dei percorsi pedonali</p> <p>Non è presente ascensore/servo scala/piattaforma elevatrice per accedere all'edificio</p>

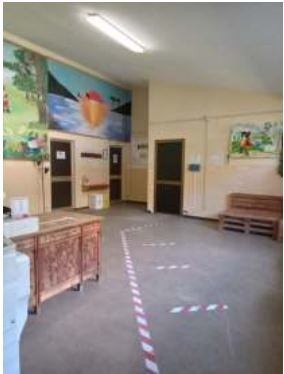
Collegamenti verticali e orizzontali interni

Le rampe di scale non hanno larghezza minima di 120cm

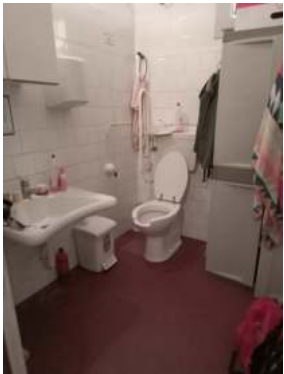
Servizi igienici pubblici/terminali impianti

Nel servizio igienico aperto al pubblico non sono garantite le manovre di una sedia a ruote

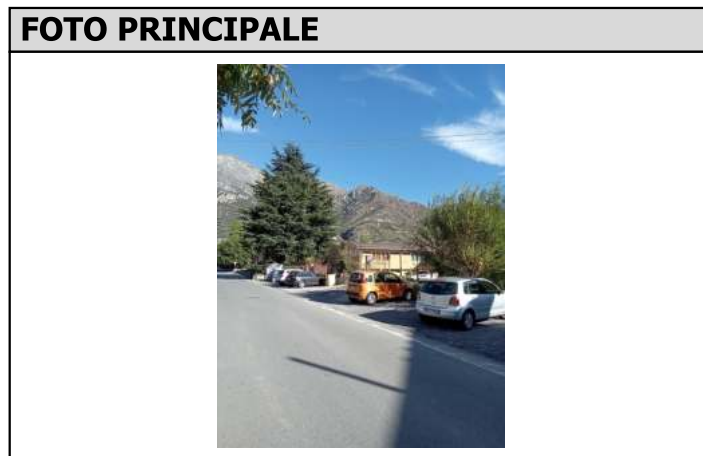
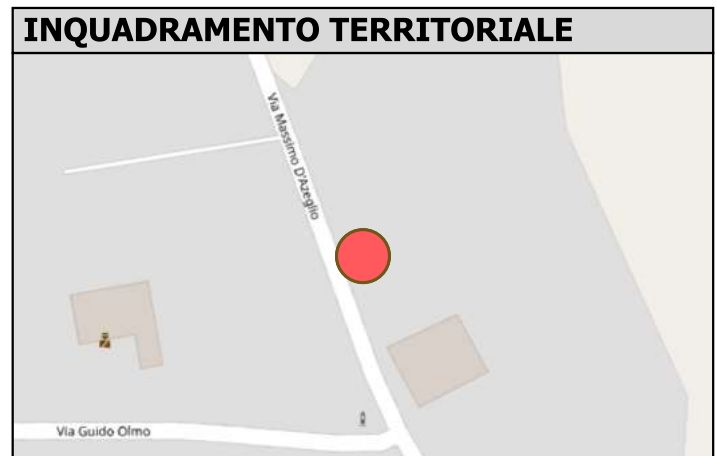
CATEGORIA	DOCUMENTAZIONE FOTOGRAFICA	CRITICITA'	GIUDIZIO
Percorso di avvicinamento		<p>Percorso pedonale con tratti inferiori a 90cm lungo tutto il tragitto</p> <p>Presenza di ostacoli lungo il percorso</p> <p>Il dislivello tra marciapiede e zona carrabile adiacente è superiore a 15 cm</p>	
Segnaletica		<p>La segnaletica stradale non è esauriente o poco leggibile</p> <p>Negli edifici aperti al pubblico non è predisposta la segnaletica delle le principali attività e il percorso per raggiungerle</p> <p>Non vi sono apparecchi fonici e/o indicazioni con scritte in Braille</p>

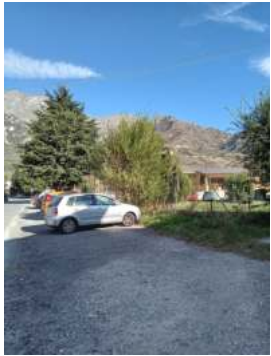
CATEGORIA	DOCUMENTAZIONE FOTOGRAFICA	CRITICITA'	GIUDIZIO
Accesso agli spazi pubblici

<p>Non ci sono parcheggi riservati a persone disabili</p> <p>I parcheggi non rispettano il requisito di minimo 1 posto auto ogni 50</p>

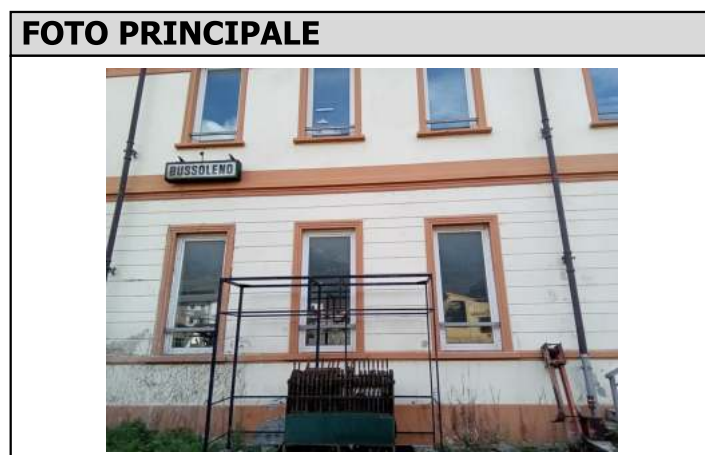
CATEGORIA	DOCUMENTAZIONE FOTOGRAFICA	CRITICITA'	GIUDIZIO
Percorso di avvicinamento		<p>Percorso pedonale con tratti inferiori a 90cm lungo tutto il tragitto</p> <p>Presenza di ostacoli lungo il percorso</p> <p>Il dislivello tra marciapiede e zona carrabile adiacente è superiore a 15 cm</p>	
Segnaletica		<p>La segnaletica stradale non è esauriente o poco leggibile</p> <p>Negli edifici aperti al pubblico non è predisposta la segnaletica delle le principali attività e il percorso per raggiungerle</p> <p>Non vi sono apparecchi fonici e/o indicazioni con scritte in Braille</p>

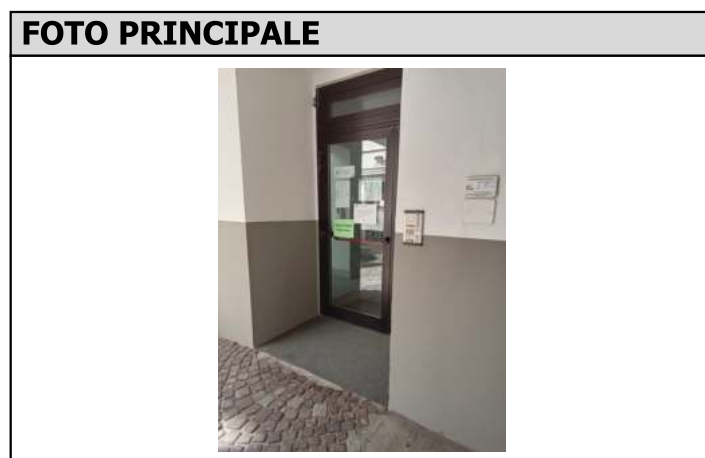
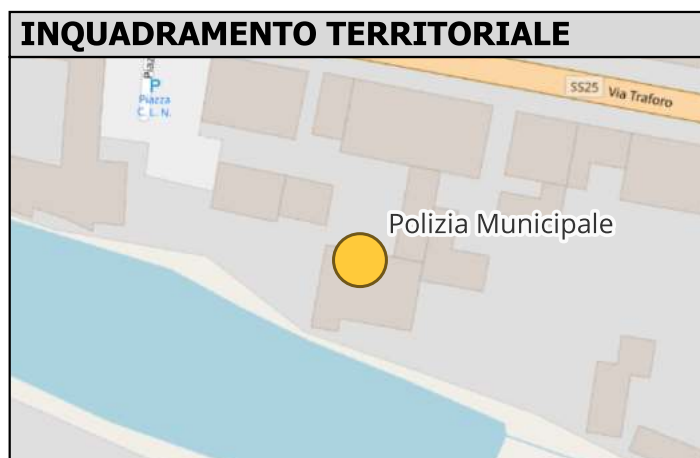
CATEGORIA	DOCUMENTAZIONE FOTOGRAFICA	CRITICITA'	GIUDIZIO
Percorso di avvicinamento		<p>Percorso pedonale con tratti inferiori a 90cm lungo tutto il tragitto</p> <p>Presenza di ostacoli lungo il percorso</p> <p>Il dislivello tra marciapiede e zona carrabile adiacente è superiore a 15 cm</p>	
Segnaletica		<p>Negli edifici aperti al pubblico non è predisposta la segnaletica delle le principali attività e il percorso per raggiungerle</p> <p>Non vi sono apparecchi fonici e/o indicazioni con scritte in Braille</p>
