COMUNE DI BUSSOLENO

# PIANO ELIMINAZIONE BARRIERE ARCHITETTONICHE (PEBA)

Scheda edifici e spazi pubblici

Ottobre 2024

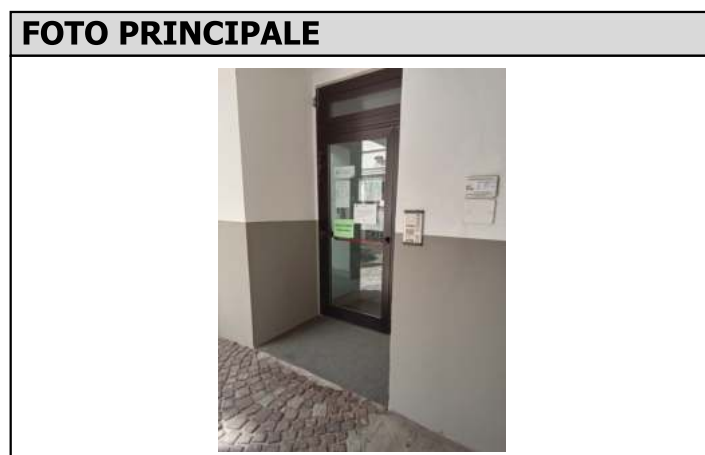
CATEGORIA	DOCUMENTAZIONE FOTOGRAFICA	CRITICITA'	GIUDIZIO
Percorso di avvicinamento		<p>Percorso pedonale con tratti inferiori a 90cm lungo tutto il tragitto</p> <p>Presenza di ostacoli lungo il percorso</p> <p>Il dislivello tra marciapiede e zona carrabile adiacente è superiore a 15 cm</p>	
Segnaletica		<p>Negli edifici aperti al pubblico non è predisposta la segnaletica delle le principali attività e il percorso per raggiungerle</p> <p>Non vi sono apparecchi fonici e/o indicazioni con scritte in Braille</p>

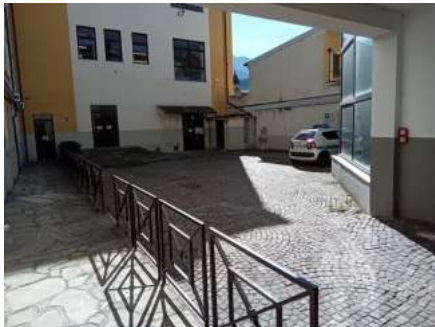
CATEGORIA	DOCUMENTAZIONE FOTOGRAFICA	CRITICITA'	GIUDIZIO
Accesso agli spazi pubblici

<p>Non ci sono parcheggi riservati a persone disabili</p> <p>I parcheggi non rispettano il requisito di minimo 1 posto auto ogni 50</p> <p>Il Parcheggio non risulta complanare al percorso. Non sono presenti rampe o altre soluzioni</p>

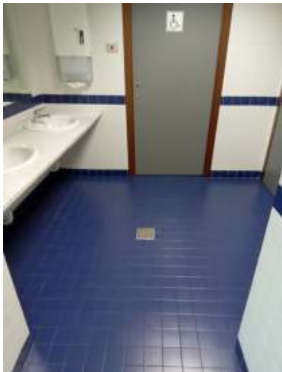
Servizi igienici pubblici/terminali impianti

L'altezza dei campanelli/citofoni/pulsanti di comando non è compresa tra 40 e 140cm

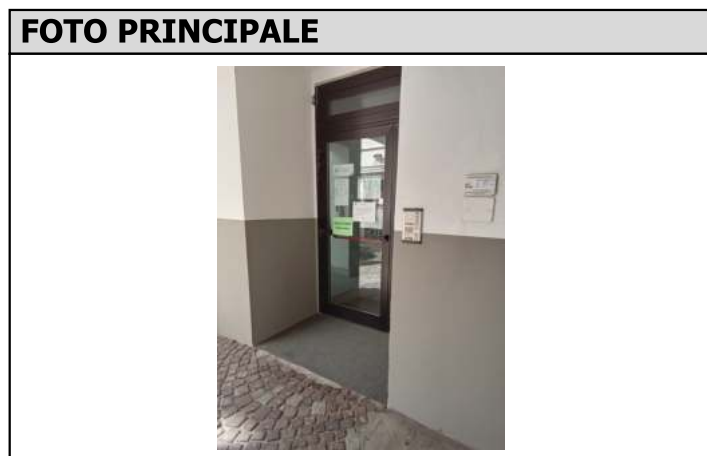
CATEGORIA	DOCUMENTAZIONE FOTOGRAFICA	CRITICITA'	GIUDIZIO
Percorso di avvicinamento		<p>Percorso pedonale con tratti inferiori a 90cm lungo tutto il tragitto</p> <p>Il dislivello tra marciapiede e zona carrabile adiacente è superiore a 15 cm</p>	
Segnaletica		<p>Negli edifici aperti al pubblico non è predisposta la segnaletica delle le principali attività e il percorso per raggiungerle</p> <p>Non vi sono apparecchi fonici e/o indicazioni con scritte in Braille</p>

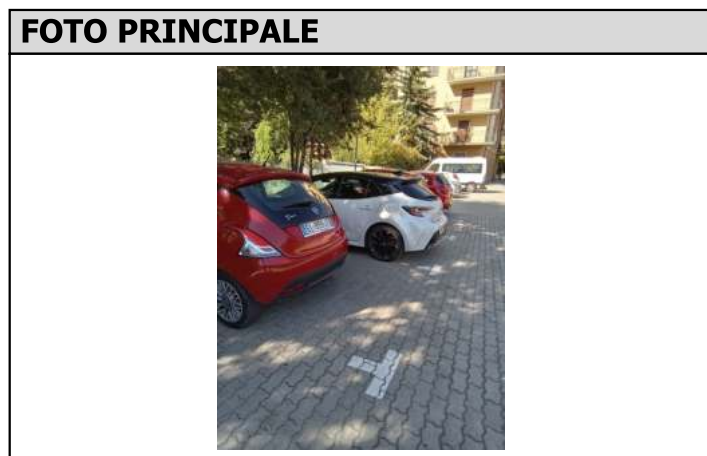
CATEGORIA	DOCUMENTAZIONE FOTOGRAFICA	CRITICITA'	GIUDIZIO
Percorso di avvicinamento	 	Percorso pedonale con tratti inferiori a 90cm lungo tutto il tragitto

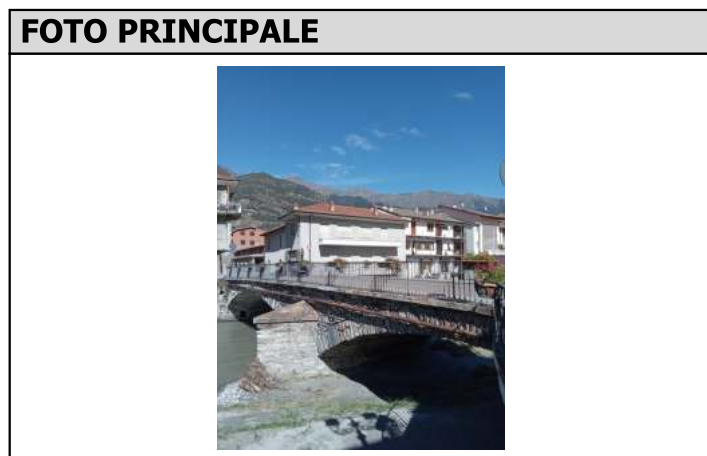
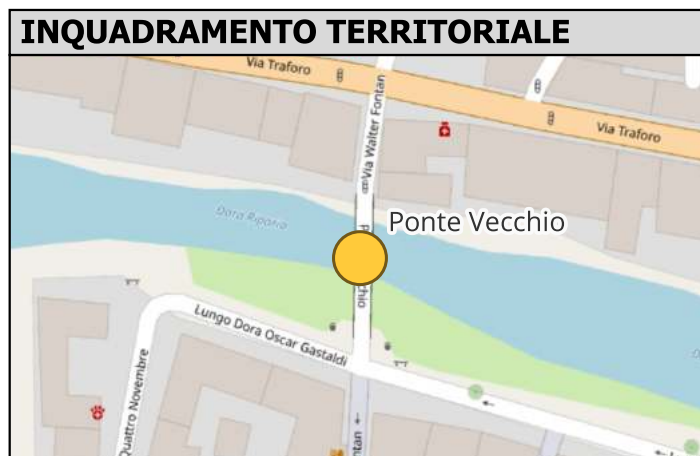
CATEGORIA	DOCUMENTAZIONE FOTOGRAFICA	CRITICITA'	GIUDIZIO
Percorso di avvicinamento		Non sono state rilevate criticità significative	
Segnaletica		La segnaletica stradale non è esauriente o poco leggibile  Non vi sono apparecchi fonici e/o indicazioni con scritte in Braille

CATEGORIA	DOCUMENTAZIONE FOTOGRAFICA	CRITICITA'	GIUDIZIO
Accesso agli spazi pubblici		<p>Non ci sono parcheggi riservati a persone disabili</p> <p>I parcheggi non rispettano il requisito di minimo 1 posto auto ogni 50</p> <p>Il Parcheggio non risulta complanare al percorso. Non sono presenti rampe o altre soluzioni</p>

- Realizzazione di rampa per il superamento del dislivello e/o demolizione rampa esistente non conforme e installazione nuova rampa (Rif. Glossario 02 ADEGUAMENTO SCIVOLI E RAMPE DI ACCESSO AI MARCIAPIEDI)  
Prevedere idonea illuminazione per l'attraversamento pedonale e ove non presente prevedere attraversamenti pedonali protetti in continuità con i percorsi pedonali (Rif. Glossario 04 ILLUMINAZIONE PERCORSI E ATTRAVERSAMENTI PEDONALI)

- Implementare segnaletica orizzontale e/o verticale (Rif. Glossario 05 SEGNALETICA ORIZZONTALE E VERTICALE)
- Installare apparecchi fonici e/o predisporre indicazioni con scritta in Braille (Rif. Glossario 14 SEGNALETICA IPOVEDENTI E APPARECCHI FONICI)

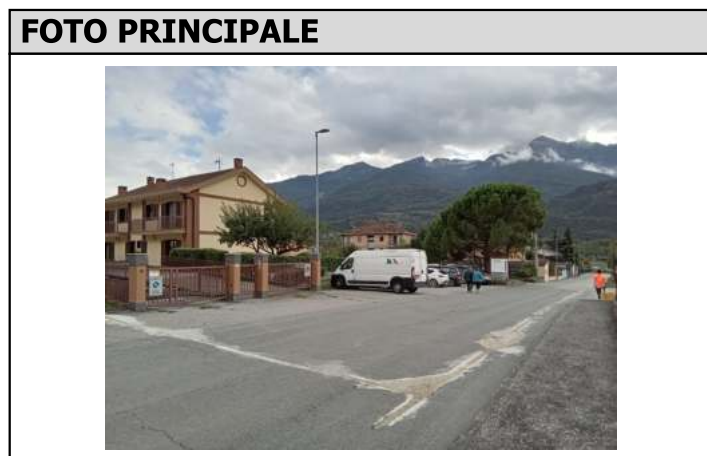
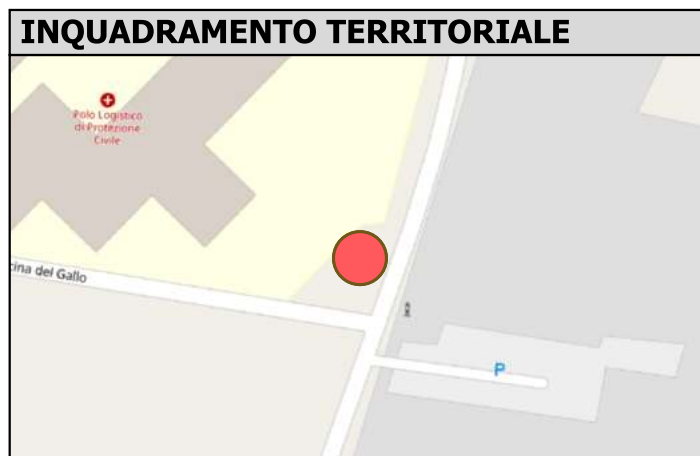
Segnaletica		<p>La segnaletica stradale non è esauriente o poco leggibile</p> <p>Negli edifici aperti al pubblico non è predisposta la segnaletica delle le principali attività e il percorso per raggiungerle</p> <p>Non vi sono apparecchi fonici e/o indicazioni con scritte in Braille</p>

CATEGORIA	DOCUMENTAZIONE FOTOGRAFICA	CRITICITA'	GIUDIZIO
Accesso agli spazi pubblici	 	<p>Non ci sono parcheggi riservati a persone disabili</p> <p>I parcheggi non rispettano il requisito di minimo 1 posto auto ogni 50</p> <p>Il Parcheggio non risulta complanare al percorso. Non sono presenti rampe o altre soluzioni</p>

- Implementare segnaletica orizzontale e/o verticale (Rif. Glossario 05 SEGNALETICA ORIZZONTALE E VERTICALE)
- Implementare segnaletica orizzontale e/o verticale (Rif. Glossario 05 SEGNALETICA ORIZZONTALE E VERTICALE)
- Installare apparecchi fonici e/o predisporre indicazioni con scritta in Braille (Rif. Glossario 14 SEGNALETICA IPOVEDENTI E APPARECCHI FONICI)

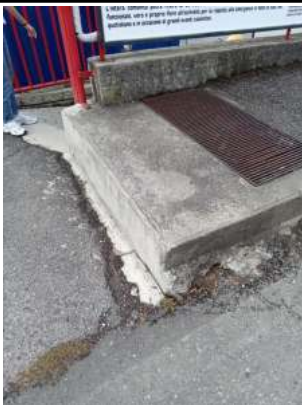
Presenza di ostacoli lungo il percorso

- Ove possibile riposizionare gli ostacoli presenti lungo il percorso (es. pali luce, cestini rifiuti, dissuasori...) e/o allargare la sezione del marciapiede e percorso pedonale (Rif. Glossario 01 ADEGUAMENTO PERCORSI ORIZZONTALI/MARCIAPIEDI)

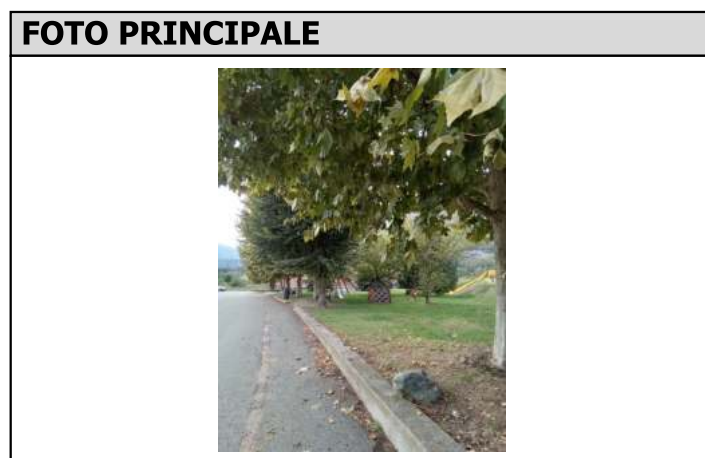
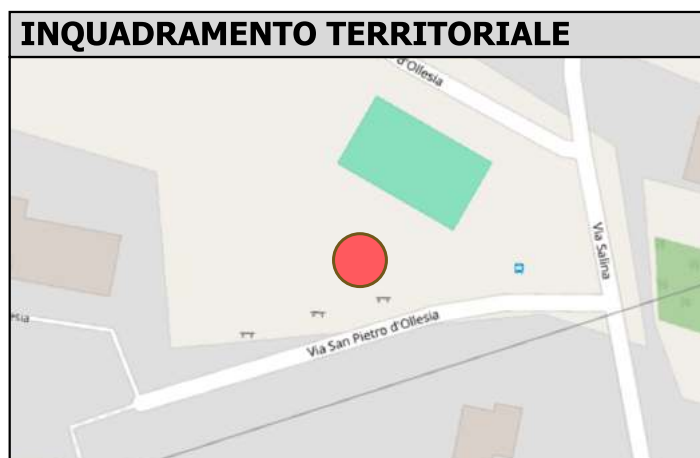
CATEGORIA	DOCUMENTAZIONE FOTOGRAFICA	CRITICITA'	GIUDIZIO
Percorso di avvicinamento		<p>Percorso pedonale con tratti inferiori a 90cm lungo tutto il tragitto</p> <p>Presenza di ostacoli lungo il percorso</p> <p>Il dislivello tra marciapiede e zona carrabile adiacente è superiore a 15 cm</p>	
Segnaletica		<p>La segnaletica stradale non è esauriente o poco leggibile</p> <p>Negli edifici aperti al pubblico non è predisposta la segnaletica delle le principali attività e il percorso per raggiungerle</p> <p>Non vi sono apparecchi fonici e/o indicazioni con scritte in Braille</p>

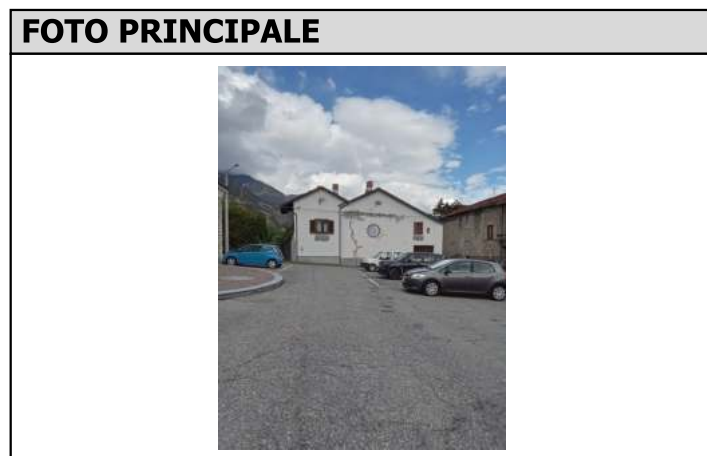
CATEGORIA	DOCUMENTAZIONE FOTOGRAFICA	CRITICITA'	GIUDIZIO
Percorso di avvicinamento		<p>Percorso pedonale con tratti inferiori a 90cm lungo tutto il tragitto</p> <p>Presenza di ostacoli lungo il percorso</p> <p>Il dislivello tra marciapiede e zona carrabile adiacente è superiore a 15 cm</p>	
Segnaletica		<p>Negli edifici aperti al pubblico non è predisposta la segnaletica delle le principali attività e il percorso per raggiungerle</p> <p>Non vi sono apparecchi fonici e/o indicazioni con scritte in Braille</p>

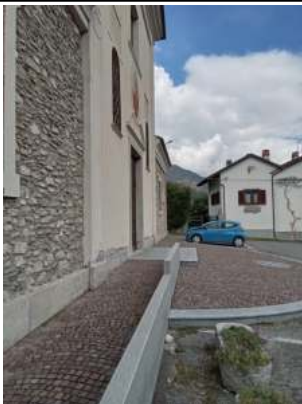
Non sono state rilevate criticità significative

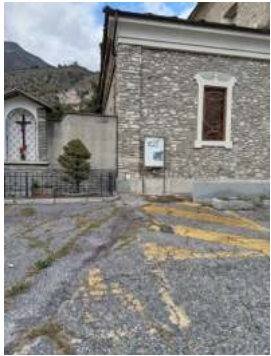
Non sono state rilevate criticità significative

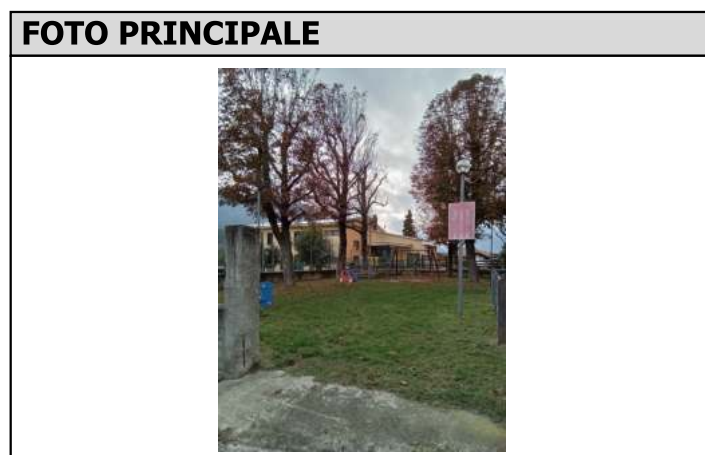
CATEGORIA	DOCUMENTAZIONE FOTOGRAFICA	CRITICITA'	GIUDIZIO
Percorso di avvicinamento		Presenza di ostacoli lungo il percorso	
Segnaletica		<p>La segnaletica stradale non è esauriente o poco leggibile</p> <p>Negli edifici aperti al pubblico non è predisposta la segnaletica delle le principali attività e il percorso per raggiungerle</p> <p>Non vi sono apparecchi fonici e/o indicazioni con scritte in Braille</p>

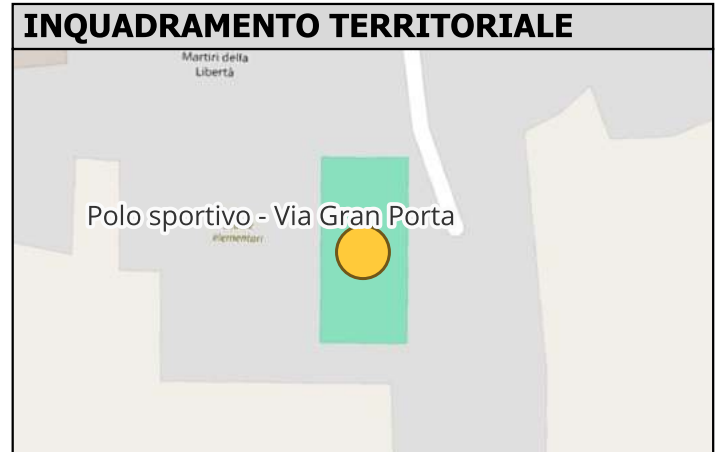
CATEGORIA	DOCUMENTAZIONE FOTOGRAFICA	CRITICITA'	GIUDIZIO
Percorso di avvicinamento		Presenza di ostacoli lungo il percorso	
Segnaletica		<p>La segnaletica stradale non è esauriente o poco leggibile</p> <p>Negli edifici aperti al pubblico non è predisposta la segnaletica delle le principali attività e il percorso per raggiungerle</p> <p>Non vi sono apparecchi fonici e/o indicazioni con scritte in Braille</p>

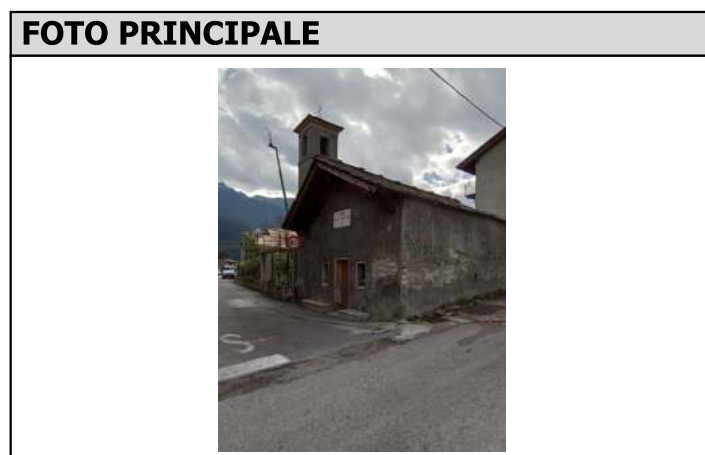
CATEGORIA	DOCUMENTAZIONE FOTOGRAFICA	CRITICITA'	GIUDIZIO
Percorso di avvicinamento		<p>Percorso pedonale con tratti inferiori a 90cm lungo tutto il tragitto</p> <p>Presenza di ostacoli lungo il percorso</p> <p>Il dislivello tra marciapiede e zona carrabile adiacente è superiore a 15 cm</p>	
Segnaletica		<p>La segnaletica stradale non è esauriente o poco leggibile</p> <p>Negli edifici aperti al pubblico non è predisposta la segnaletica delle le principali attività e il percorso per raggiungerle</p> <p>Non vi sono apparecchi fonici e/o indicazioni con scritte in Braille</p>

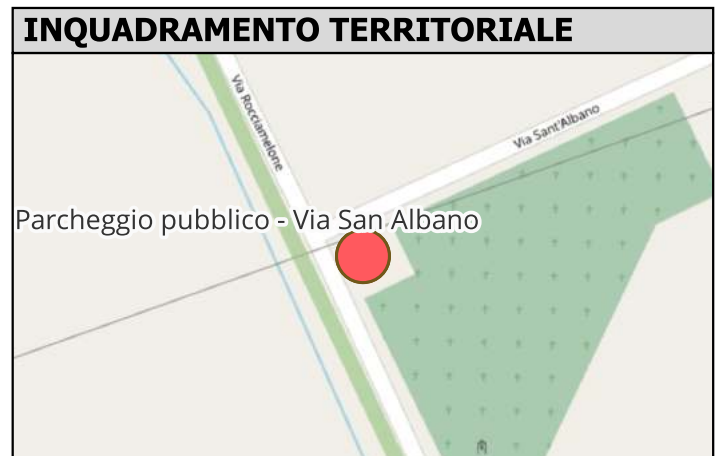
CATEGORIA	DOCUMENTAZIONE FOTOGRAFICA	CRITICITA'	GIUDIZIO
Percorso di avvicinamento		<p>Percorso pedonale con tratti inferiori a 90cm lungo tutto il tragitto</p> <p>Presenza di ostacoli lungo il percorso</p> <p>Il dislivello tra marciapiede e zona carrabile adiacente è superiore a 15 cm</p>	
Segnaletica		<p>La segnaletica stradale non è esauriente o poco leggibile</p> <p>Negli edifici aperti al pubblico non è predisposta la segnaletica delle le principali attività e il percorso per raggiungerle</p> <p>Non vi sono apparecchi fonici e/o indicazioni con scritte in Braille</p>

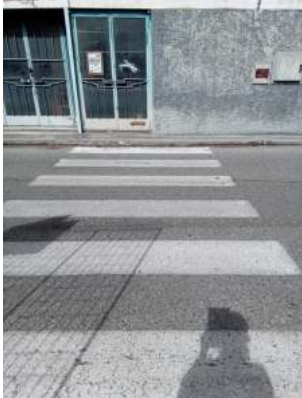
<p>Percorso pedonale con tratti inferiori a 90cm lungo tutto il tragitto</p> <p>Presenza di ostacoli lungo il percorso</p>

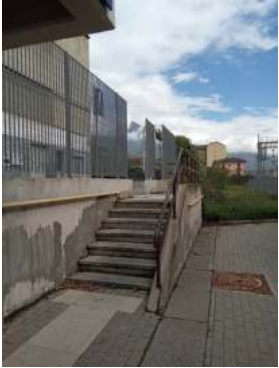
Accesso agli edifici pubblici

<p>L'ingresso all'edificio non si trova sullo stesso piano dei percorsi pedonali</p> <p>Non ci sono rampe di accesso con pendenza inferiore all'8% e larghezza minima di 90cm</p> <p>Non è presente ascensore/servo scala/piattaforma elevatrice per accedere all'edificio</p>

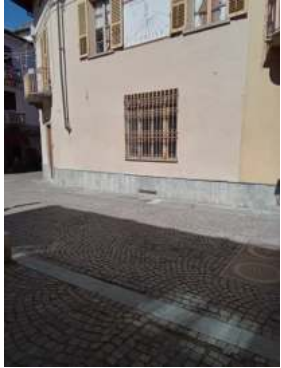
Accesso agli edifici pubblici

<p>L'ingresso all'edificio non si trova sullo stesso piano dei percorsi pedonali</p> <p>Non ci sono rampe di accesso con pendenza inferiore all'8% e larghezza minima di 90cm</p> <p>Non è presente ascensore/servo scala/piattaforma elevatrice per accedere all'edificio</p>

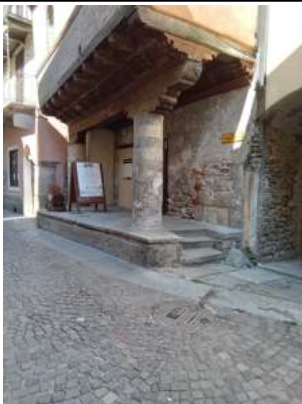
<p>Percorso pedonale con tratti inferiori a 90cm lungo tutto il tragitto</p> <p>Presenza di ostacoli lungo il percorso</p> <p>Il dislivello tra marciapiede e zona carrabile adiacente è superiore a 15 cm</p>	 
Segnaletica

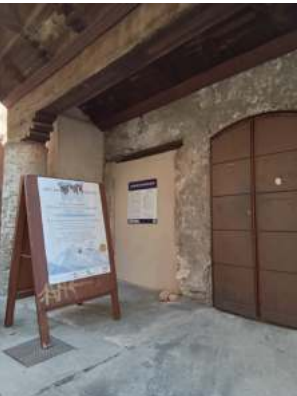
<p>La segnaletica stradale non è esauriente o poco leggibile</p> <p>Non vi sono apparecchi fonici e/o indicazioni con scritte in Braille</p>

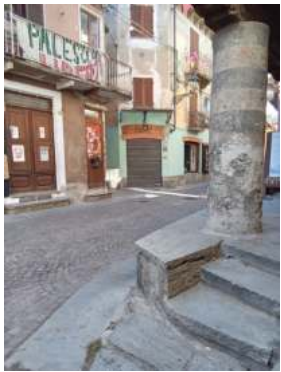
Accesso agli edifici pubblici

<p>L'ingresso all'edificio non si trova sullo stesso piano dei percorsi pedonali</p> <p>Non ci sono rampe di accesso con pendenza inferiore all'8% e larghezza minima di 90cm</p> <p>Non è presente ascensore/servo scala/piattaforma elevatrice per accedere all'edificio</p>

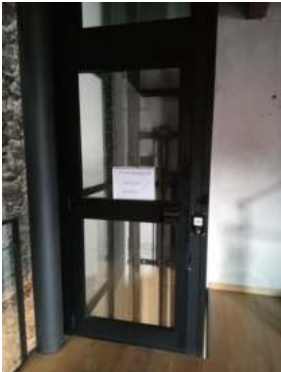
Collegamenti verticali e orizzontali interni

<p>Il corridoio e/o i percorsi orizzontali non hanno larghezza minima di 100cm</p> <p>Le rampe di scale non hanno larghezza minima di 120cm</p>

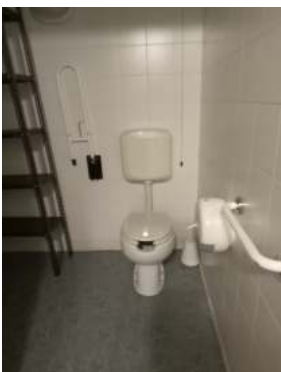
Servizi igienici pubblici/terminali impianti

Non sono state rilevate criticità significative

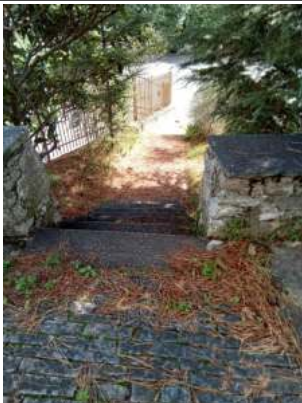
<p>Percorso pedonale con tratti inferiori a 90cm lungo tutto il tragitto</p> <p>Presenza di ostacoli lungo il percorso</p> <p>Il dislivello tra marciapiede e zona carrabile adiacente è superiore a 15 cm</p>	 
Segnaletica		<p>La segnaletica stradale non è esauriente o poco leggibile</p> <p>Negli edifici aperti al pubblico non è predisposta la segnaletica delle le principali attività e il percorso per raggiungerle</p> <p>Non vi sono apparecchi fonici e/o indicazioni con scritte in Braille</p>

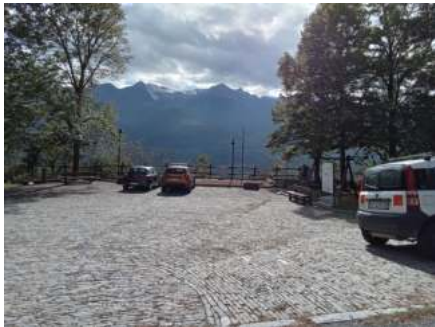
<p>Non ci sono parcheggi riservati a persone disabili</p> <p>I parcheggi non rispettano il requisito di minimo 1 posto auto ogni 50</p> <p>Il Parcheggio non risulta complanare al percorso. Non sono presenti rampe o altre soluzioni</p>

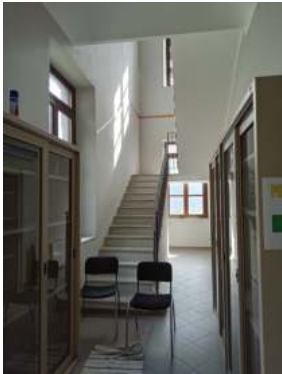
Collegamenti verticali e orizzontali interni

Le rampe di scale non hanno larghezza minima di 120cm

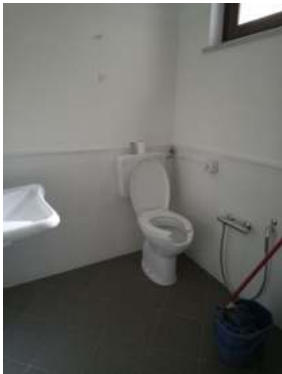
Servizi igienici pubblici/terminali impianti

Nel servizio igienico aperto al pubblico gli arredi non rispettano i requisiti previsti dalla norma
